# Kuusalu vallas Tammistu külas kinnistul asuva eramu ekspertiis

- 1 **Ekspertiisi objekt:** Kuusalu vallas Tammistu külas kinnistul asuva eramu.
- 2 **Ekspertiisi koostas:** Volitatud ehitusinsener, tase 8, kutsetunnistuse nr [redacted], [redacted] Inseneride koolitamine ja uurimistöö. MTR-i registreering nr [redacted]
- 3 **Ekspertiisi tellija** [redacted], e-post [redacted]
- 4 **Ekspertiisi üleanne:** Selgitada välja Ekspertiisiobjekti vastavus 02.06.2016.a kinnistu müügilepingule.
- 5 **Paikvaatlus:** teostati 21.09.2020.a ja 27.10.2020.a, paikvaatlusel osalesid lisaks al-  
lakirjutanule hr [redacted] Paikvaatlusel fikseeriti objekti olukord 195 digifo-  
toga, millised säilitatakse eksperdi arhiivis.

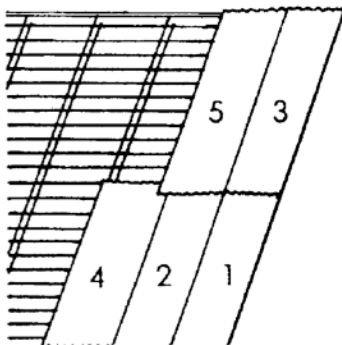
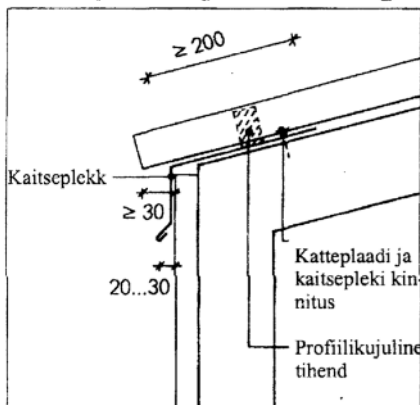
Joonised 1 ja 2.

11.2.2. puudub alumine räästa kaitseplekk, milline on nõutav juhendi p. 7.1 ja joonise 13 kohaselt, vt joonis 2 ja fotod 3 ja 4;

Joonisel 1 vasakul on esitatud juhendi RT-85-10374 joonis 10 ning joonisel 2 on esitatud sama juhendi joonis 13.

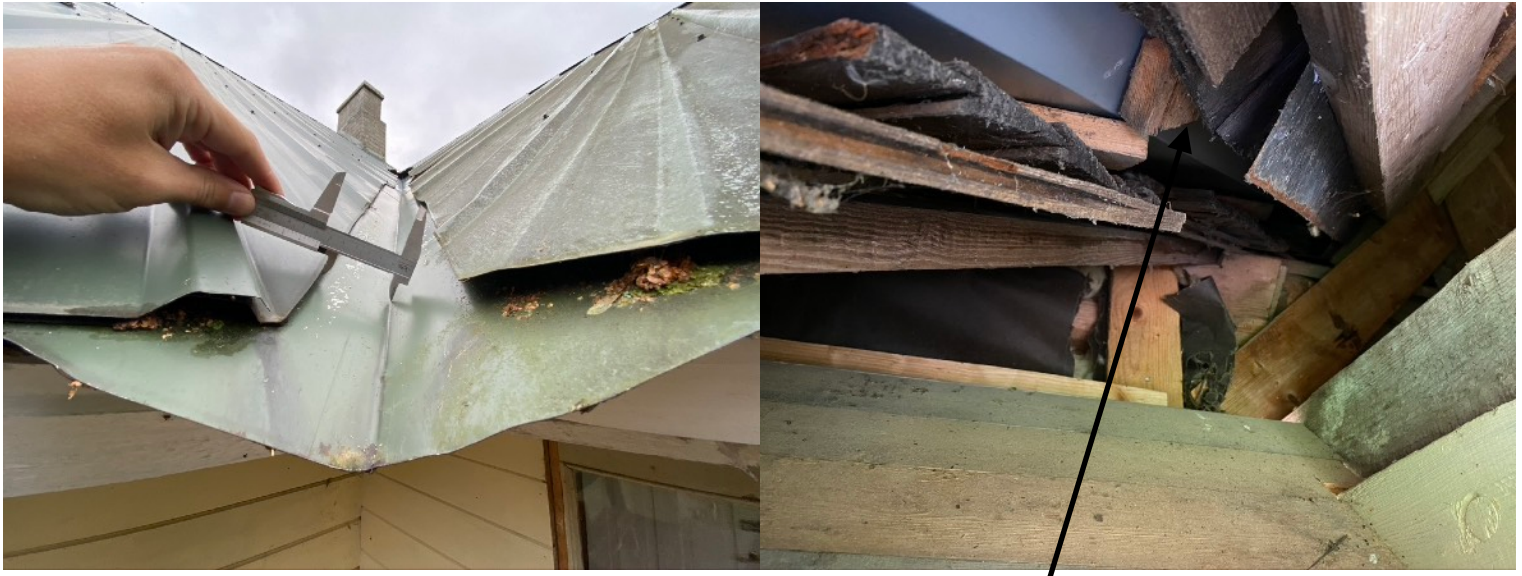
Foto 6. Vaade katuse neelule.  
Ebaõigesti paigaldatud neelu kaitseplekk, arusaamatu täiendav üksik plekk, tihendamata läbiviik.

11.2.5. neelu ülaossa on paigaldatud arusaamatu üksik kaitsepleki katteplekk, vt foto 6;

11.2.6. katusel on tihendamata läbiviike, vt foto 6;

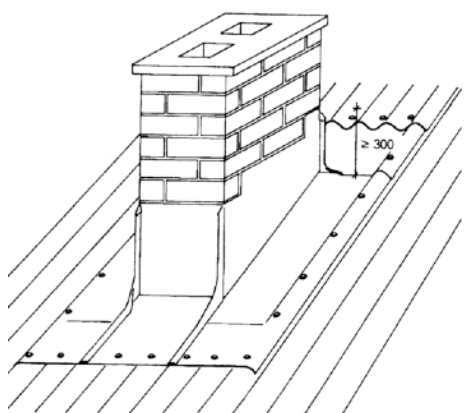
Joonise 3.

11.2.8. korstende liiteplekid ei ole juhendi p. 7.8 ja joonise 31 kohase vertikaalse ülespöörde kõrgusega 300 mm ning liitepleki vertikaalosa ja korstna vahel esineb tühimikke, vt joonis 3 ning fotod 11 - 14.

Juhendi RT-85-10374 joonis 31.

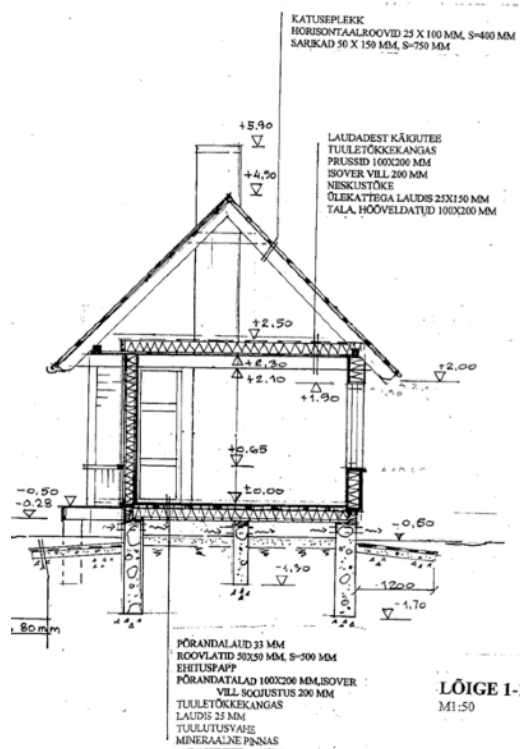
Joonise 4.

Väljavõte Ehitusprojekti joonisest Lõige 1-1.
