**linnuse varemed vallikraaviga  
ehitismälestis)**

**Uuring ja tegevuskava  
loodemüüri ja avade konserveerimiseks**

Jõgeva vald, Jõgeva maakond

**Palamuse, 2021**

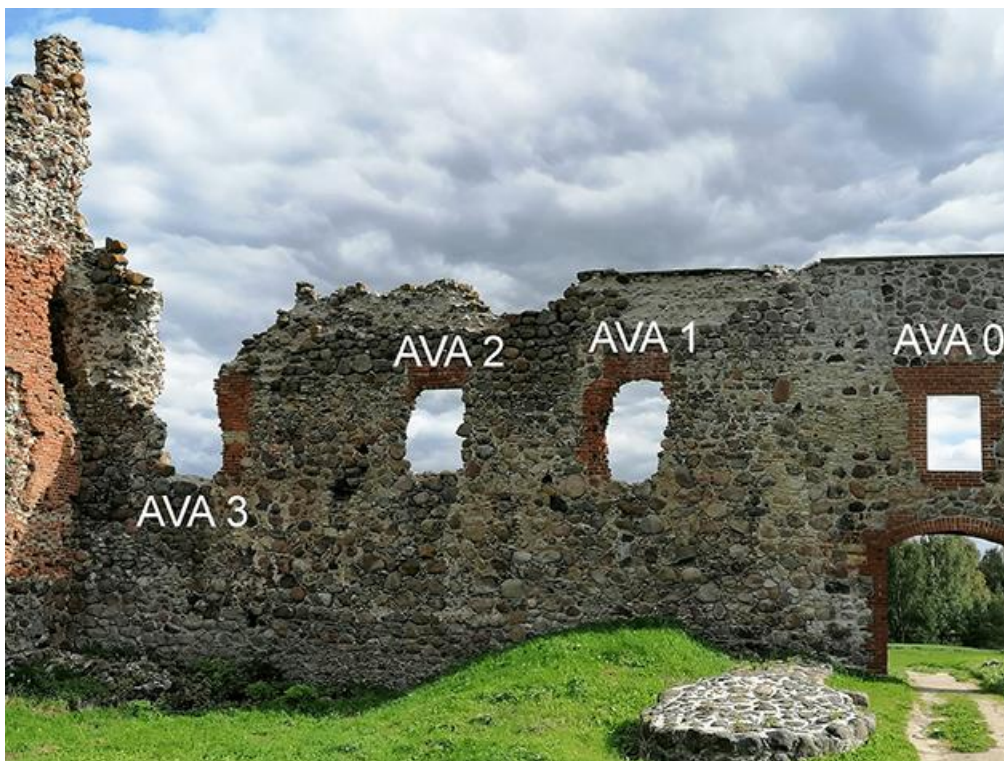
Foto 23. Avade skeem

Aval 1 on säilinud tellistest põskede fragmente. Fotod 12-15.

Aval 2 on säilinud tellistest fragmente vaid ava ülasosas, mis on hilisemad. On võimalik, et ava 2 oli kitsam. Avapõsed olid laotud koonuses, nagu ka teistel avadel, kas tellistest, paekivist või maakividest. Fotod 16-19.

Aval 3 on säilinud avapõskede tellisfragmente. Kaarsillus ja müüride ülaosa on varisenud ning müür on jätkuvas lagunemises. Fotod 20-21.
