## Vigade määritlus EN 13508-2 järgi

Projekti tunnus :  
**Tallinn-05.12.2016**

Operaator :  
**ToruAbi OÜ**

Kuupäev :  
**5.12.2016**

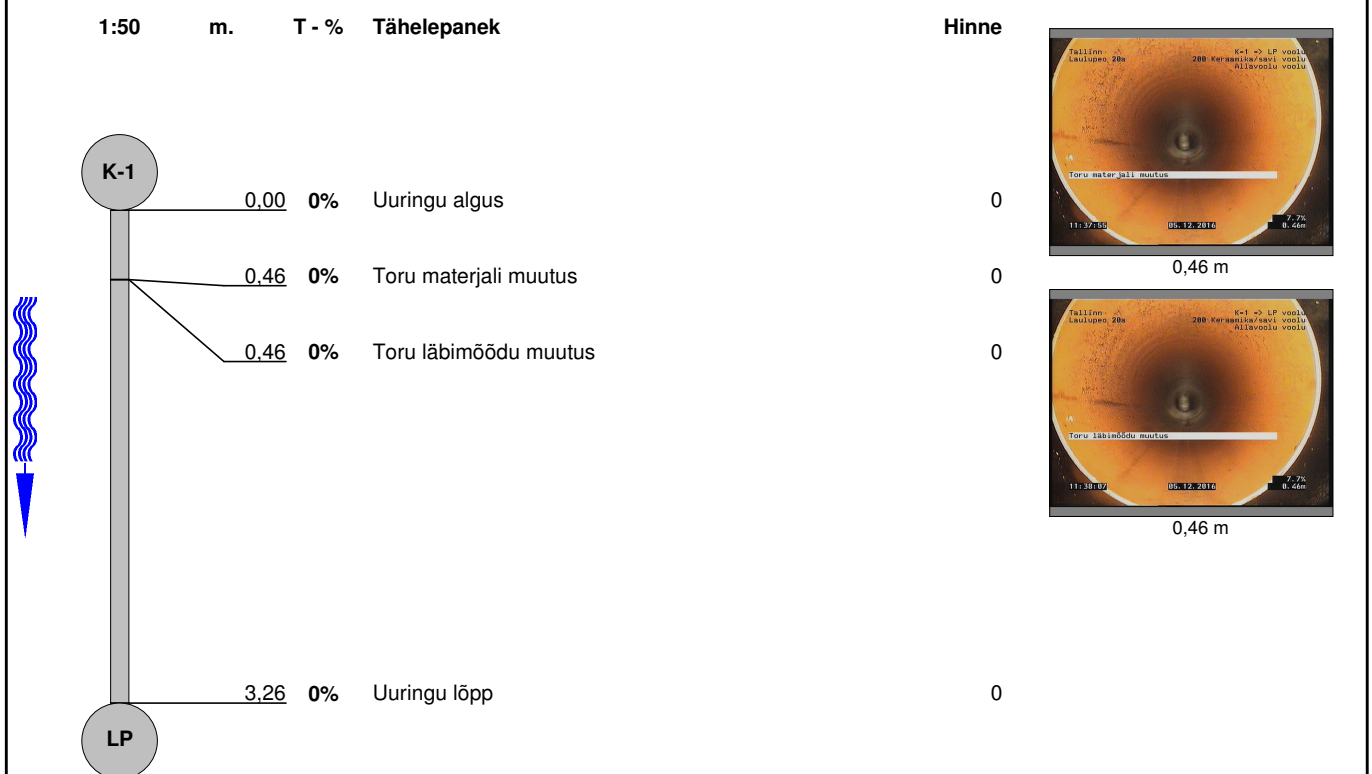
| Ehit. oluk. :<br>Eksp. oluk. :<br>Herm. oluk. :<br>Veatüüp : | <br><br><br><b>Vastukalle</b> | Kuju :<br>Läbimõõt :<br>Materjal :<br>Pinnatud : | <br><b>200 mm</b><br><b>Keraamika/savi</b><br> |

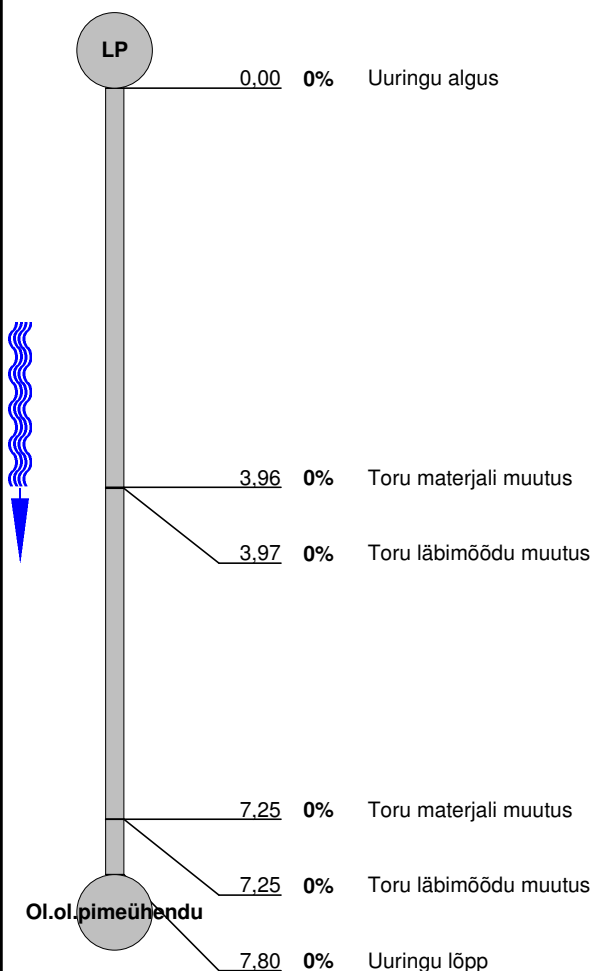
1:75 m. T - % Tähelepanek

| Ehit. oluk. :<br>Eksp. oluk. :<br>Herm. oluk. :<br>Veatüüp : | <b>Muhk graafikus</b> | Kuju :<br>Läbimõõt :<br>Materjal :<br>Pinnatud : | <b>160 mm</b><br><b>PVC</b> |
