KATUSE OTSASEINA NING VUNDAMENDI RENOVEERIMISPROJEKT  
Nõmme linnaosa, Tallinn, Harju maakond

PÕHIPROJEKT

## Seletuskiri

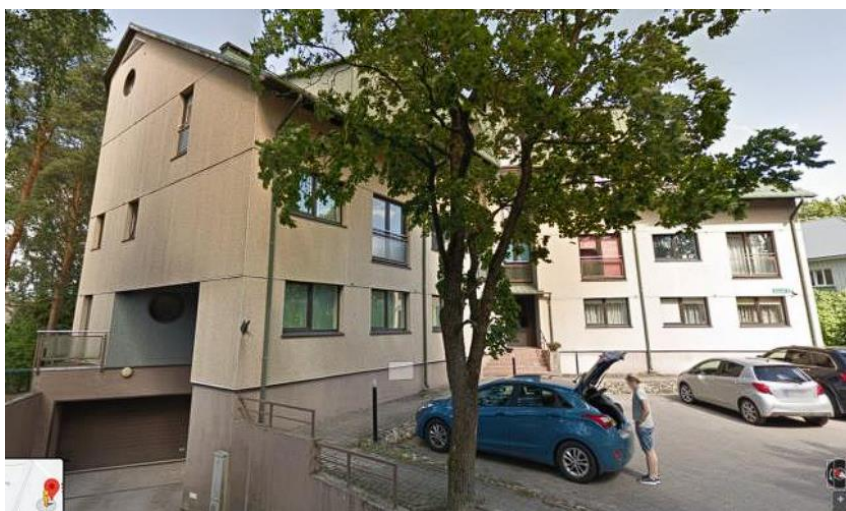
Hoone vajumisest tekkinud pragude asukoht (punane nool) sarnane nii garaazis kui ka 4. korrusel. Joonis KATUSETERRASSIDE EHTUSPROJEKT
