## EHITISE AUDITI ARUANNE

Korterelamu rõdupaneelide ja kinnituselementide seisukorra hinnang

Hoone aadress: Tartu, Tartu maakond

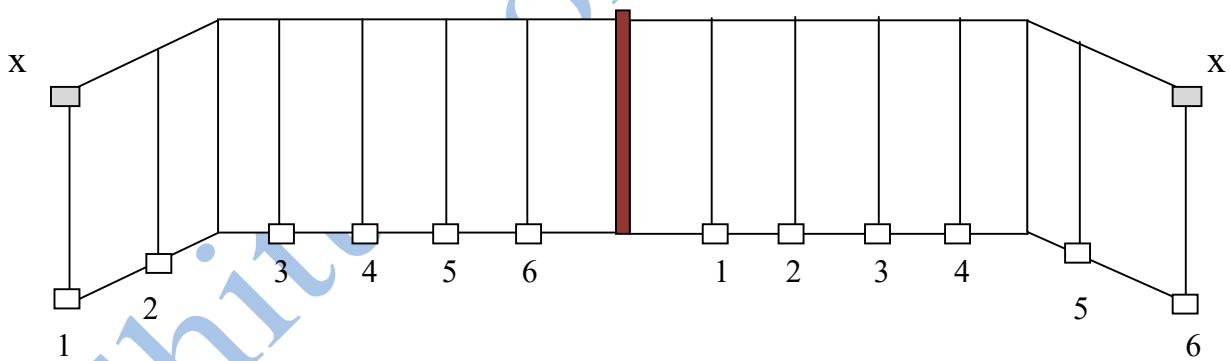
**Variandid 2 ja 3.** Naaberkorterite rõdud on omavahel 50 x 50 prussidest ja 25 x100 mm liistudest viimistlusega vaheseinaga eraldatud.
