# Ehitise audit

Raplamaal Kohila vallas Mälivere külas

asuva üksikelamu (Ehr. kood  
ehituskonstruktsioonide  
kohta

Mäliveres  
06. aprill 2023

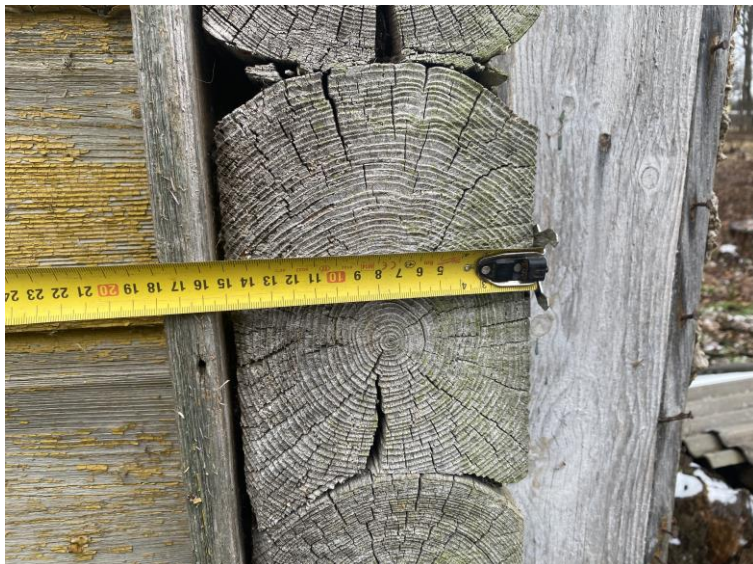
Hoone välisseinad on horisontaalsest ümarpalgist läbimõõduga ~200mm. Palgid on hoone nurkades tahutud 150mm paksusteks, et neid oleks võimalik omavahel risttapiga ühendada.

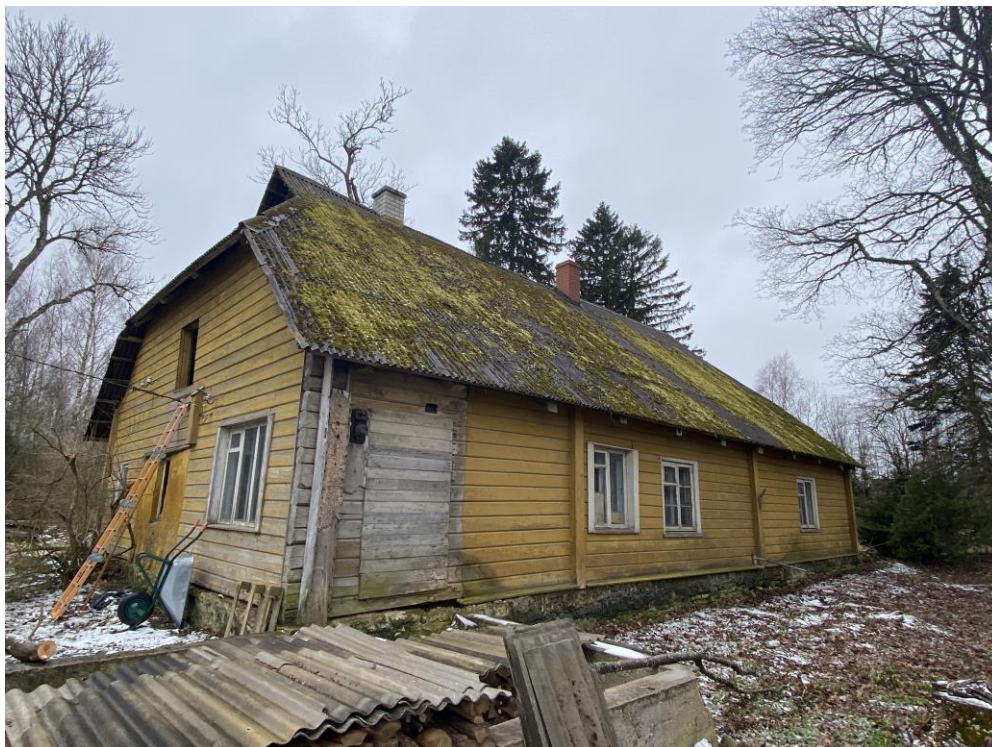
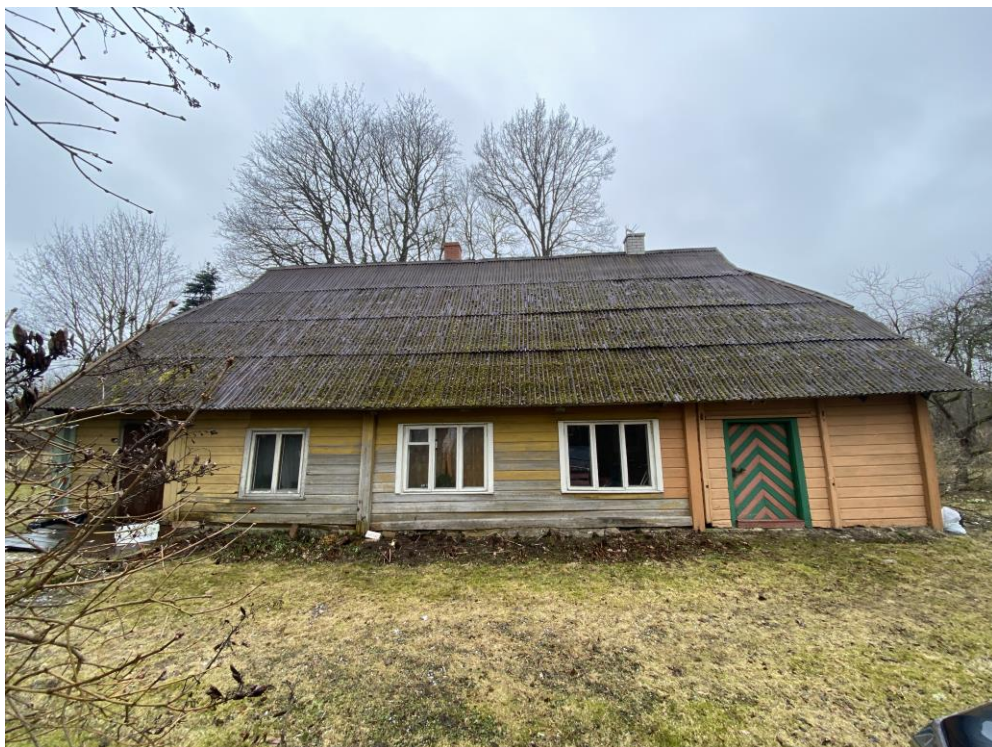
Hoone välisseinad on kaetud põhimahus horisontaalse voodrilauaga ning ristuvate seinte tapikohtades ja hoone nurkades vertikaalsete laudadega.

Hoone sisemiste põiki- ja pikiseinte välisseintega tappühenduse eesmärgiks on hoone seinakonstruktsiooni jäikuse tagamine ning see eesmärk oleks ka täielikult õnnestunud, kui poleks aastakümneid tagasi teadmata isiku poolt eemaldatud palkidest vaheseina hoone keskosas hoone lõunaküljel.

Kõnealuse sisemise põikseina läbi lõikamine välisseina sisepinnalt on katkestanud välisseina stabiliseeriva põiksideme, mille tulemusena on toimunud välisseina siire väljapoole, mis on omakorda kaasa toonud ka vundamendi horisontaalsiirde ning laekonstruktsiooni vajumise.
