Termograafiline ülevaatus
Hariduse 1, Nõo

Hoone soojustuse kontroll				
Möödistamise aeg		Ilmastik	Välistemperatuur	-5°C
19.01.12		Tuul 0-5 m/s	Sisetemperatuur	20°C
Tööde algus	17.20	Ühtlane pilvisus		
Tööde lõpp	18.45			
Info mõõdetava objekti kohta		Kahekorruseline korterelamu		
Tellij:	KÜ Hariduse 1, Liina Karlson	Tel: 5557 5716		
Möödistas ja analüüsis	Tõnu Jõesaar	Tel: 5349 1182		
Vastutav spetsialist:	Tõnu Jõesaar	Tel: 5349 1182

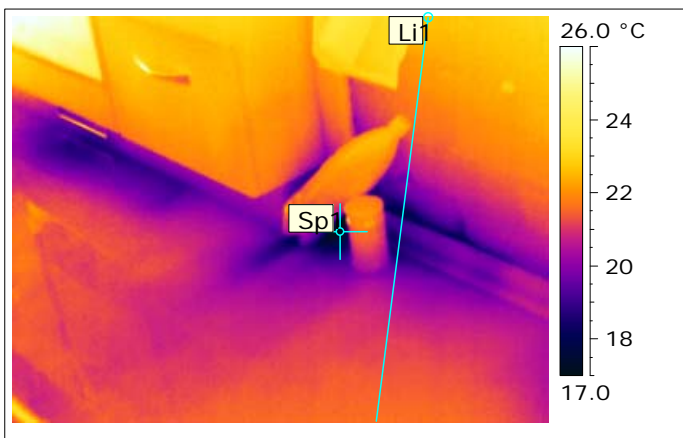
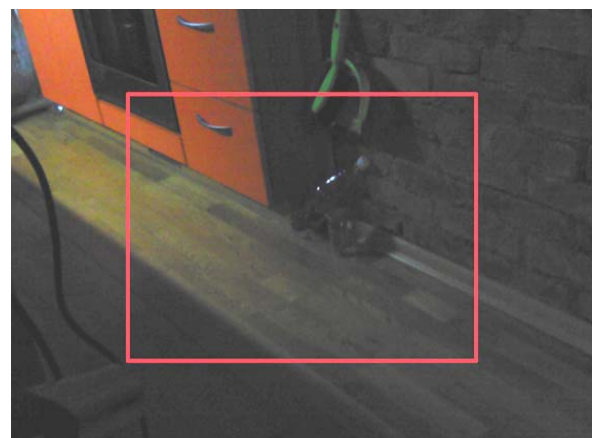
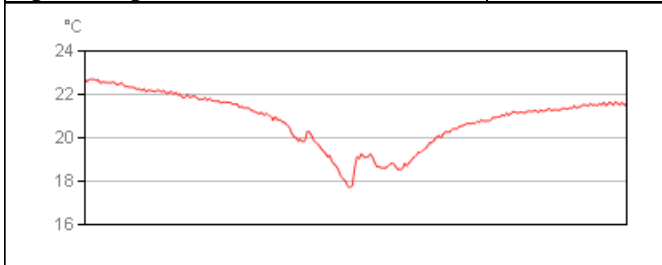
Filename	IR_8385.jpg
Sp1 Temperature	17.3 °C

Pinnatemperatuuri profiil üle seina-põranda liite.

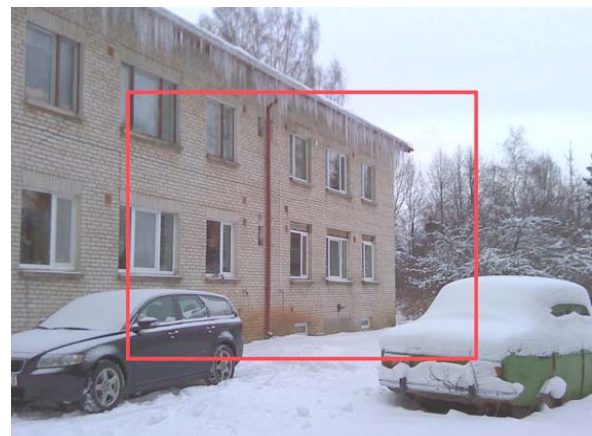
Filename	IR_8477.jpg
Sp1 Temperature	-1.7 °C
Sp2 Temperature	-5.1 °C
Ar1 Average Temperature	-4.5 °C

Akende sillused on alla langenud ja seal on soojakadu suur.
