Vaatlusobjekti kirjeldus:	Korter
Põhjus:	Ahju lagunemine
Andmete kogumise ja analüüsi meetodid:	Paikvaatlus 16.04.2024
Tulemuste hindamine ja kriteeriumid:	Tuleohutusseadus, Ehitusseadustik, EVS-EN 812-3:2018/AC:2018

KÜTTESÜSTEEM

**Seisukord ja
tuvastatud puudused:**

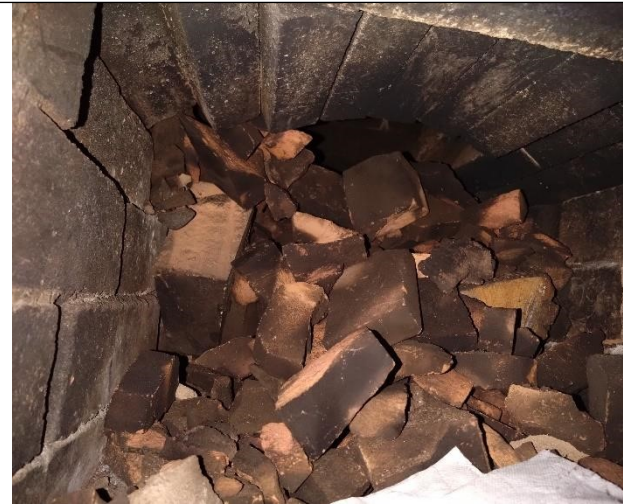
- (7) Kolde seinad on osaliselt horisontaalsuunas ahju välisvoodri poole nihkunud. Nihke ulatus kuni 45mm. Fotod 8, 9.
- (8) Kolde võlv on laotud seguta (Foto 10). Arvestades võlvi väikest raadiust ning kolde sisevoodri ladumise tehnikaga ei taga antud ehitusviis konstruktsiooni püsivust. Fotod 10-16.

Foto 11: varisenud koldelagi ja lõõrid

- (11) **Ahju seisukord ei võimalda kütteseadet kasutada, kütteseadme kasutamine on keelatud.**
