# **Võsu eramu**

## **Eksperthinnang Võsu eramule**

Objekti aadress: Võsu, Haljala vald.

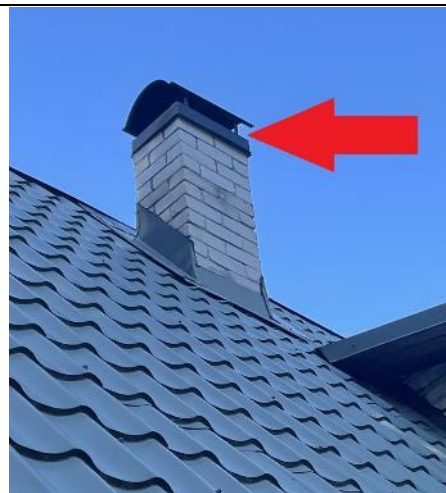
Foto 19.

Teise korruse akna esine plekk on vastukaldega ja akna ette sattuv vesi valgub seetõttu hoone poole. Kindlasti on vaja see koht ringi teha, et vesi suunata aknast eemale (foto 18). Fotol 19 oleva korstna pealset on vaja ilmastiku eest kaitsta. Näha on olulisi lagunemise märke antud korstnal. Antud korstna kaitsmine vee eest võiks toimuda samuti nagu kõrval oleval korstnal (foto 20). Antud probleem oleks mõistlik esimeses tööde järgus kõrvaldada, et korstna tükke ei kukuks katusele, mis võivad katust kahjustada.
