Objekt: **Tallinn**  
**Mälestise registri |**  
**Muinsuskaitse eritingimused**

## Sisukord

## 1. Sissejuhatus

#### 4. Hetkeolukorra kirjeldus koos seda iseloomustavate värvifotodega

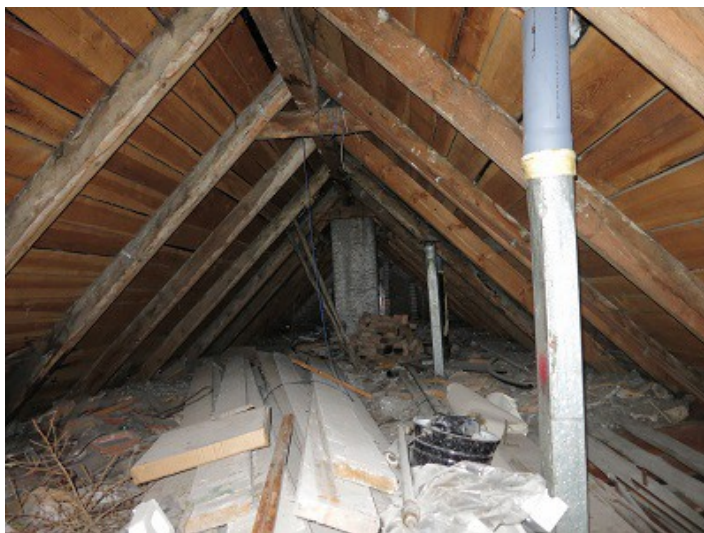
FOTO 06. Vaade hoone pööningule.

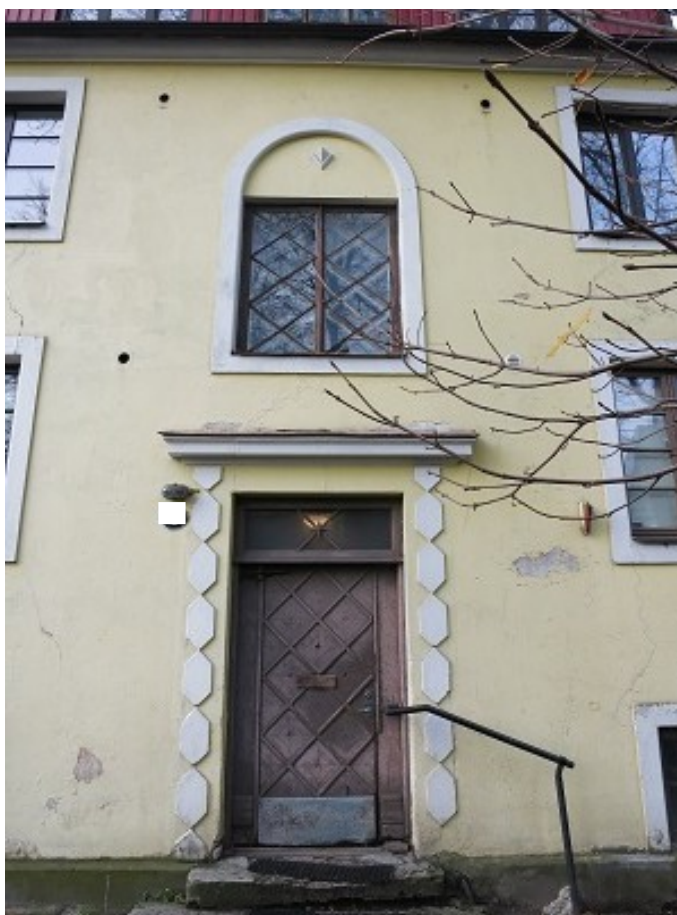
FOTO 18. Hoone peasissepääsu kohal paiknev originaalraamijaotusega aken ning seda ümbritsev krohviliist.
