## Ida-Viru maakond, Jõhvi vald, Jõhvi linn ehitise erakorraline audit

21/03/2025, Tallinn

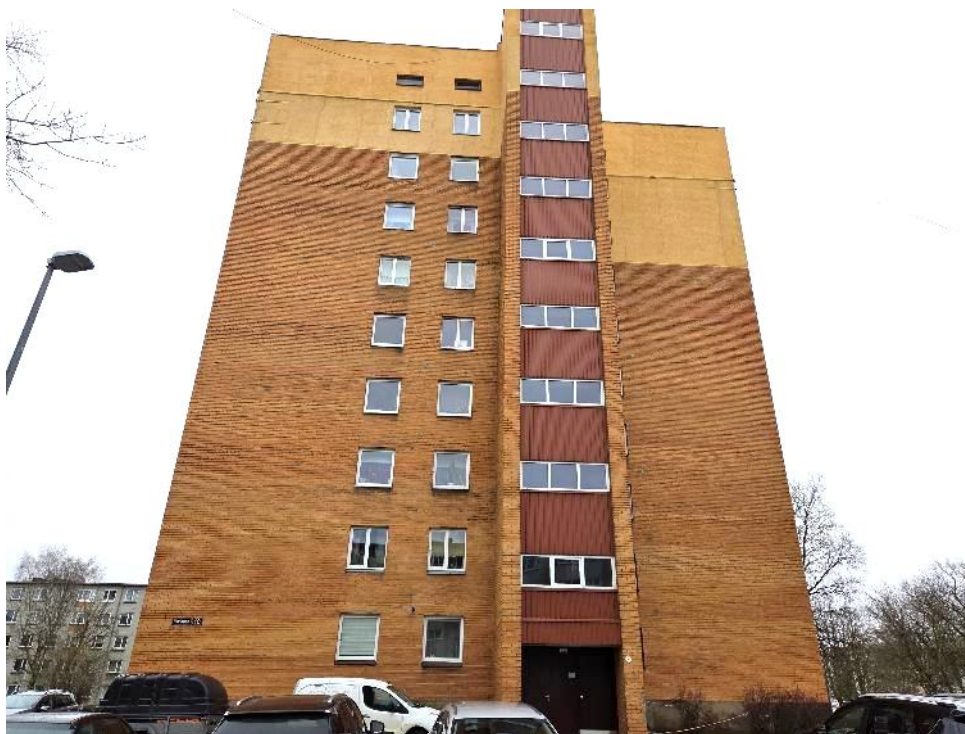
Foto 1. Vaade läänest, hoonest väljaulatuv osa on trepikoda, mille plekist sein ei ole soojustatud.

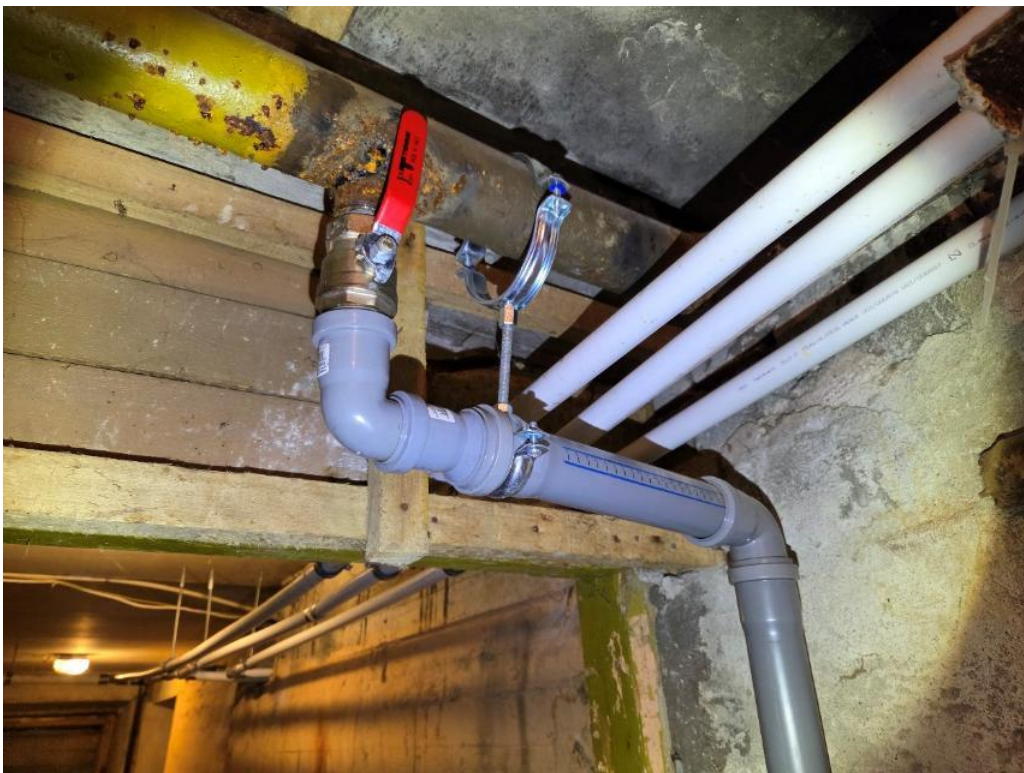
**Foto 26.** Arusaamatu lahendus kanalisatsioonitorusikul, paigaldatud kraan kanalisatsioonitorule.
