29. oktoober 2024

**EHITISE ERAKORRALINE AUDIT ELAMU EHITUSTEHNILISEST OLUKORRAST**  
**AADRESSIL . . . . . , TALLINN, HARJU MAAKOND**

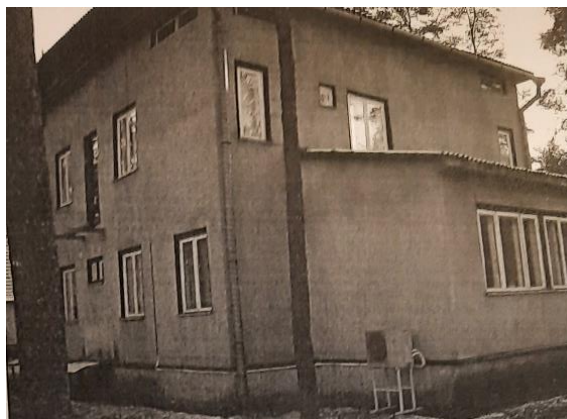
Aastal **2008** on koostatud eskiis ja küsitud hinnapakumine korter 1 loodenurka terrassi ja sinna viiva ukse rajamiseks ning korter 3 juures, hoone põhjaküljel oleva rõdu renoveerimiseks. Säilinud fotodelt (Fotod 4-5) on näha lagunenud rõdu ja ka lääneküljes esimesel korrusel suletud aknaid, ent millal need tööd teostati, pole täpselt teada. Kuivõrd kuni aastani 1991 teostati töid vaid majavalitsuse tellimusel, jääb võimalikuks ajavahemikuks on 1991-2008.

**Foto 4.** Vaade loodenurgast, 2008.

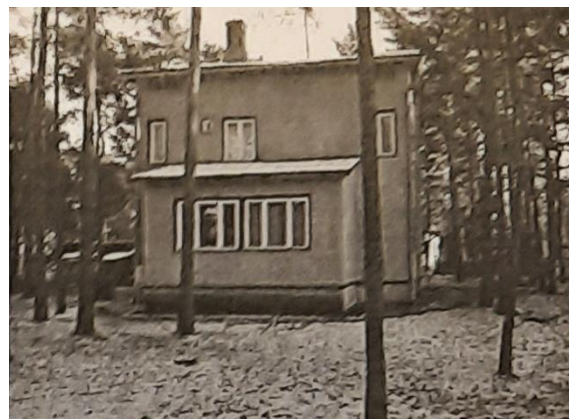
**Foto 5.** Vaade läänest, 2008.

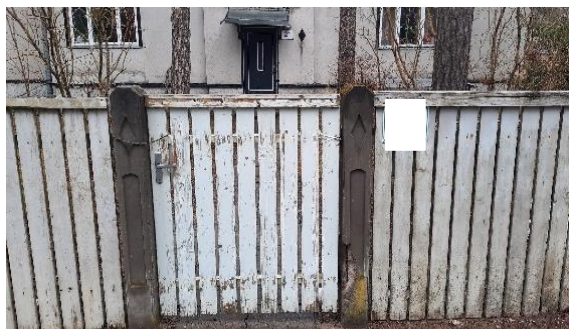
Jalgvärav viib tänavale (Foto 10) ja autovärav tänavale (Foto 11). Kinnistu on kõikidest külgedest piiratud puidust aiaga. Autovärav ja jalgvärav on puidust, metallpostide vahel. Reljeef on tasane, käiguteed on tugevdatud, jalgväravast esiukseni viivad betoonplaadid, autovärava juures on asfalt. Ülejäänud kinnistu on kaetud muru ja kõrghaljastusega, milleks on peamiselt männid. Parkimine on korraldatud hoone enda kinnistul 4-le autole.

**Foto 10.** Jalgvärav kinnistu lõunapiiril.

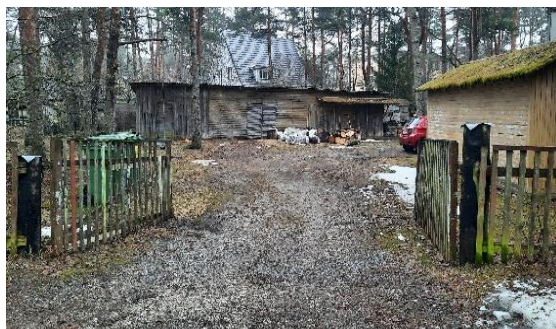
**Foto 11.** Autovärav kinnistu loodepiiril.

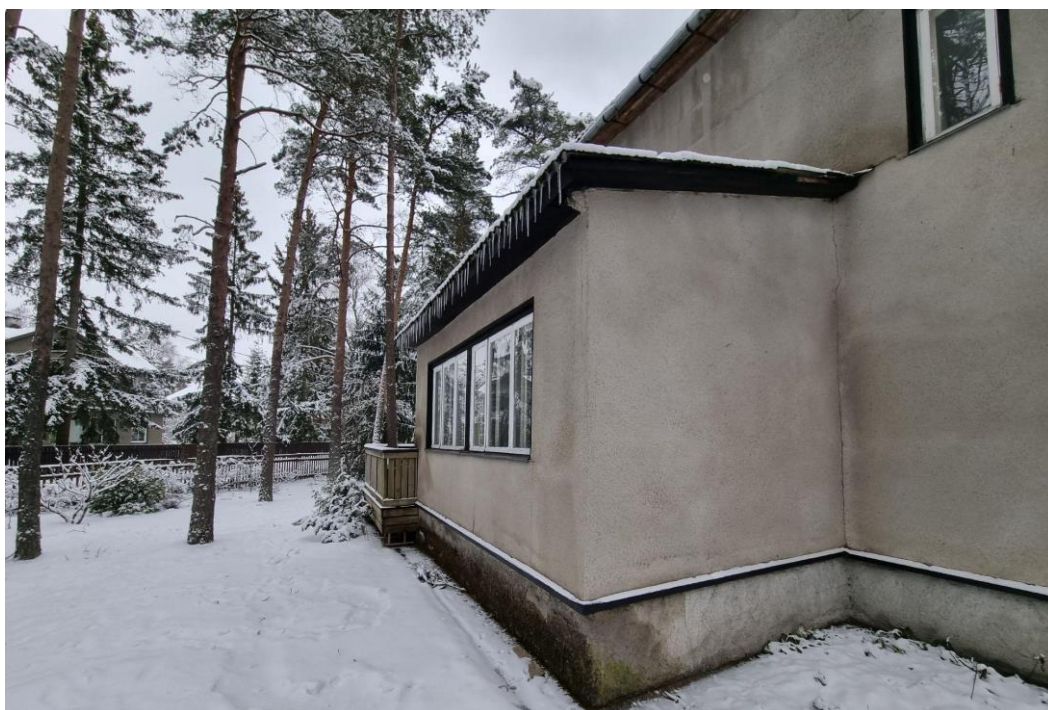
Võrreldes viimase loa saanud 1949. a koostatud kapitaalremont-projektiga on muudetud välisviimistluses materjale fassaadi ja katuse osas (Foto 12). Fassaad oli algselt kaetud täies ulatuses puitlaudisega, mida on näha veel esifassaadil oleva trepikoja akna juures ning pööningukorrusel. Suures osas on hoone krohvitud.

Katus oli algselt kaetud täies ulatuses plekiga, täna on põhikatus kaetud eterniidiga, väiksemad rõdu ja keldrikorruse akende süvendite kohal plekiga. Mõlemad muudatused on teostatud 1970ndatel.

**Foto 12.** Hoone välissein edelanurgast.

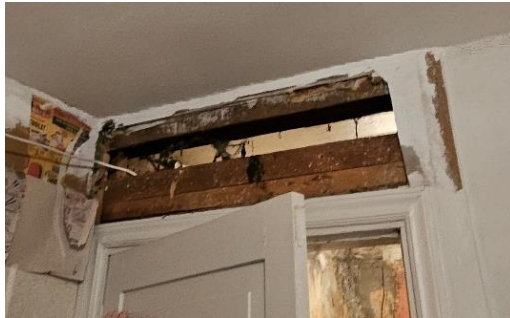
Ehitusjärgsed säilinud siseseinad on suures osas puitkonstruktsiooniga (Fotod 22-23), uuemad seinad on puitkarkassil ja kaetud kipsplaadiga (Fotod 24-26). Soklikorruse siseseinad abiruumis on laotud plokkidest (Foto 27).

**Foto 22.** Siseseina konstruktsioon keldrikorruse kunagises korteris.

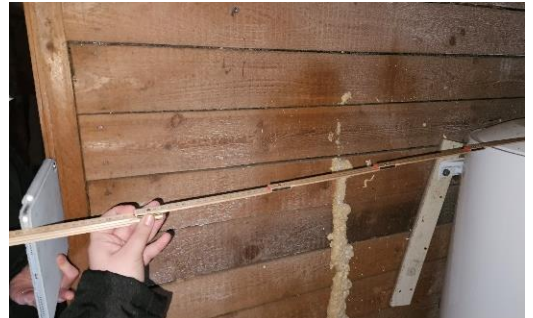
**Foto 23.** Sisesein pööningul.

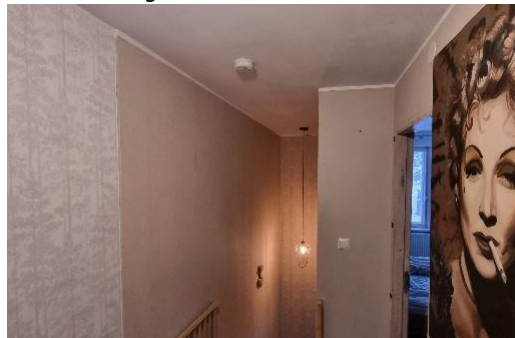
**Foto 24.** Siseseinad korteris 1.

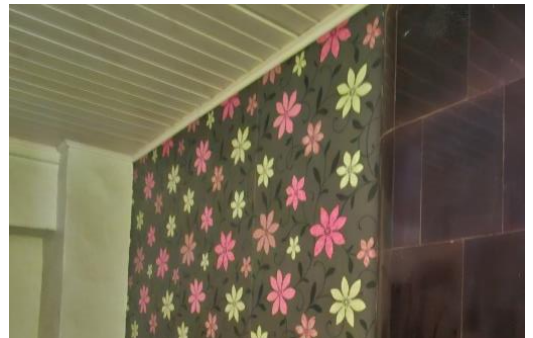
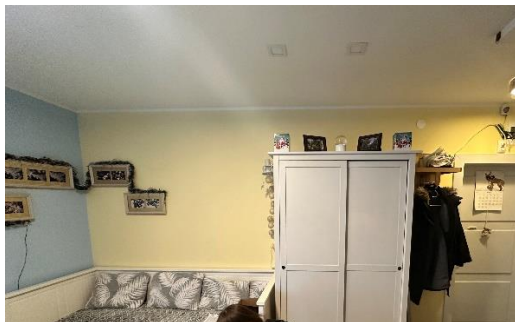
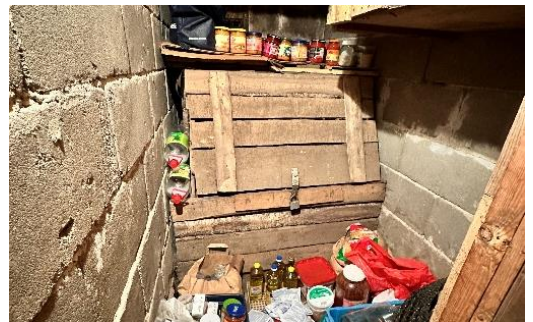
**Foto 25.** Siseseinad korteris 2.

**Foto 26.** Siseseinad korter 4.

**Foto 27.** Siseseinad keldrikorruse abiruumis.

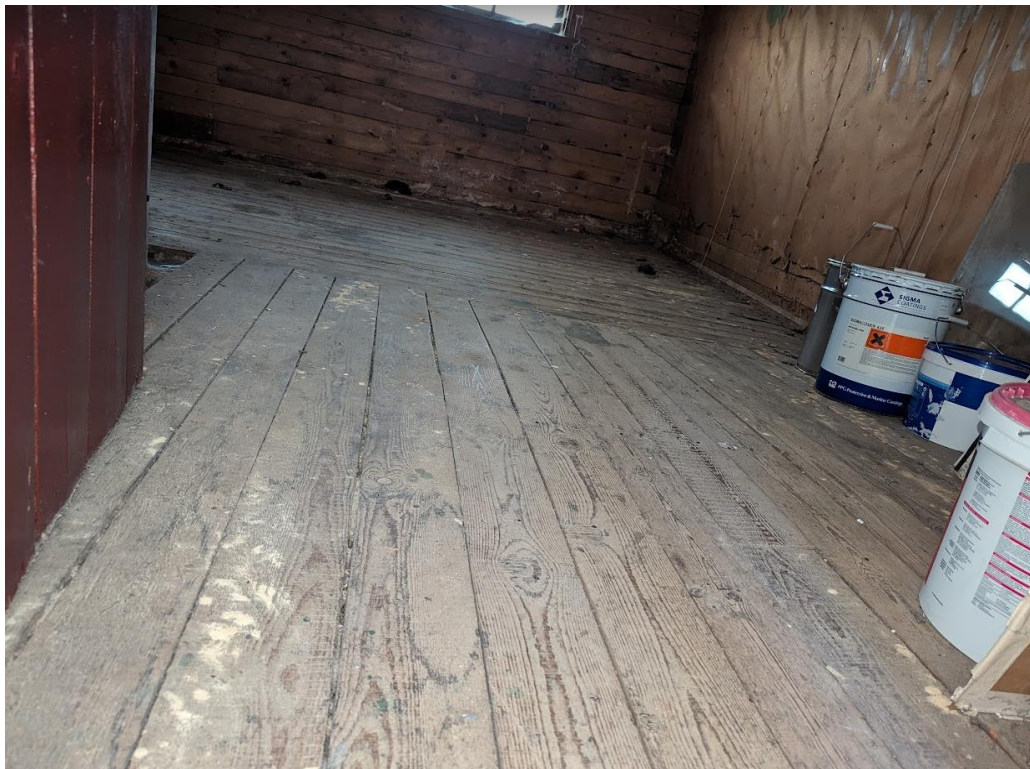
**Foto 28.** Pööningu põrand.

Pööningu pörandal (Foto 28) ja lae konstruktsioonil (Foto 29) on näha vajumisi. Korterite omaniku sõnul oli 2. korruse köögis kunagi suur pliit/ahi. Üks vajumite põhjusi on olnud kõnealune pliit. Tänapäevaks on pliit eemaldatud. Korterites aastaid tagasi tehtud remondid on ilusti säilinud, pragusid ei esine. Fotol 30 on näha 2. korruse korteri aken, mis näitab varasema vajumise mõju aknaraamile. Seega võib väita, et hoone vajumid on peatunud ja edasi ei arene.

Pööningu pörandatalad vajavad tugevdamist. Koormuse all on tunda nende läbivajumist.

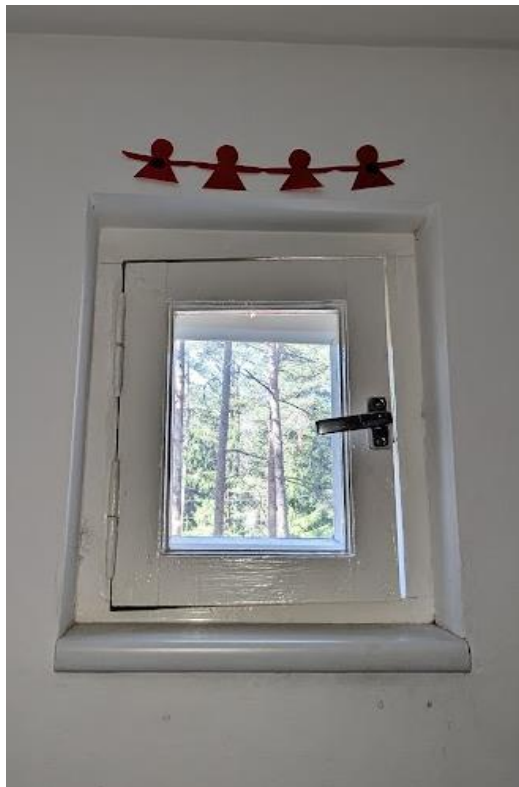
**Foto 30.** 2. korruse korteri aken.

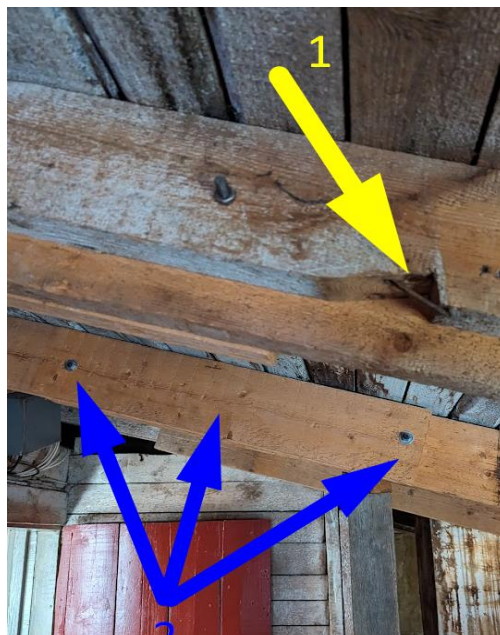
**Foto 35.** Pööningu kandekonstruktsioon.

Pööningu kandekonstruktsiooni juures on osad puitpostid eemaldatud (Foto 35-1). Nendes kohtades on tehtud sarikate tugevdused: umbes 75cm jätk (puitsõrestik 170x50), kinnitatud kahe M8 poldiga (Foto 35-2). Olemasolev puitsõrestik on 130x55.

Katus ja katusekonstruktsioon vajab rekonstrueerimist.

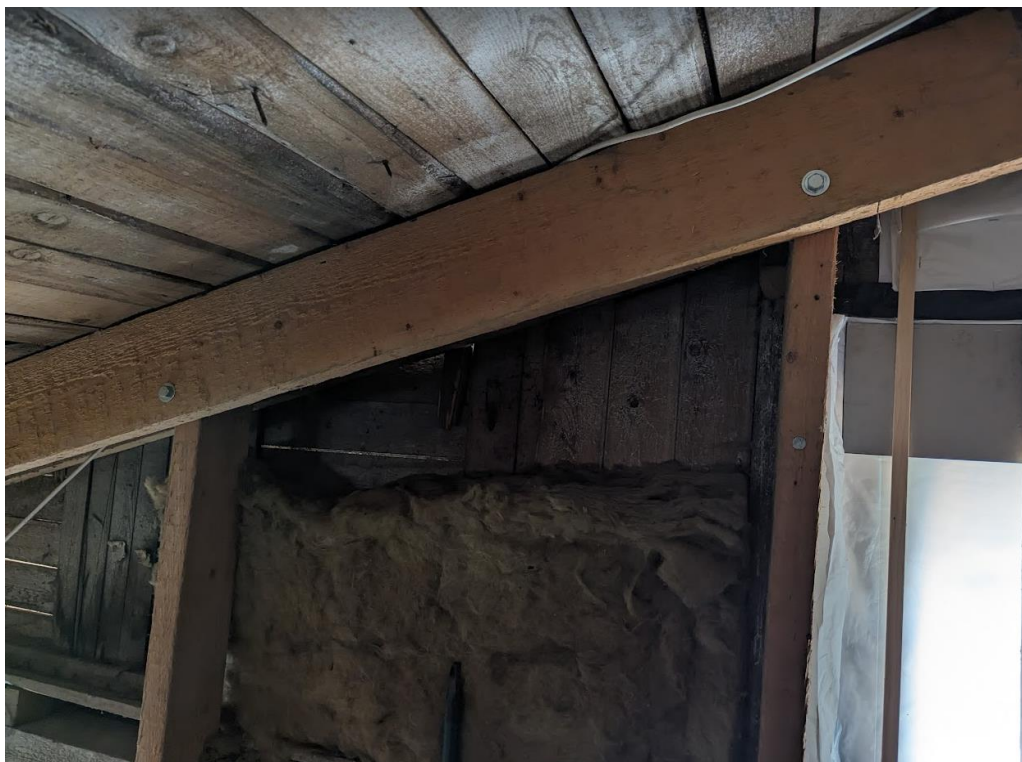
Teistes kohtades on samuti osaliselt tehtud tugevdused (Foto 36). Poltliited vajavad arvutuslikku kontrollimist. Katusekate on amortiseerunud (Foto 37).

**Foto 36.** Pööningu kandekonstruksiooni tugevdused.

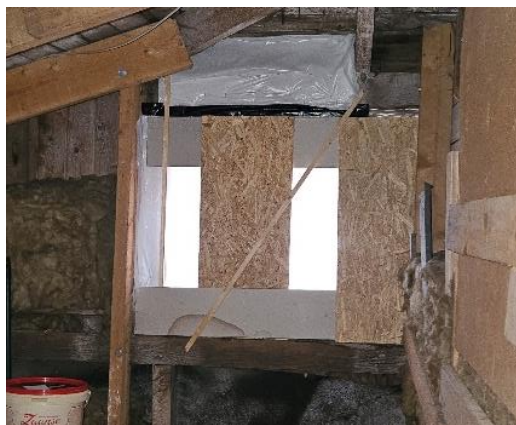
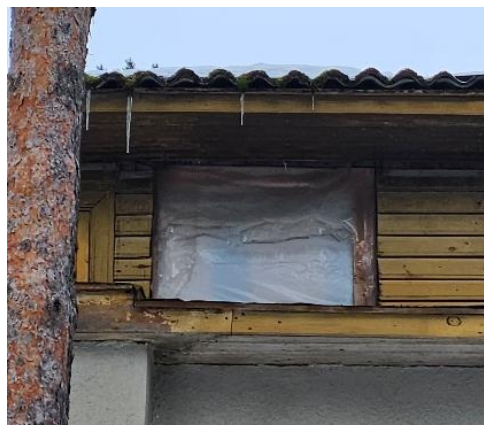
Hoonel on enamikus osas säilinud kahekaamsed puitaknad, millest sisemine 1-kordse klaasiga aken avaneb sissepoole ja välimine samuti 1-kordse klaasiga aken avaneb väljapoole (Fotod 38-41). Korter 1 esimesel korrusel olev elutoa aken ja korter 4 aknad on välja vahetatud puitaluumiinium raamide vastu, millel on 2-kordne klaas ja avanevad sissepoole (Fotod 42-43). Aknaraamid on valget tooni. Pööningul on samuti puitraamiga aknad, mis avanevad väljapoole (Foto 44). Üks aken pööningul on katki ja kaetud väljast kile ning seest saepuruplaadiga (Fotod 45-46).

**Foto 45.** Aken pööningul.

**Foto 46.** Aken pööningul.

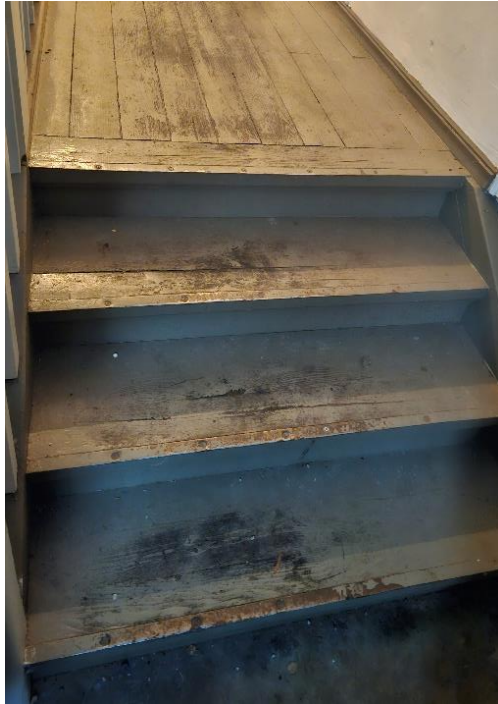
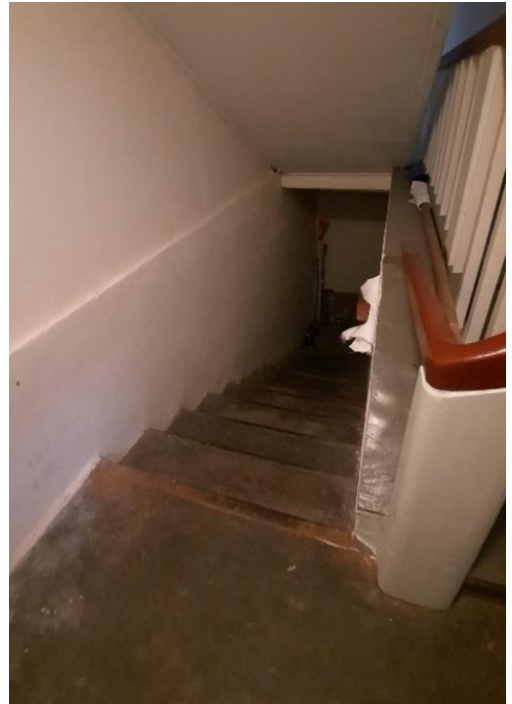
Korterelamu trepikojas saab erinevate korruste vahel liikuda mõõda puittreppi (Foto 51) kuni pööninguni, keldrisse viib betoonastmetega trepp (Foto 52).

**Foto 51.** Puittrepp trepikojas.

**Foto 52.** Betoonastmetega trepp.

Trepid on püsivad, pole näha vajumisi ega muid defekte, kanne on tagatud.

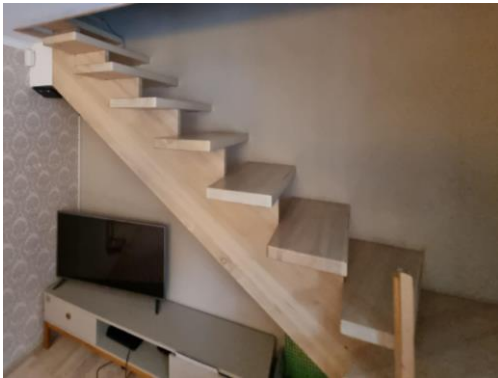
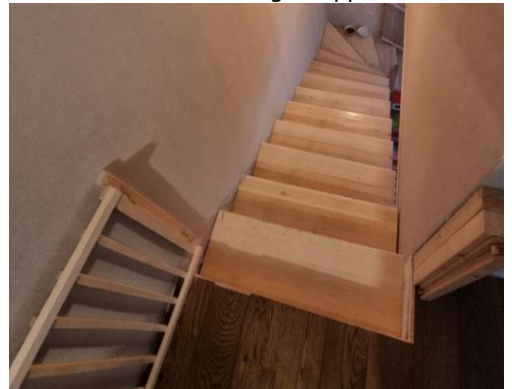
**Foto 53.** Korteris olev puittrepp.

**Foto 54.** Korteris olev puittrepp.

Varasemalt olid korterid nr 1 ja nr 3 eraldiseisvad. Täna on need ühendatud ja ühelt korruselt teisele viib piirdeta puittrepp, mõlemale korrusele on trepi ette paigaldatud puidust ohutusvärav (Fotod 53-54).

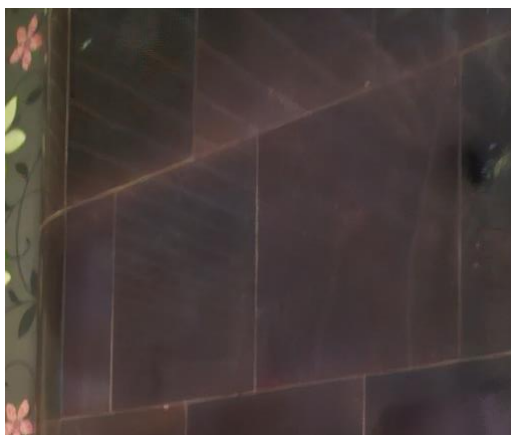
**Foto 74.** Soojamüür korteris 2.

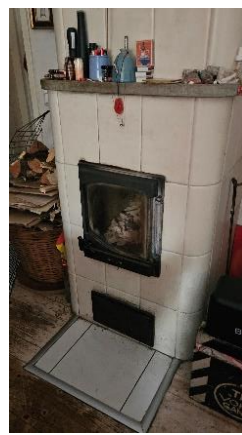
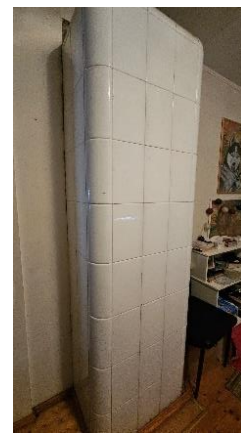
**Fotod 75-76.** Ahjud korteris 2.

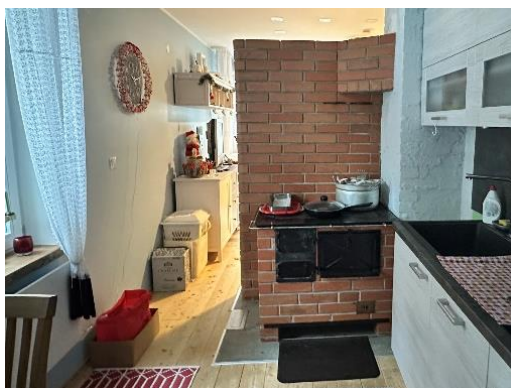
**Foto 77.** Puupliit korteris 4.

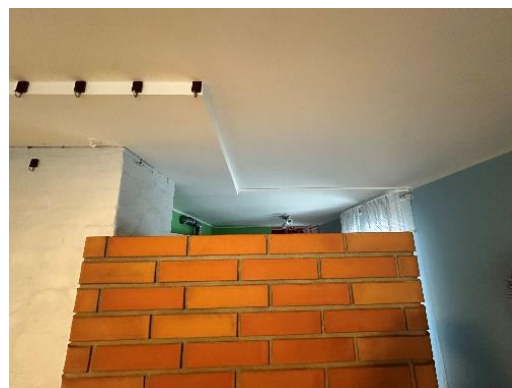
**Foto 78.** Soojamüür korteris 4.

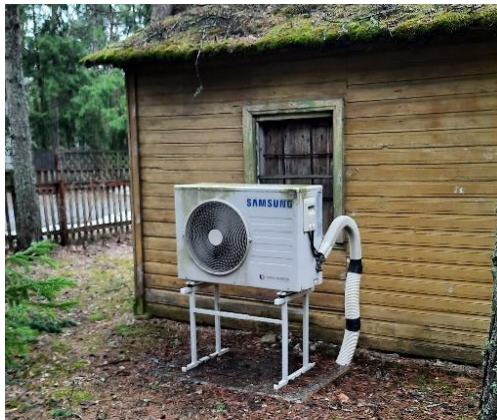
Korteri 1 on lisaks õhk-vesi soojuspump Samsung EHS (Foto 79). Selle abil soojendatakse kütteperioodil korteri küttevett ja aastaringselt boileris olevat tarbevett.

Soojuspumba välisseade asub hoovis, abihoone (kuuri) kõrval, korteri omanikule kuuluva kinnistu mõttelisel osal. Pumba ühendustorud on viidud hoonesse läbi sokli. Soojussõlm asub hoone soklikorrusel asuvas tehnoruumis. Hoonele on projekteeritud õhkvesi inverter-soojuspumbaga soojussõlm ning küttesüsteemi juhtimine toimub soojuspumba automaatika abil, sõltuvalt välisõhu temperatuurist ja soojustarbimisest. Kütmiseks kasutatakse radiaatoreid.

**Foto 79.** Soojuspump Samsung EHS väliseade.

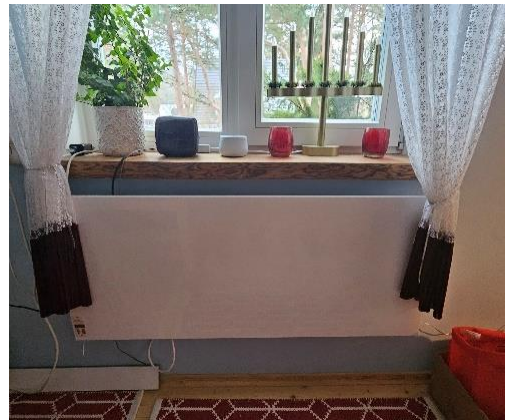
**Foto 80.** Radiaator korteris 4.

Niisketes ruumides on korteris 1 elektriline põrandaküte. Korteris 4 kasutatakse lisakütteallikana elektriküttel radiaatorit (Foto 80). Rajatud on kaks tellismüüritiskorstent. Küttesüsteem on kasutusel.

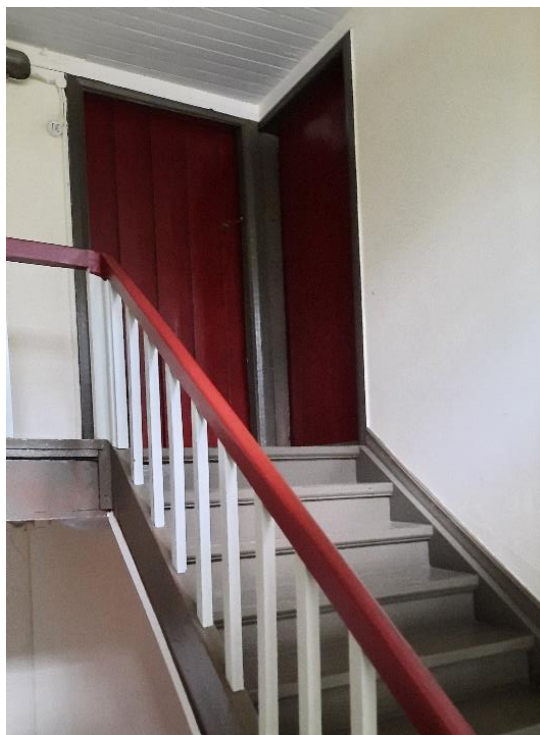
Pääs pööningule on tagatud trepi kaudu hoone trepikojast, pääs katusele on tagatud katuses paiknevast luugist (Fotod 82-83).

**Foto 82.** Pääs pööningule.

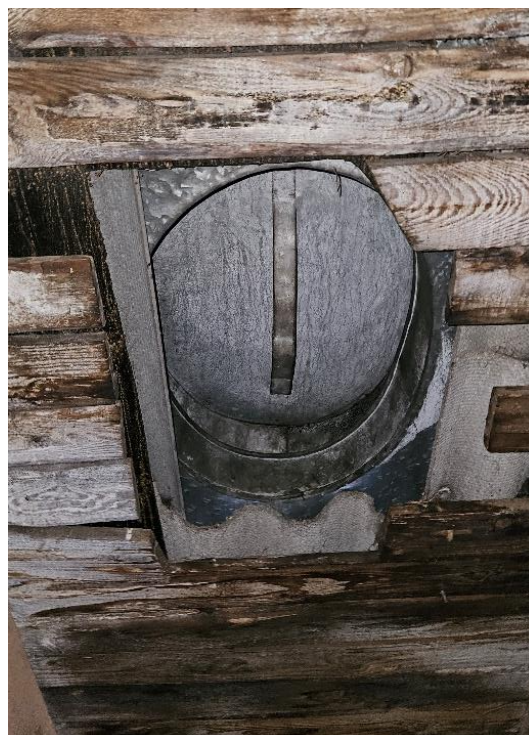
**Foto 83.** Pääs katusele.

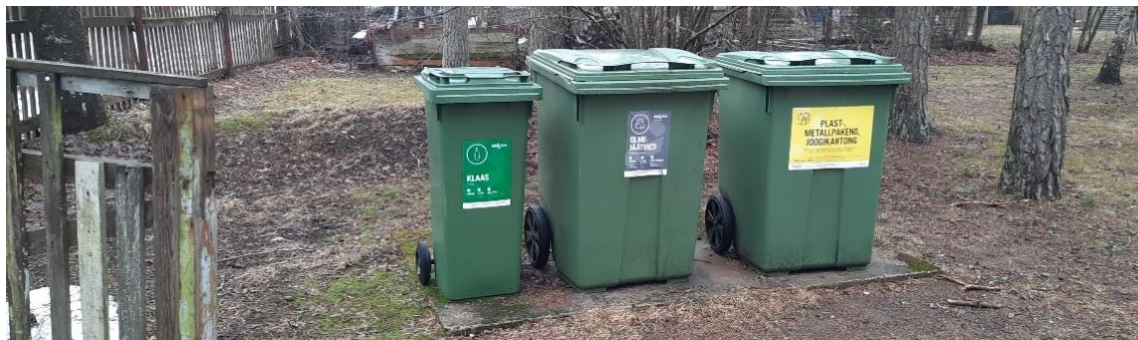
Kinnistul toimub sorteeritud jäätmete kogumine. Prügikonteiner on paigutatud autovärava ligidale (Foto 84). Konteineri tühjendamine toimub vastavat litsentsi omava teenusepakkuja poolt vastavalt graafikule. Prügiveoleping on sõlmitud korteriühistuga.

Foto 84. Prügikonteinerid.
