## KAUSTA KOOSSEIS.

Soe tn. 9, Soe küla, Viljandi vald, Viljandimaa.  
Korterelamu ümberehitamine.

Staadium: põhiprojekt. Arhitektuurne-ehituslik osa. Töö nr. PP41-17, 28.12.2017.

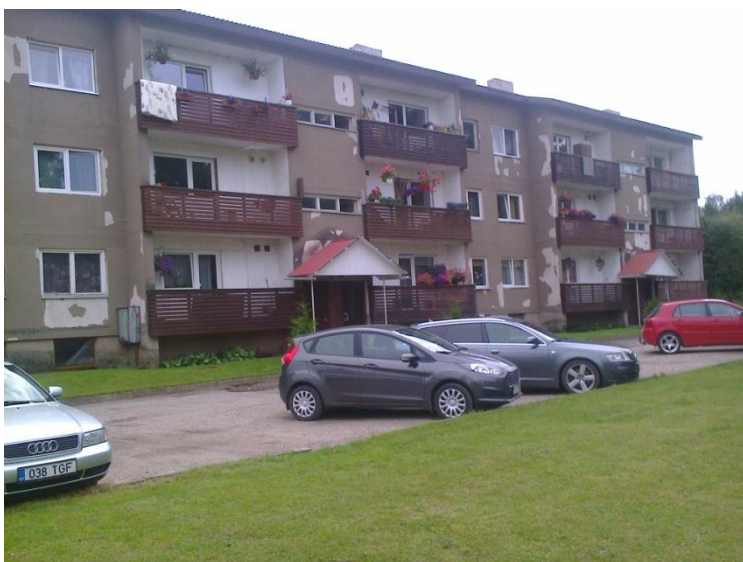
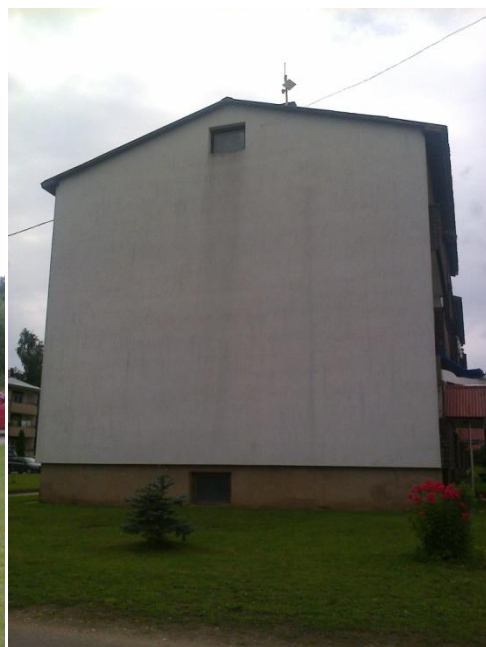
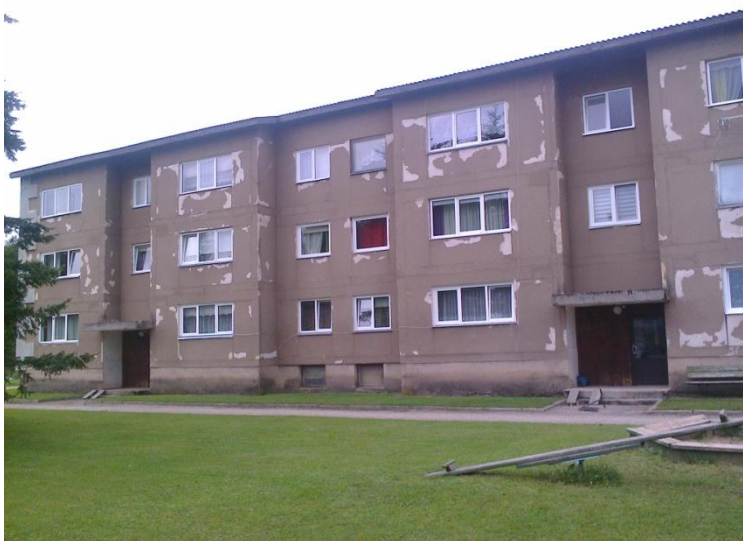
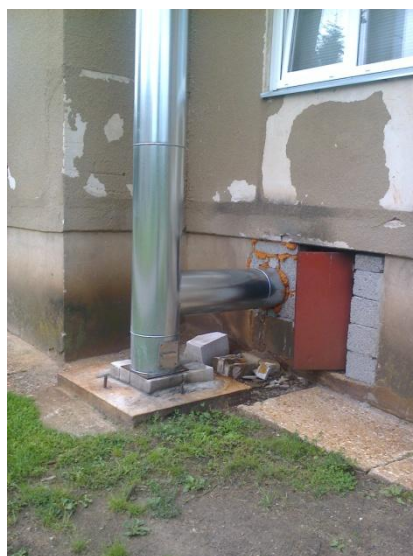
Fotod olemasolevast olukorrast.

### 4.1. Olemasolev olukord.

Hoonel on madalvundament. Vundamendil puudub soojustus ja hüdroisolatsioon. Sokli konstruktsioonis esineb niiskuskahjustusi, ärakukkunud ja lahtist krohvi. Hoone sokliosa soojapidavus on ebapiisav.

Hoone välisseinad on rajatud raudbetoonpaneelidest, sissepääsud betoonist. Üldine välisseinte seisukord on rahuldav. Välisseinte soojapidavus on ebapiisav.
