EELPROJEKT

**Osalise rekonstrueerimise ja laiendamise projekt**

Eelprojekt

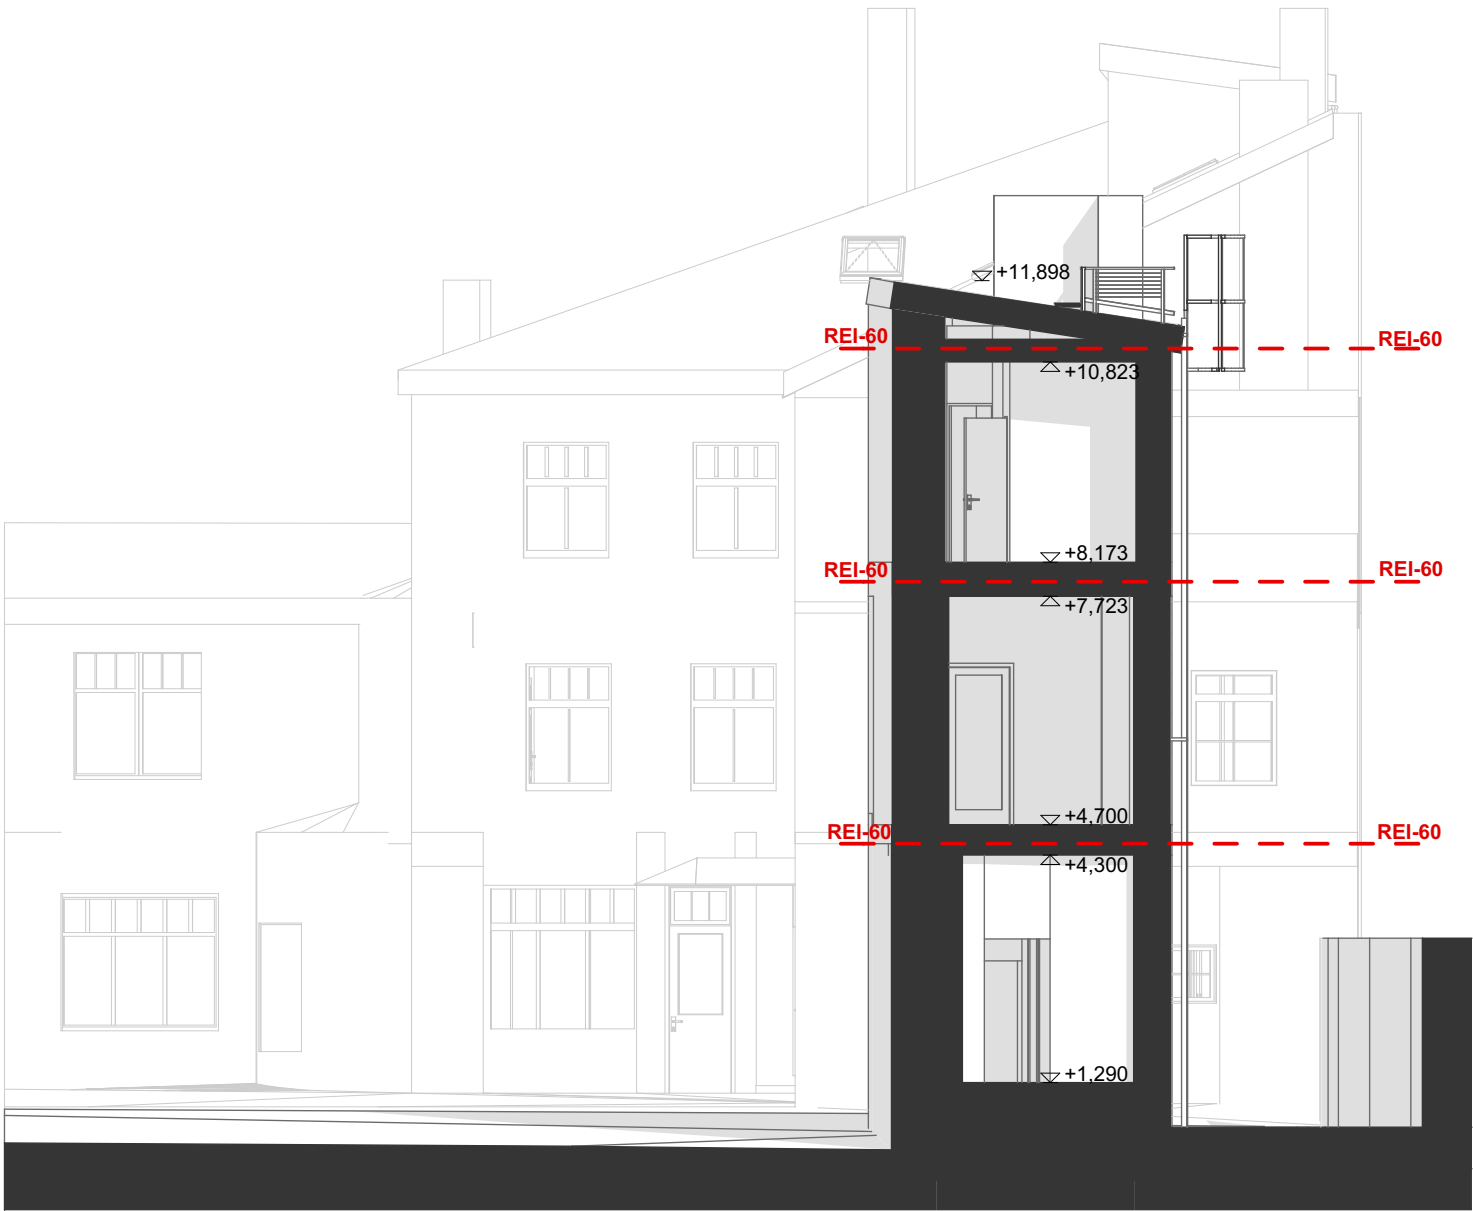
LÕIGE 5-5 M1:100

projekteeritavad konstruktsioonid

- Märkused:
- Joonistel kujutatud värvitoonid on tinglikud. Restaureeritavate fassaadide värvitoonid määratakse põhiprojekti staadiumis hoone värvikaardi järgi.
  - Katusekatete asendamisel kasutatakse olemasolevatele materjalidele analoogseid. St kivitatusel punaseid S-kive ja plekk-katusel katuseplekki.
  - Säilitatakse või taastatakse katusekarniisid.

| 9. | Lõiked 5-5, 6-6 | | AR-10 |

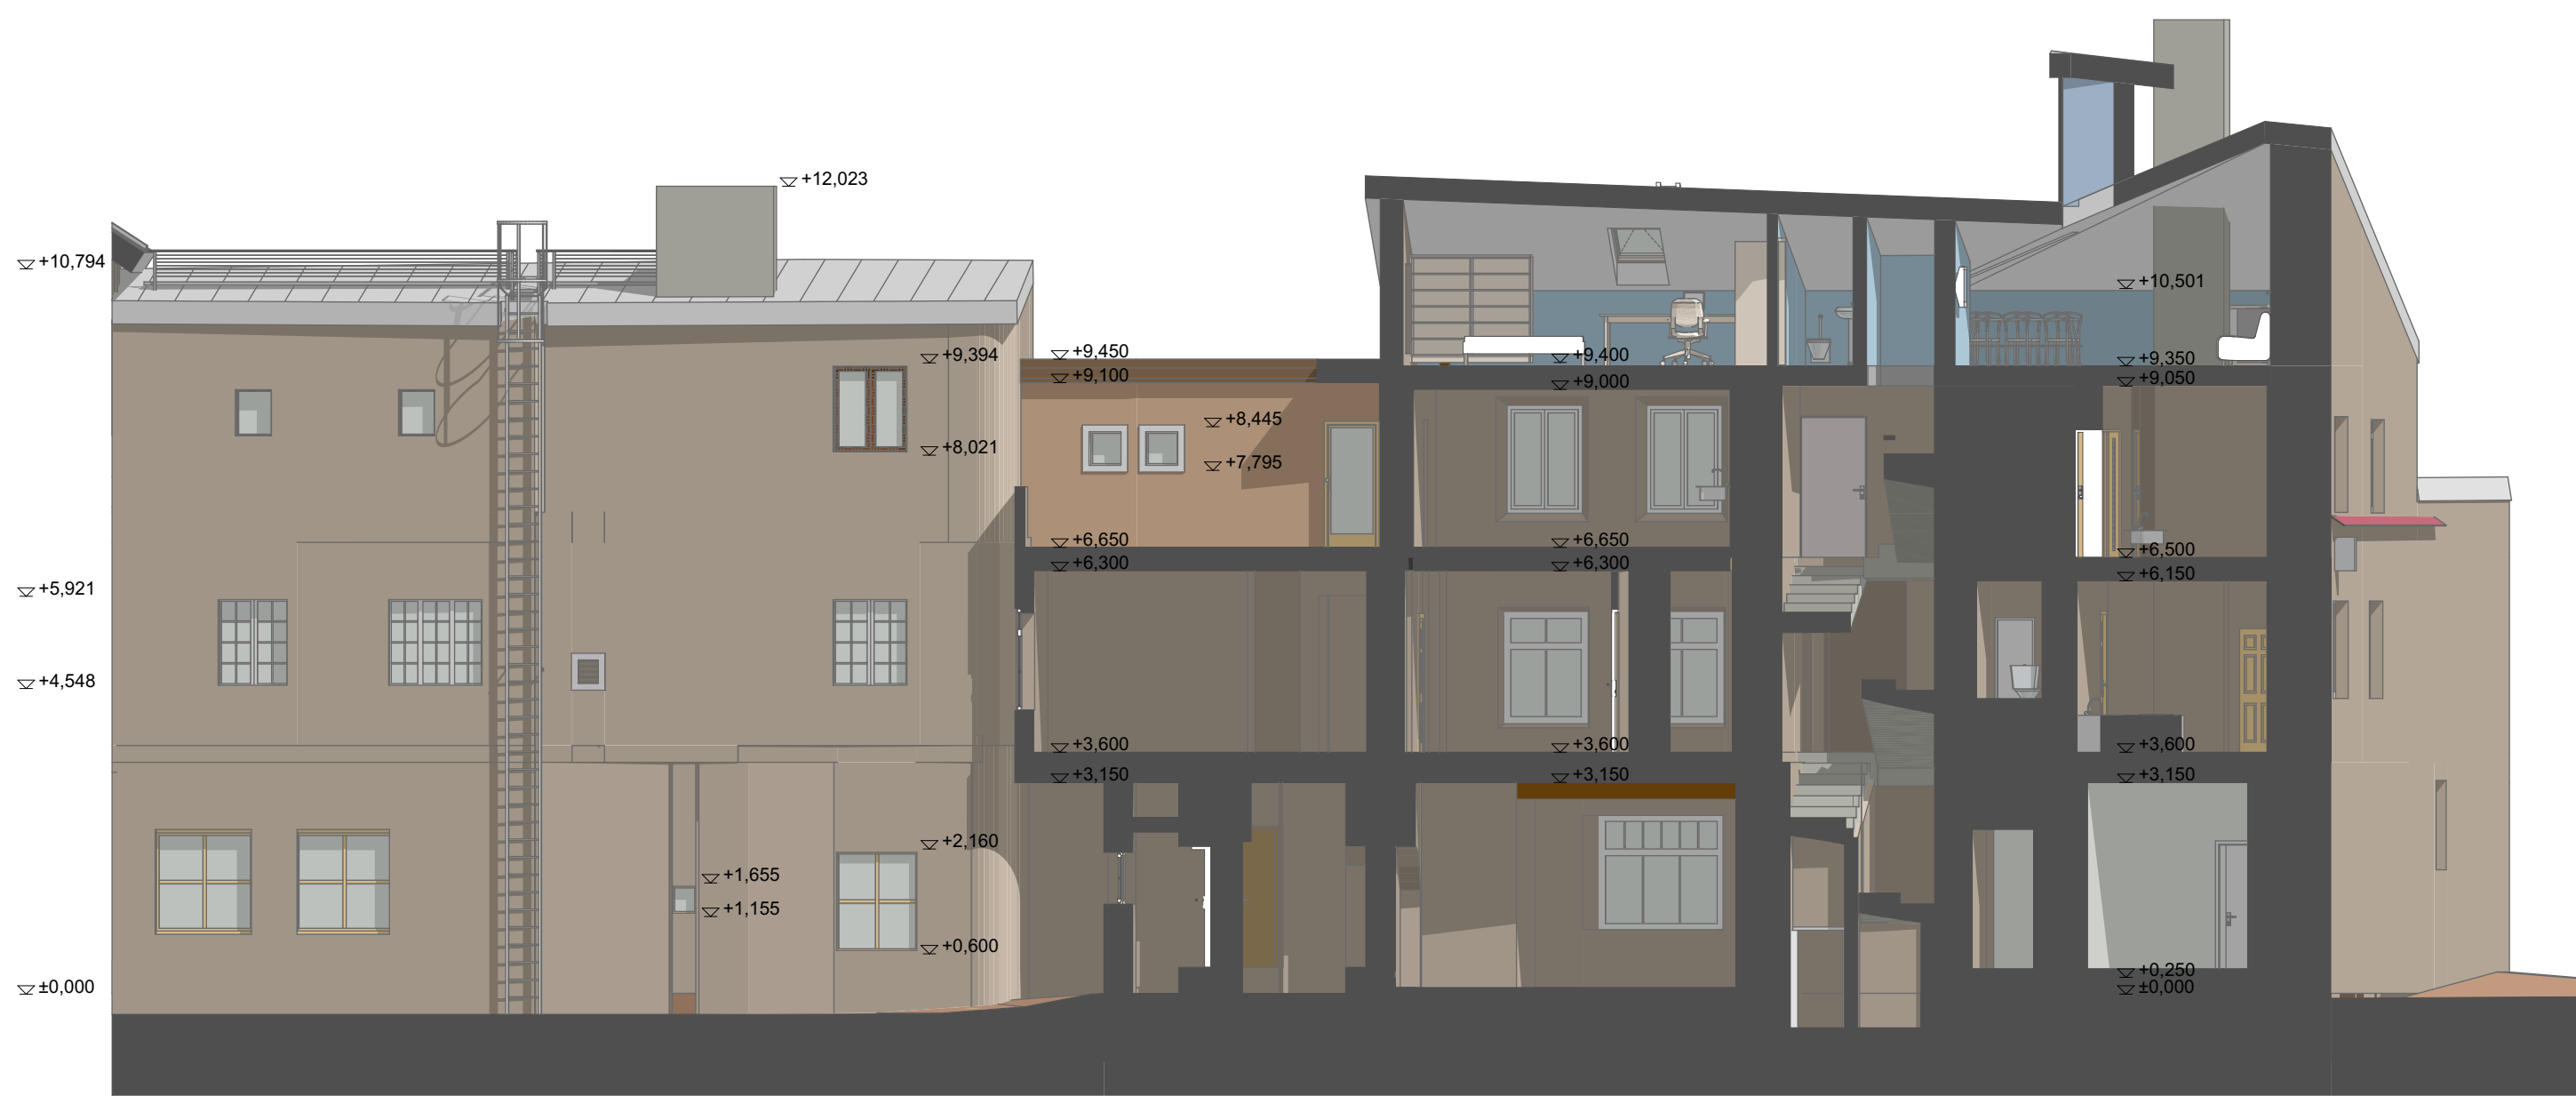
VAADE HOOVIST M1:100

Märkused:  
1. Joonistel kujutatud värvitoonid on tinglikud. Restaureeritavate fassaadide värvitoonid määratakse põhiprojekti staadiumis hoone värvikaardi järgi.  
2. Katusekatete asendamisel kasutatakse olemasolevatele materjalidele analoogseid. St kivitusel punaseid S-kive ja plekk-katusel katuseplekki.  
3. Säilitatakse või taastatakse katusekarniisid.

| 11. | Vaated | | AR-12 |
