| Objekt | | ABIHOONE REKONSTRUEERIMINE | | Kuupäev | |
| Projekt | | 1305-2 | | Stadium | |
| | | | | EELPROJEKT | |

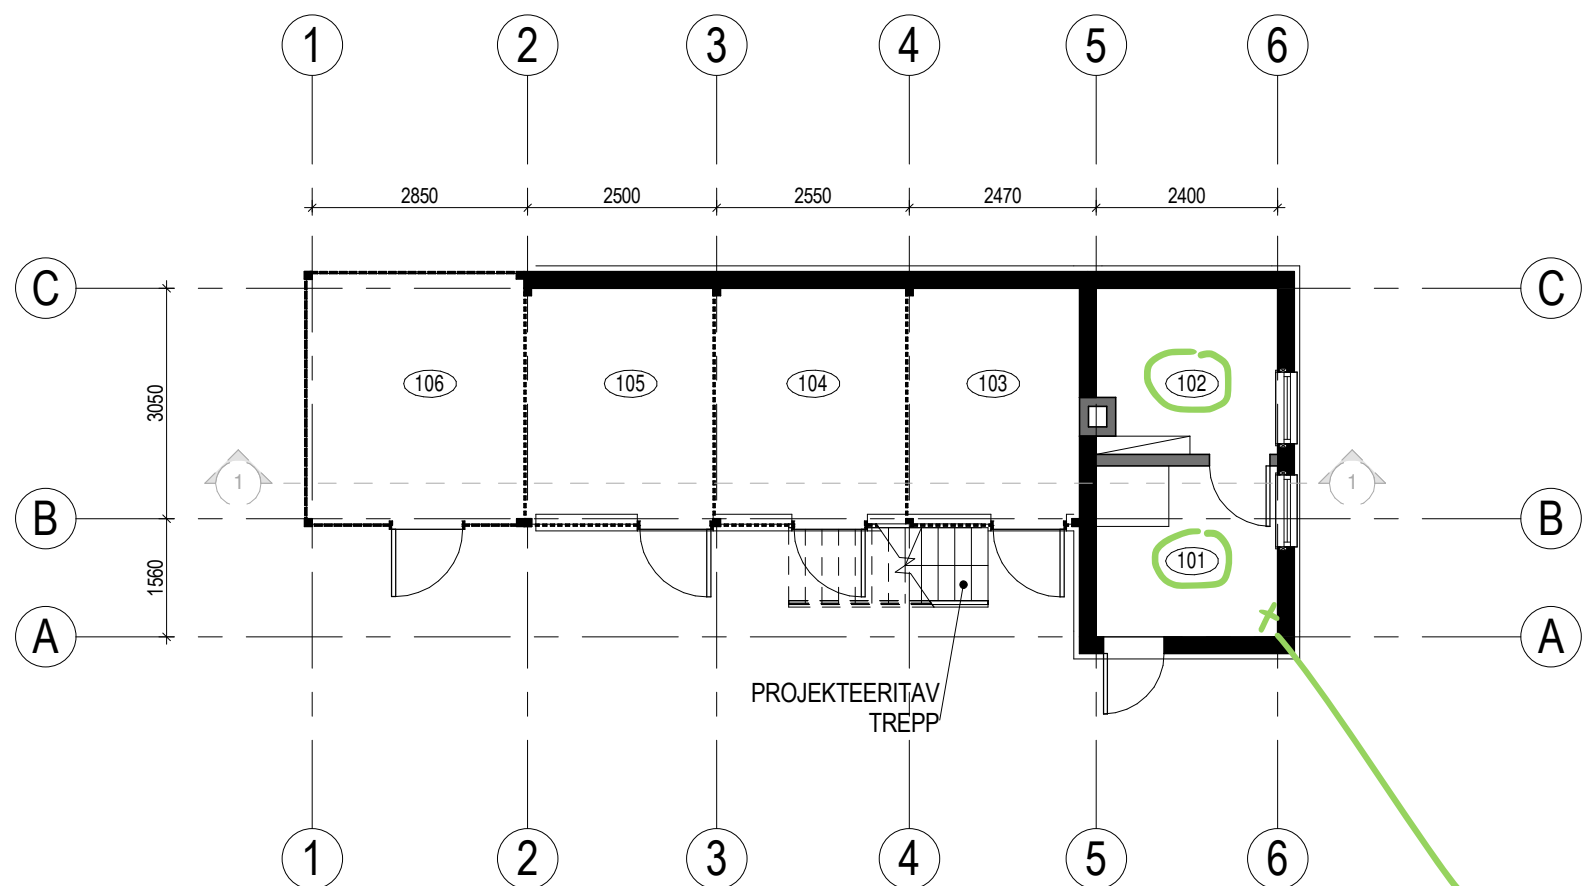
| | | | | AR1-001 | |

| 1. KORRUSE RUUMIDE LOEND | | |

- OLEMASOLEV RESTAUREERITAV VÄLISSEIN
- OLEMASOLEV RESTAUREERITAV KUURISEIN
- OLEMASOLEV RESTAUREERITAV SISESEIN

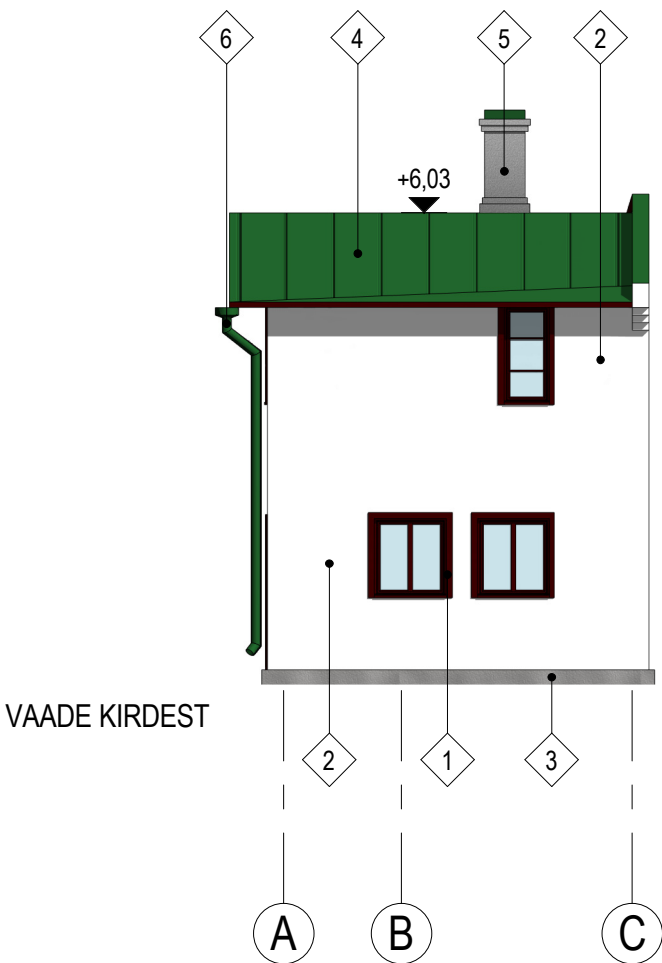
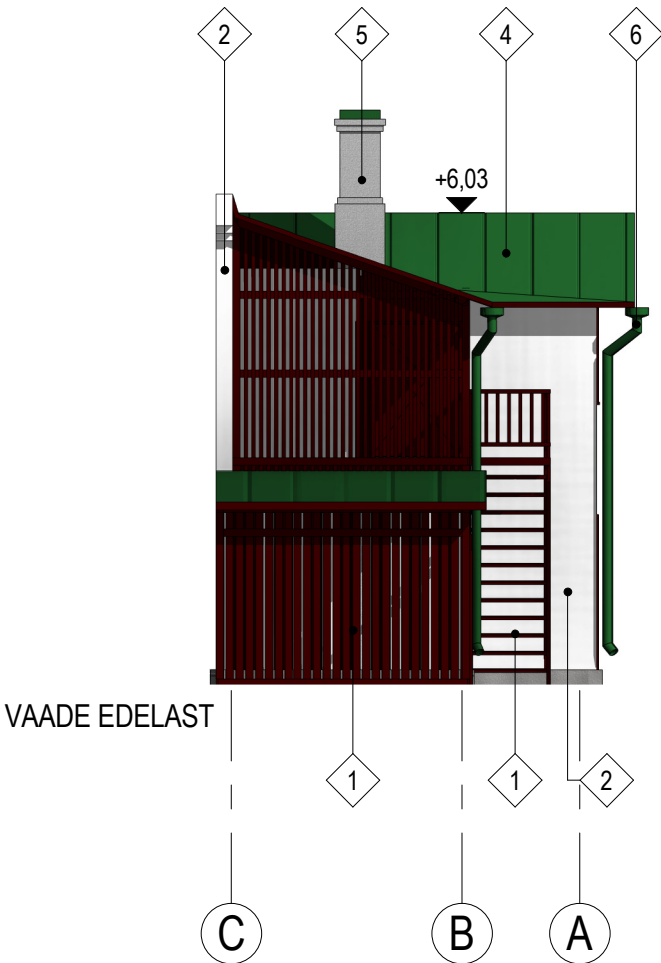
| VADE KIRDEST JA EDELAST | | Lehti kokku | 1 |

- 1 PUNAKASPRUUN LINAÕLIVÄRV S 7020-Y50R (FASSAADI LAUDIS, AKNARAAMID, UKSED, TREPP)
- 2 LUBIKROHV, VALGE
- 3 BETOONSOKKEL
- 4 TSINGITUD VALTSPLEKK KATUS, VÄRVITUD TUMEROHELINE S 7020-G50Y
- 5 LUBIKOROHVITUD TELLISKORSTNAD, VALTSPLEKIST KORSTNAMÜTSID VÄRVITUD TUMEROHELINE S 7020-G50Y
- 6 TSINGITUD PLEKIST ÜMMARGUSED VIHMAVEETORUD- DIAMEETER 100mm, KATUSELUUK, KATUSESILLAD, -REDELID, LUMETÖKKED JA TURVAVÕÖ KINNITUSTORUD: VÄRVITUD TUMEROHELINE S 7020-G50Y

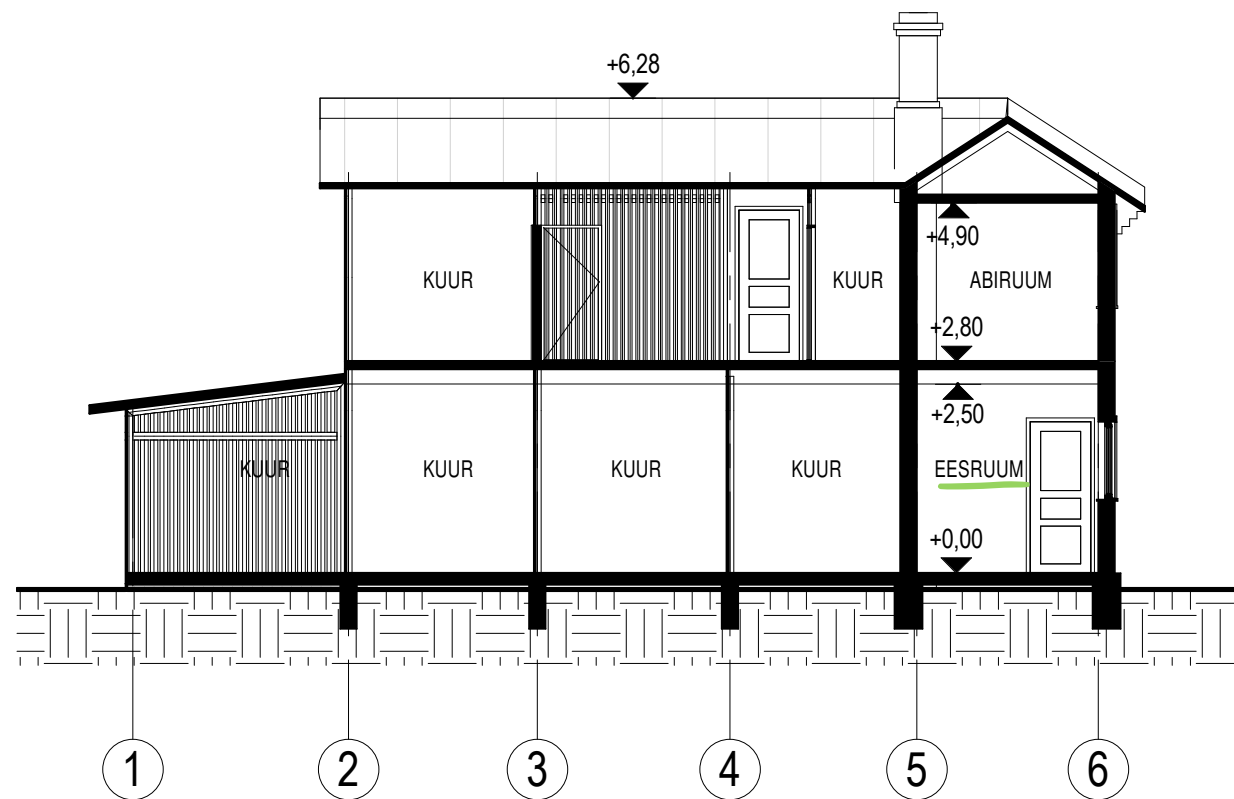
- OLEMASOLEV RESTAUREERITAV KATUSEKONSTRUKTSIOON
- OLEMASOLEV RESTAUREERITAV PÕRAND / VAHELAGI
- OLEMASOLEV RESTAUREERITAV VÄLISSEIN
- OLEMASOLEV RESTAUREERITAV SISESEIN
- OLEMASOLEV RESTAUREERITAV SOKKEL
