<b>E-SERVICE PROJECT OÜ</b> Mustamäe tee 5 Tallinn 10516 tel 5518761 reg.nr:11307778		TELLJA: ARGO LUUDE	FAIL:
ARHITEKT K.REINSALU		OBJEKT: SAUNAMAJA REKONSTRUKTSIOON	KUUP: 09.08
		JOONIS: 1. KORRUSE PLAAN M 1:50	STAAD: TP
			PR.NR: 37-2008K
			AE-1

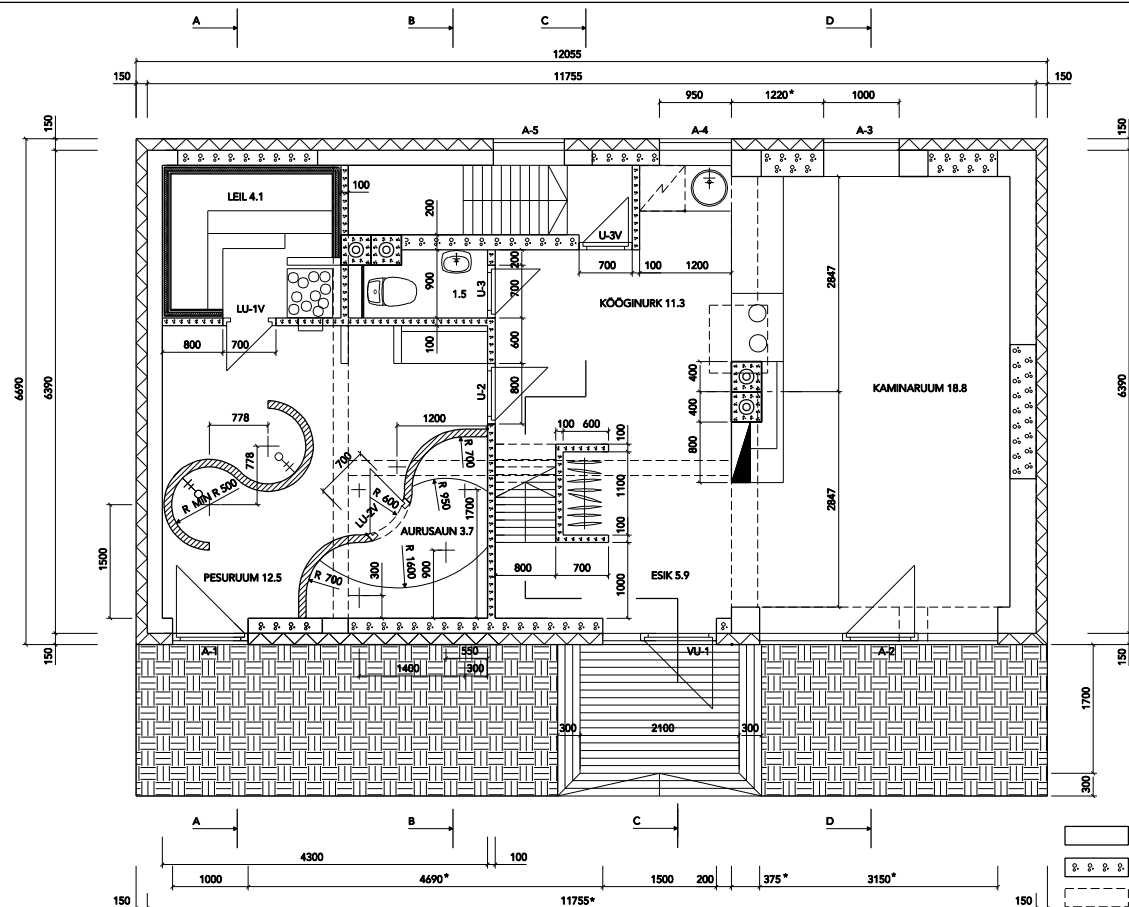
1. PÄRAST LAMMUTUSTÖID PESTA KÕIK ALLESJÄÄVAD SISEKONSTRUKTSIOONID SURVEPESUGA.
2. FIBO-ELEMENTIDEST KERKORSTNAD RAJADA OLEMASOLEVALE KELDRISEINTELE, VAJADUSEL NEID ALT TOESTADES. KUI KONSTRUKTSIOONIDE AVAMISEL SELGUB, ET SEE EI OLE VÕIMALIK, KASUTADA ROOSTEVABAST TERASEST MOODULKORSTNAID. KAMINA, PLIIDI JA AHJU JOONISED TELLIDA VASTAVALT POTTSEPA TÕDEGA TEGELEVALT FIRMALT. ANTUD PROJEKTIS OLEVAD KÜTTEKEHADE MÕÕDUD ON SOOVITUSLIKUD JA ILLUSTRATIIVSED. EHTAMISEL JÄRGIDA KÕIKI TULEOHUTUSE NÕUDEID

3. KÕIK ÜHES RUUMIS OLEVAD PÕRANDAD JA LAED VIIA ÜHTE TASAPINDA, KASUTADES SELLEKS ERINEVA PAKSUSEGA PUITKLOTSE, SOOJUSTUST VÕI BETOONPLAADI PAKSUST. VAATA LÕIKED. SUUREMAD EBATASASUSED PÕRANDAS TÄITSA FIBO-KERGRUUSAGA.

4. AURUSAUNA EHTAMISEL KONSULTEERIDA SPETS. FIRMAGA. NÄITEKS AS DEVISEE TEL 5210836. KÕIK KUMERAD PINNAD VIIMISTLEDA SOOVITUSLIKULT TADELAKTIGA
5. TÖÖ KÄIGUS OLEMASOLEVATE KONSTRUKTSIOONIDE TEGELIKUST OLUKORRAST LÄHTUVAD OLLUSSED MUUDATUSED VÕRRELDDES PROJEKTIGA KOOSKÖLASTADA ARHITEKTIDA.

6. KELDRIRUUMID PUHASTADA SURVEPESUGA, SEINAD VÄRVIDA, LAGI SOOJUSTADA (VT. LÕIKED), PÕRAND TASANDADA VAJADUSEL JA KATTA TOLMU TÕKESTAVA VÄRVIK. OLEMASOLEV UKS ASENDADA SOOJUSTATUD UKSEGA.

\* TÄHISTATUD MÕÖTE KONTROLLIDA KOHA PEAL
