# KAKUMÄE TEE 13c TALLINN

## ENERGIAAUDIT

2-KORRUSELINE 8-KORTERIGA RIDAELAMU AADRESSIL  
KAKUMÄE tee 13c, TALLINN

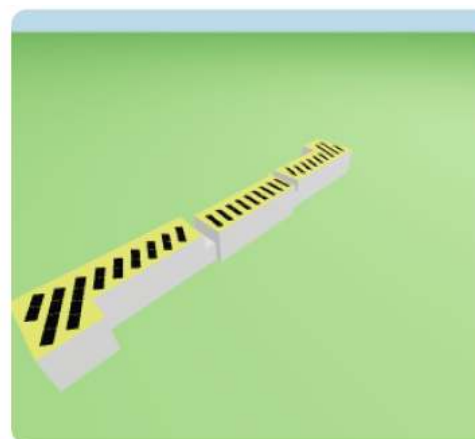
Aastane elektritoodang: 24290.79 kWh

Rexploreri robotid arvutasid aadressil asuva hoone katuse parameetrid ja projekteerisid päikesepaneelid Ehitisregistri 3D mudelile.
