## 2 korrus

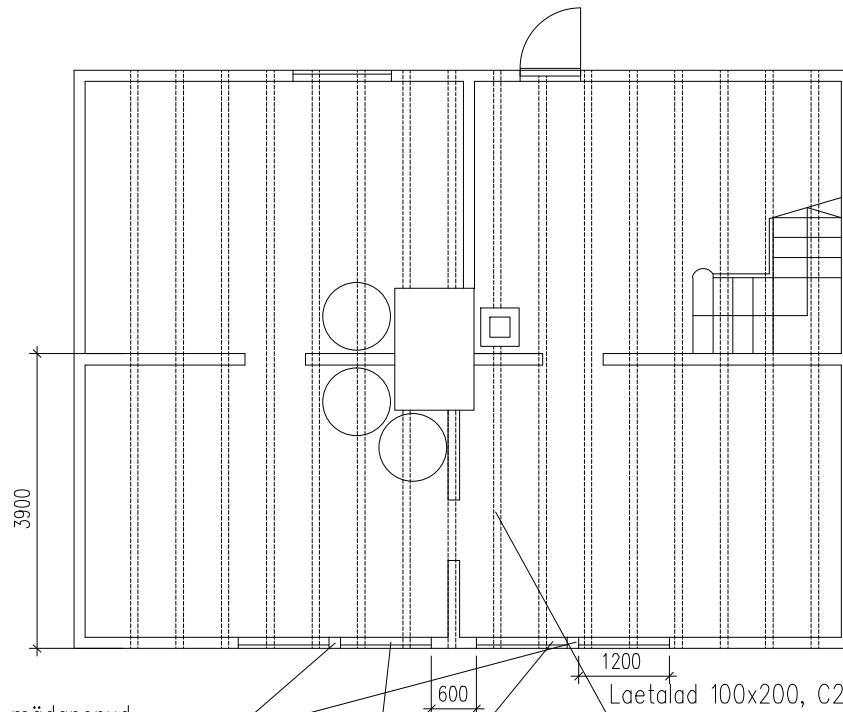
Post. Kui on mädanenud  
või vigane, siis asendada uutega  
150x150, C24

Sillus. Kui avamisel selgub, et mädanenud  
või vigane, siis asendada uutega  
100x200, C24

1200  
Laetalad 100x200, C24  
Keskmine osas enamus mädanenud,  
asendada uutega, samm 600mm
