VEEVARUSTUSE MÄRKUSED:

VEEVARUSTUSE TINGMÄRGID

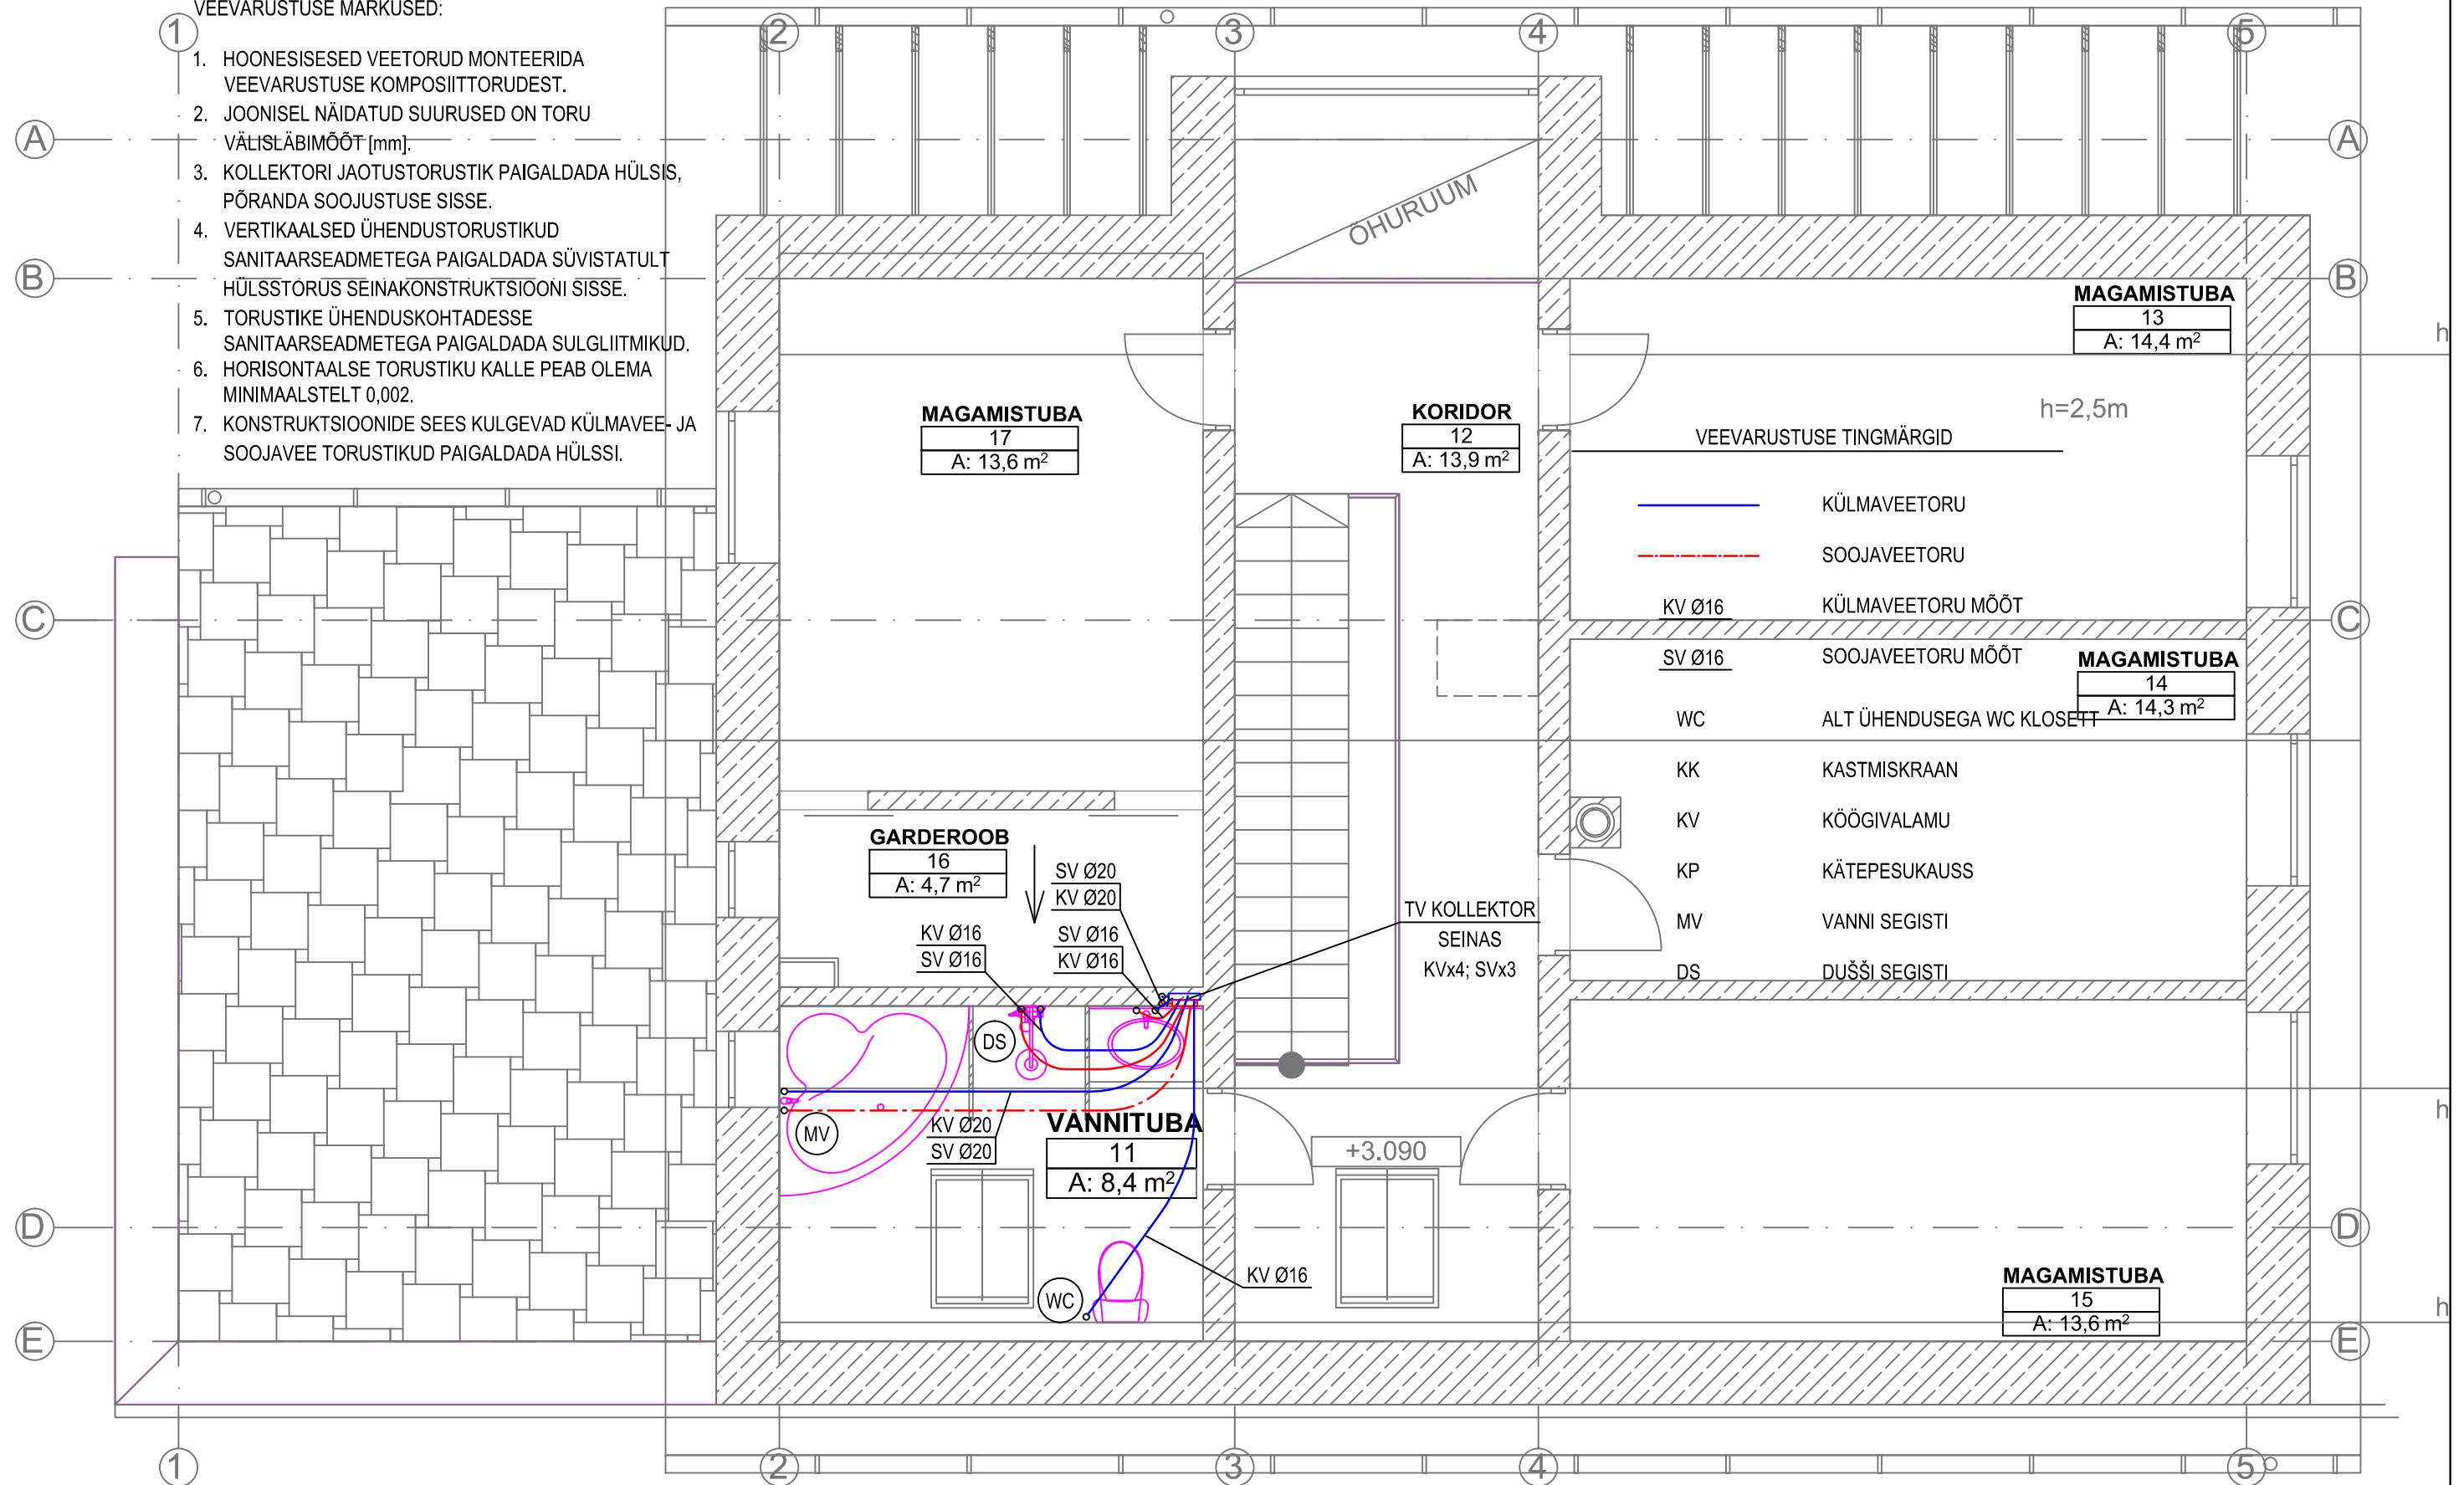
1. HOONESISESED VEETORUD MONTEERIDA VEEVARUSTUSE KOMPOSIITTORUDEST.
2. JOONISEL NÄIDATUD SUURUSED ON TORU VÄLISLÄBIMÕÖT [mm].
3. KOLLEKTORI JAOTUSTORUSTIK PAIGALDADA HÜLSIS, PÕRANDA SOOJUSTUSE SISSE.
4. VERTIKAALSED ÜHENDUSTORUSTIKUD SANITAARSEADMETEGA PAIGALDADA SÜVISTATULT HÜLSSTORUS SEINAKONSTRUKTSIOONI SISSE.
5. TORUSTIKE ÜHENDUSKOHTADESSE SANITAARSEADMETEGA PAIGALDADA SULGLIITMIKUD.
6. HORISONTAALSE TORUSTIKU KALLE PEAB OLEMA MINIMAALSTELT 0,002.
7. KONSTRUKTSIOONIDE SEES KULGEVAD KÜLMAVEE- JA SOOJAVEE TORUSTIKUD PAIGALDADA HÜLSSI.

SOOJAVEEMAGISTRAALTORUSTIK ISOLEERIDA KIVIVILL KOORIKISOLATSIOONIGA, KIHHI PAKSUSEGA 30MM.
 KÜLMA TARBEVEE MAGISTRAALTORUSTIK ISOLEERIDA KIVIVILL KOORIKISOLATSIOONIGA, KIHHI PAKSUSEGA 20MM.
