## Keldrikkorruse plan

Töö nimetus:	<b>Korterelamu rekonstrueerimine</b>
--------------	--------------------------------------

Objekti aadress: Papli 4, Lüganuse alevik, Lüganuse v., Ida-Viru maakond
--

Töö osa: KVS

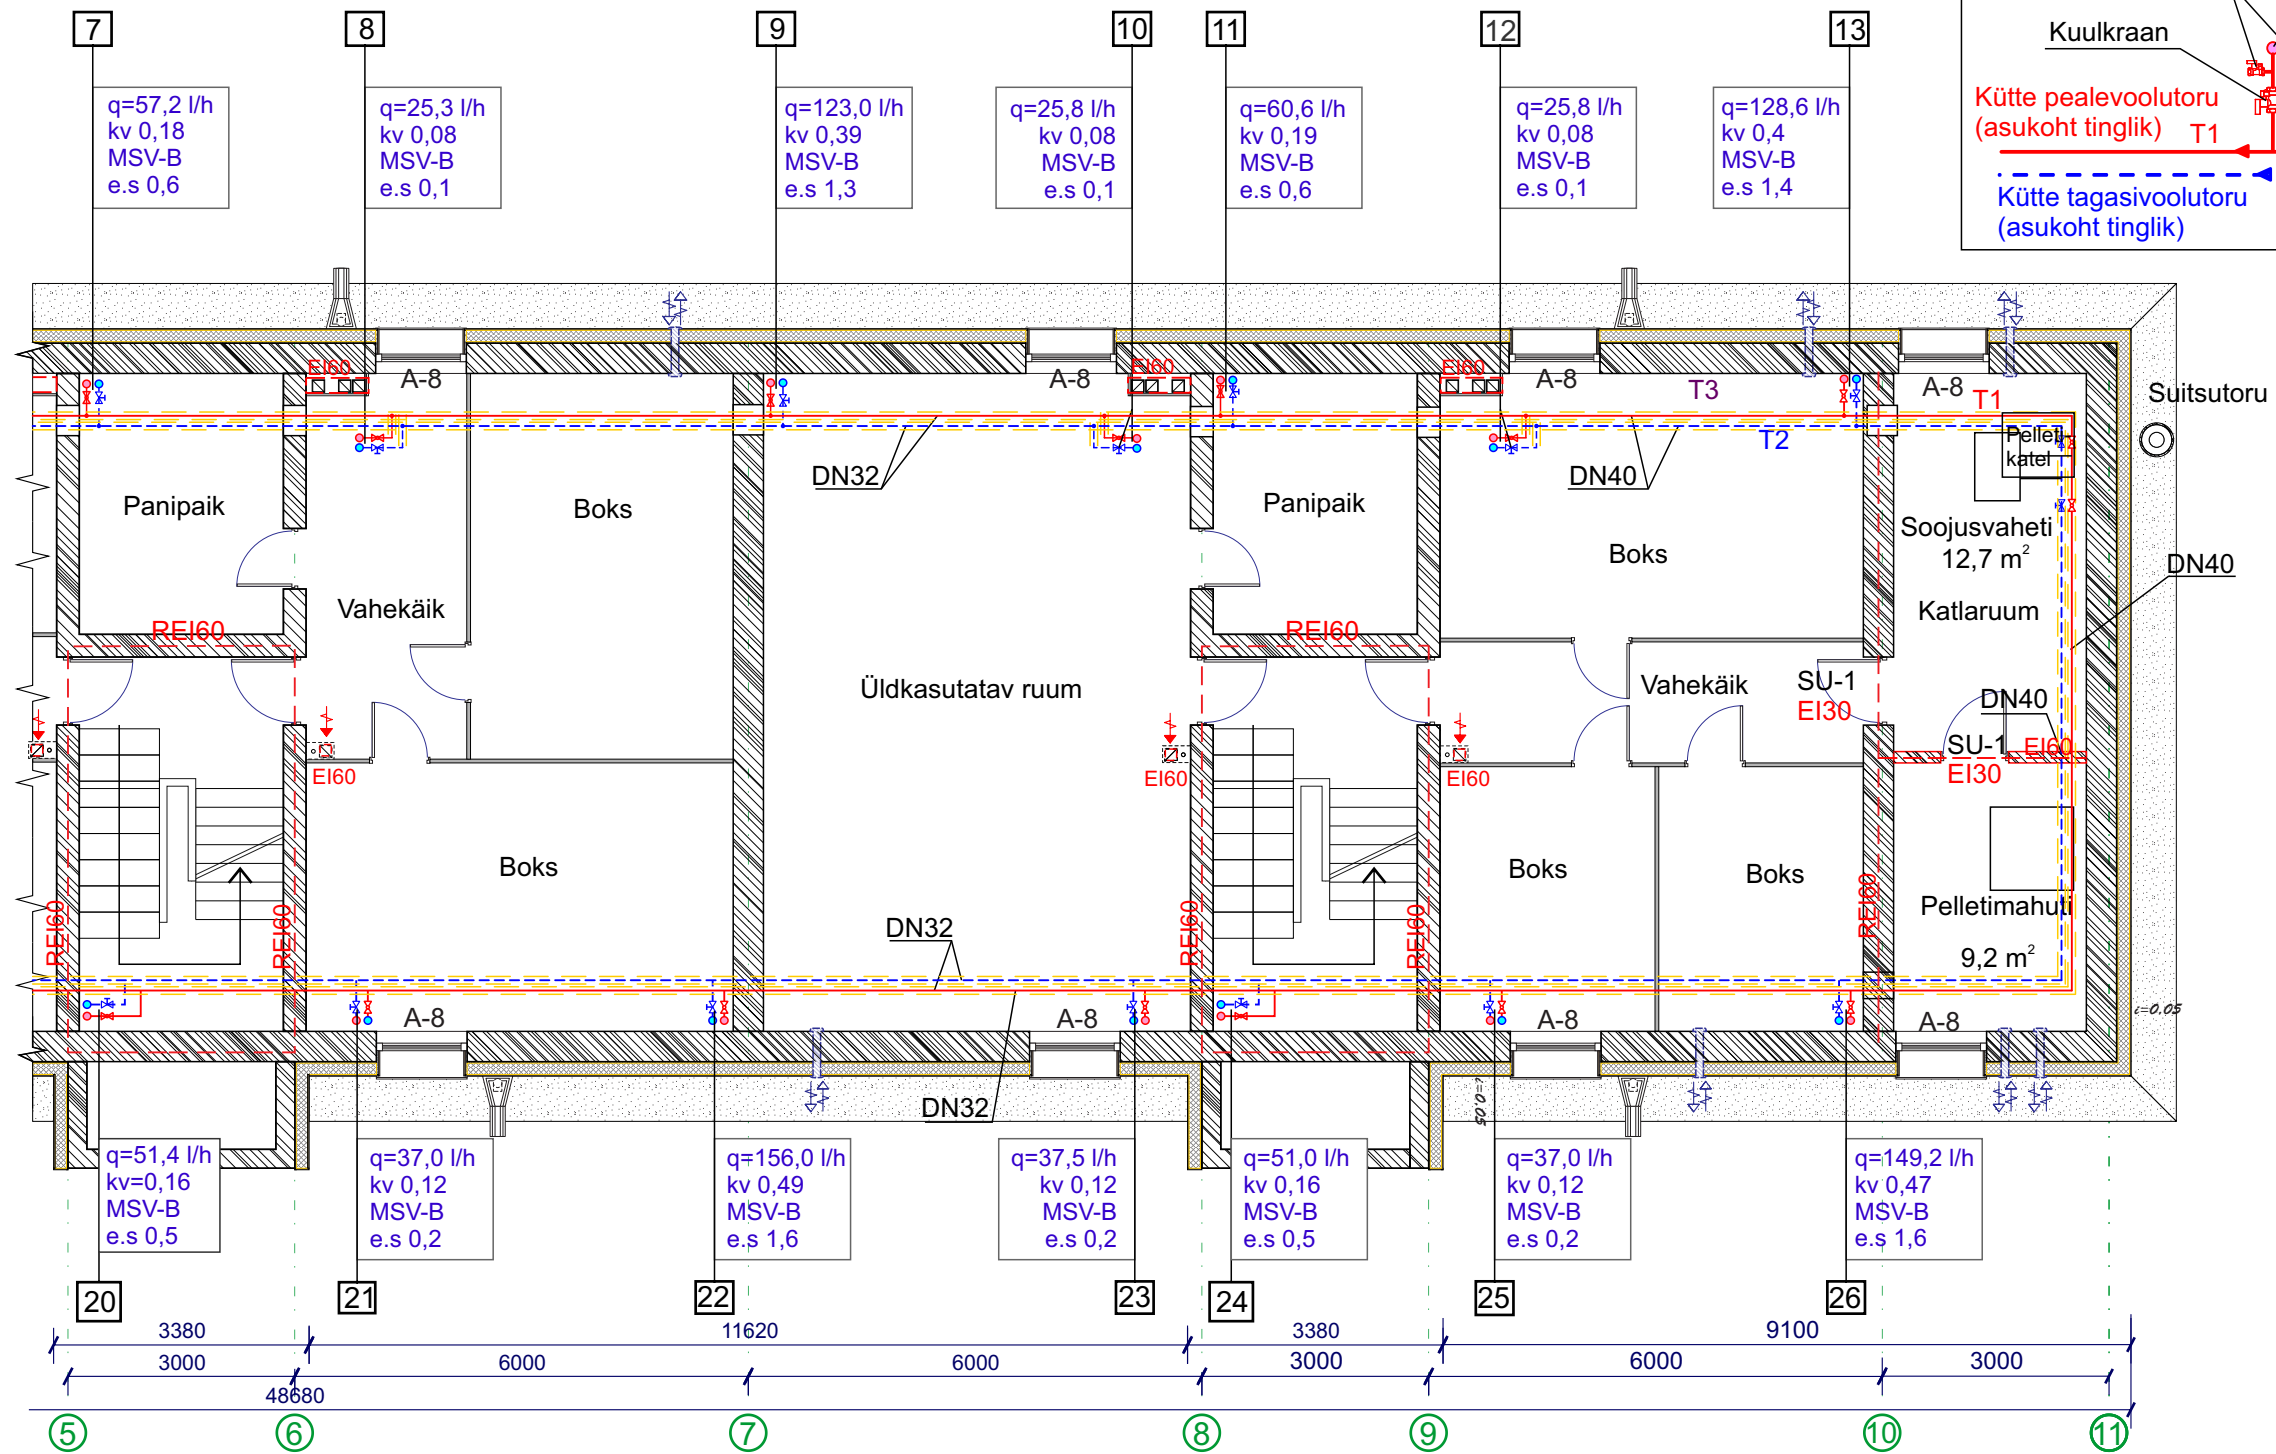
## KÜTTEPÜSTIKUTE ÜHENDUS

PST 12 (küttepüstiku nr)  
asukoht tinglik

Tühjenduskraan DN1

Liiniseadeventiil; DN15;  
vooluhulk l/h;  
kv; e.s (eelseade arv)

2DN25  
(toru siseläbimõõt  
tinglik)

Kütte pealevoolutoru  
(asukoht tinglik) T1

Kütte tagasivoolutoru  
(asukoht tinglik)

DN15; q=22 l/h;  
kv=0,11; e.s 3  
MSV-B

seadeventiili DN, püstiku vooluhulk l/h,  
kv-arv ja eelseadeaarv, seadeventiili tüüp
