Staad. : PÕHIPROJEKT

KORTERELAMU ÜMBEREHITAMINE

KELDRI PÕRAND, PÖÖNINGU VAHELAGI,  
VÄLISSEIN VS1, VÄLISSEIN VS2, VÄLISSEIN VS4

AR21

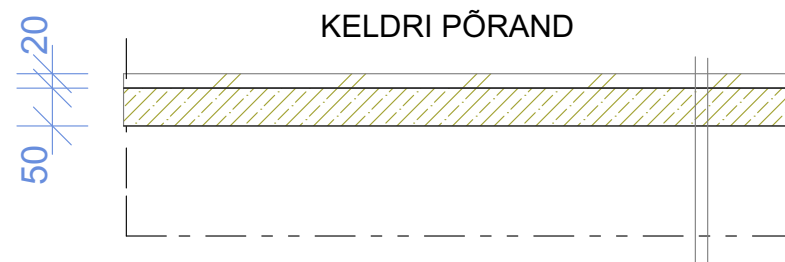
**Keldri põrand**  
veeleketest kahjustatud põrandaosadele betoonist tasanduskiht 20 mm  
veeleketest kahjustatud põrandaosadele arm.betoon plaat 50 mm  
olemasolev betoonist põrand

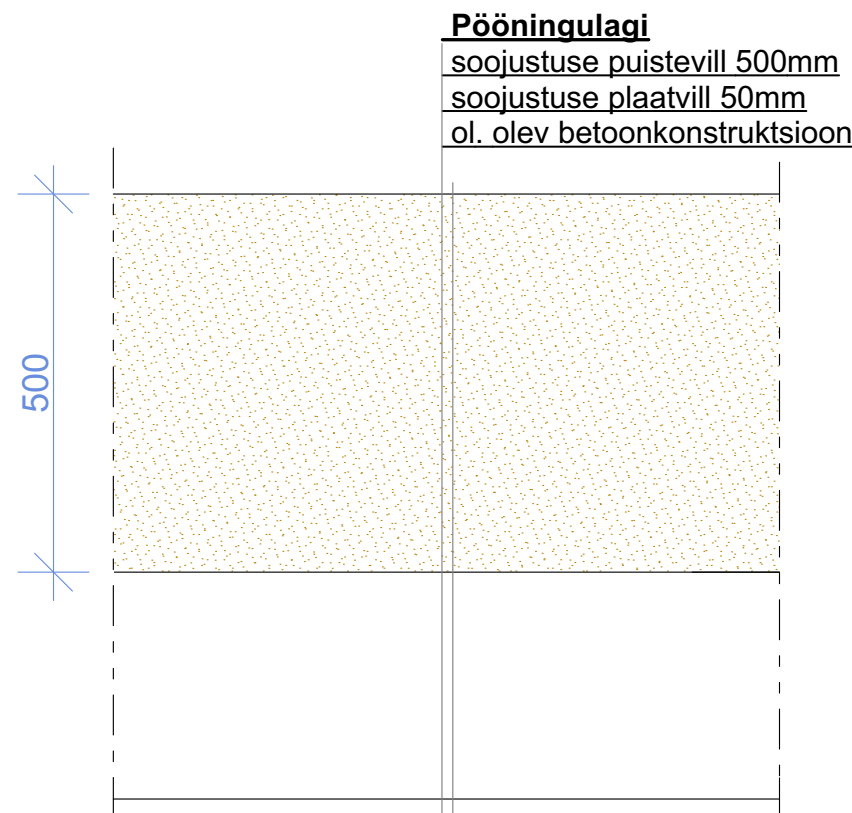
#### PÖÖNINGU VAHELAGI

**Pööningulagi**  
soojustuse puistevill 500mm  
soojustuse plaatvill 50mm  
ol. olev betoonkonstruktsioon

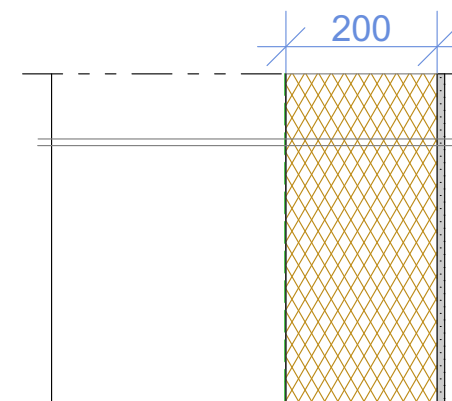
#### VÄLISSEIN VS1

**OI.oleva välisseina soojustus**  
fassaadi värv 2 kihti  
viimistuskrohv  
krunt  
kiudkrohv  
armeerimisvõrk  
tüübeldus  
polüstüreenplaat EPS Silver 200 mm  
kleepsegu  
olemasolev kandev konstruktsioon

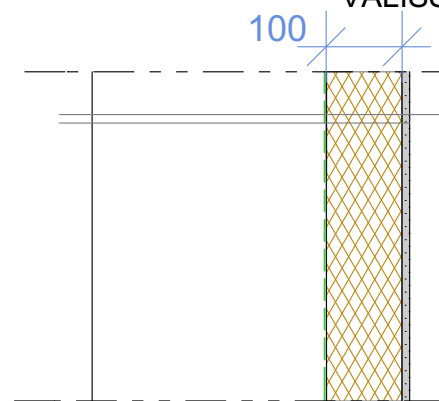
#### VÄLISSEIN VS2

**OI.oleva välisseina soojustus**  
fassaadi värv 2 kihti  
viimistuskrohv  
krunt  
kiudkrohv  
armeerimisvõrk  
tüübeldus  
polüstüreenplaat EPS Silver 100 mm  
kleepsegu  
olemasolev kandev konstruktsioon

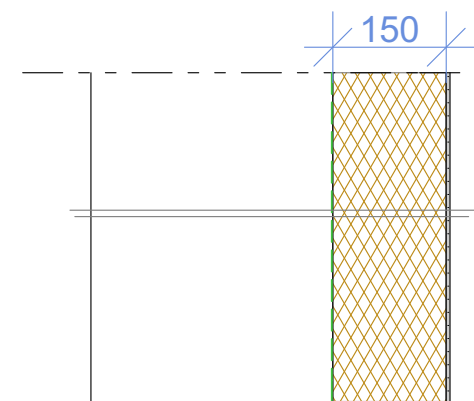
#### VÄLISSEIN VS4

**OI.oleva sokliseina soojustus**  
fassaadi katteplaat  
tüübeldus  
polüstüreenplaat EPS120 150 mm  
kleepsegu  
olemasolev kandev konstruktsioon
