| PROJEKT | NÕMME SOVH. 18-KRT. ELAMU | TÖÖ NR.<br>477093 | AE-4-3 |
| PÄRNU<br>OSAKOND | KORRUSTE PIAAN | TTP | |

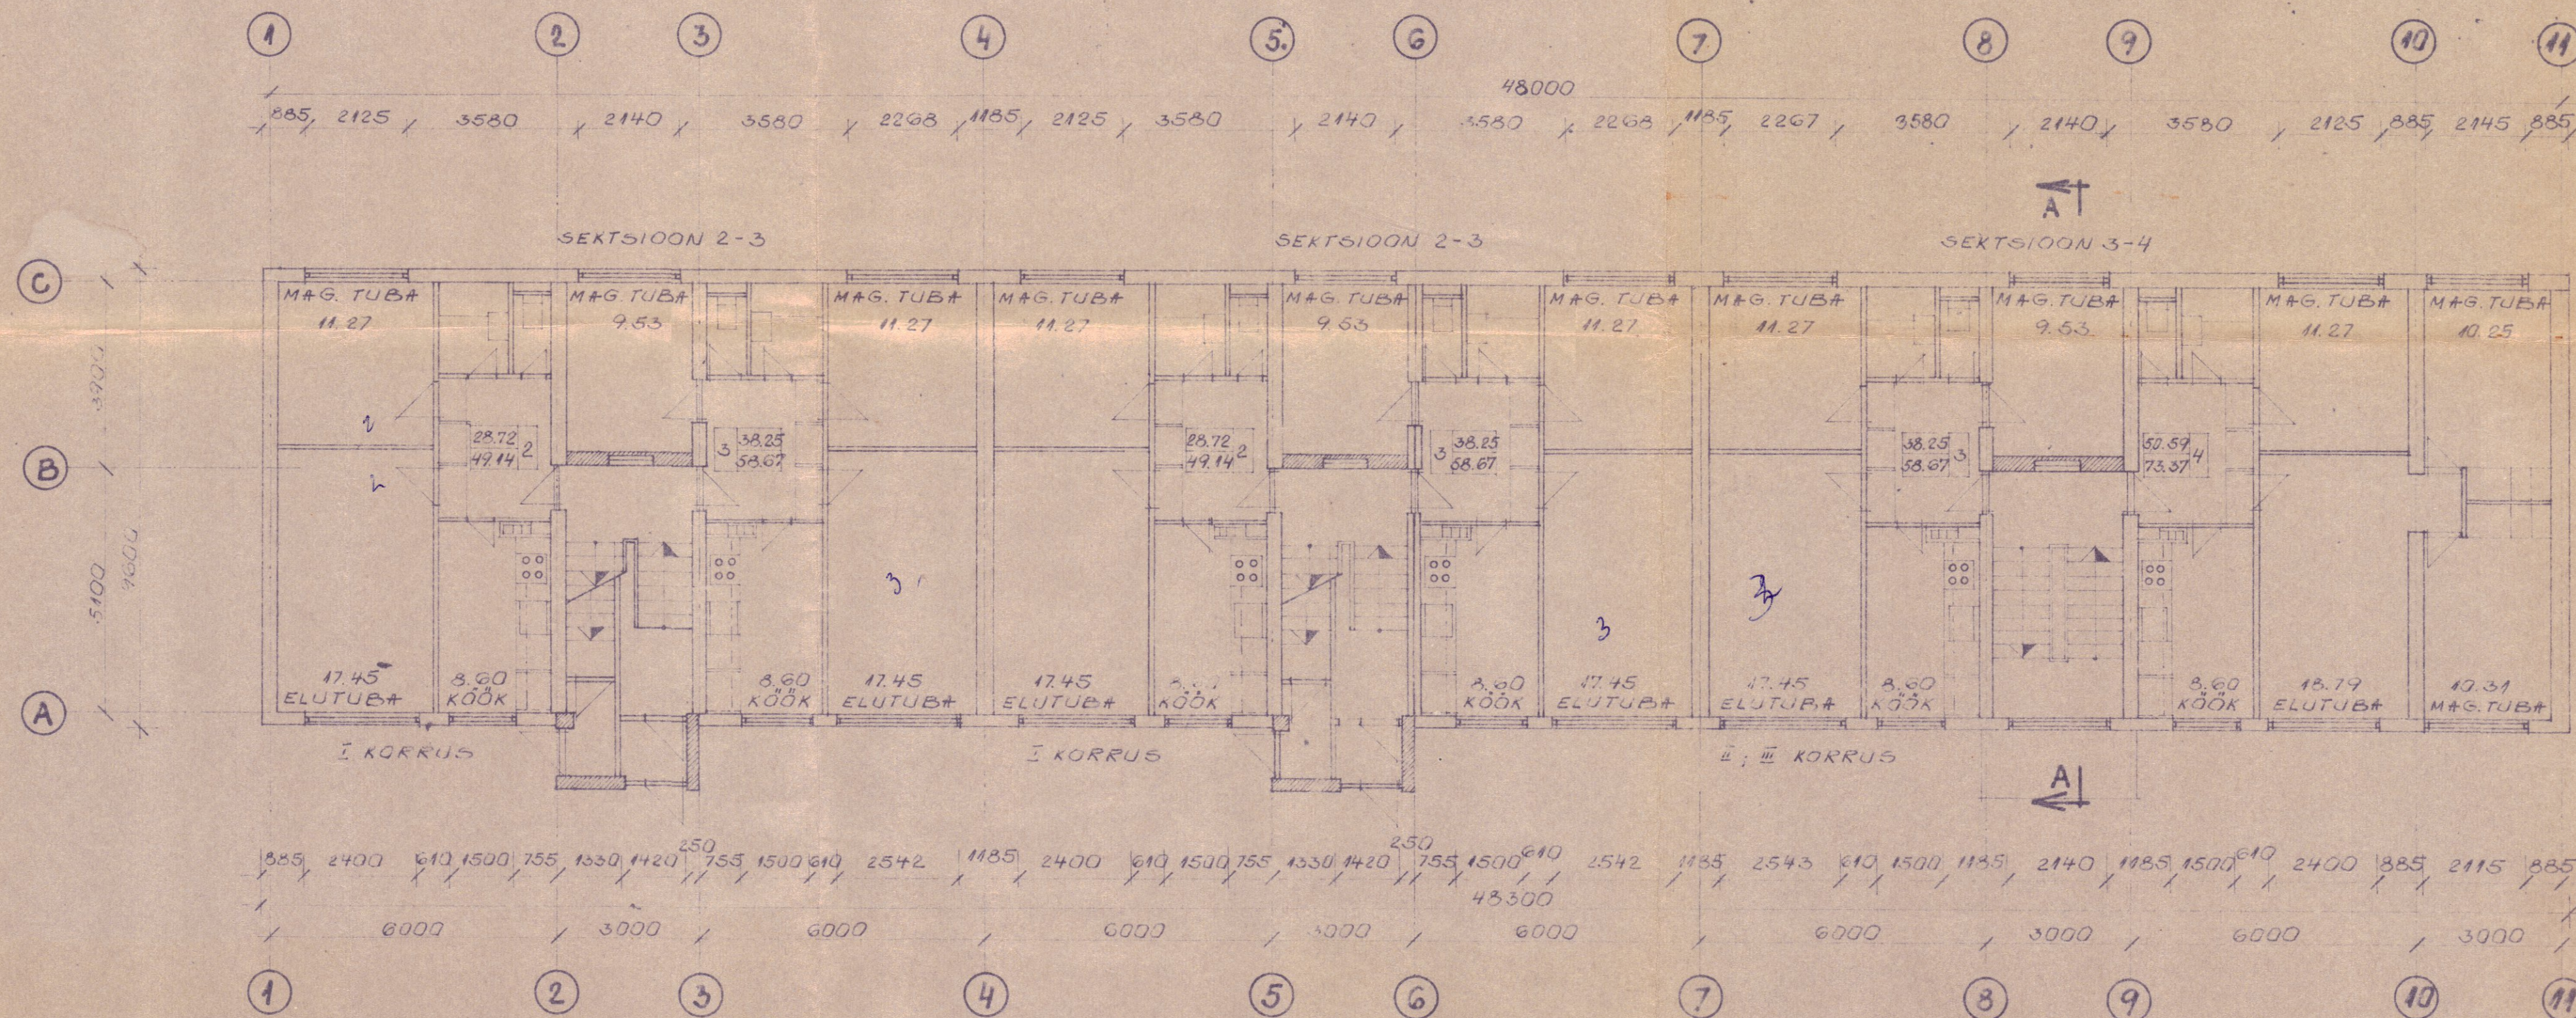
1. SISE- JA VÄLISSEINAD ON SILIKALTSIIT PLOKKIDEST JA PANEELIDEST.
2. KIPSBETONIST VÄHESEINAD PANEELID ON KORRUSE KÕRGUSED.
3. TAMBURITE SEINAD LAOTAKSE PUNASEST FASSAADI TELLISEST M<sub>n</sub>100" TSEMENTSEGUL M<sub>n</sub>50".
4. OTSA- JA SISESEINAD LAOTAKSE JA MONOLITISEERITAKSE TSEMENTSEGUGA M<sub>n</sub>50".
5. MONTAŽI SÕLMED VÕOPANEELIDEL JA VÄHESEINTEL MONOLITISEERITAKSE BETONIGA M<sub>n</sub>200".
6. ÜHEEGSELT KORRUSE EHTAMISEGA LAOTAKSE TREPIKOJA SEINAD (JÄIKUS DIAPRAGMAD) JA BETONEERITAKSE DIAPRAGMA MONOLIITSED OSAD.
