PUHKEMAJA Lüganuse alevik Lüganuse vald, Ida-Viru maakond	Kuupäev 3.10.2018
		Joonise nimetus PÕHIMÕTTELINE JOONIS Tala toetamine kandvale kiviseinale	Mõõtkava 1:10
Tellija			Staadium TP
Projekteerija			Töö nr.
Projekteerija			Joonise nr.
Vastutav spetsialist			TP-35

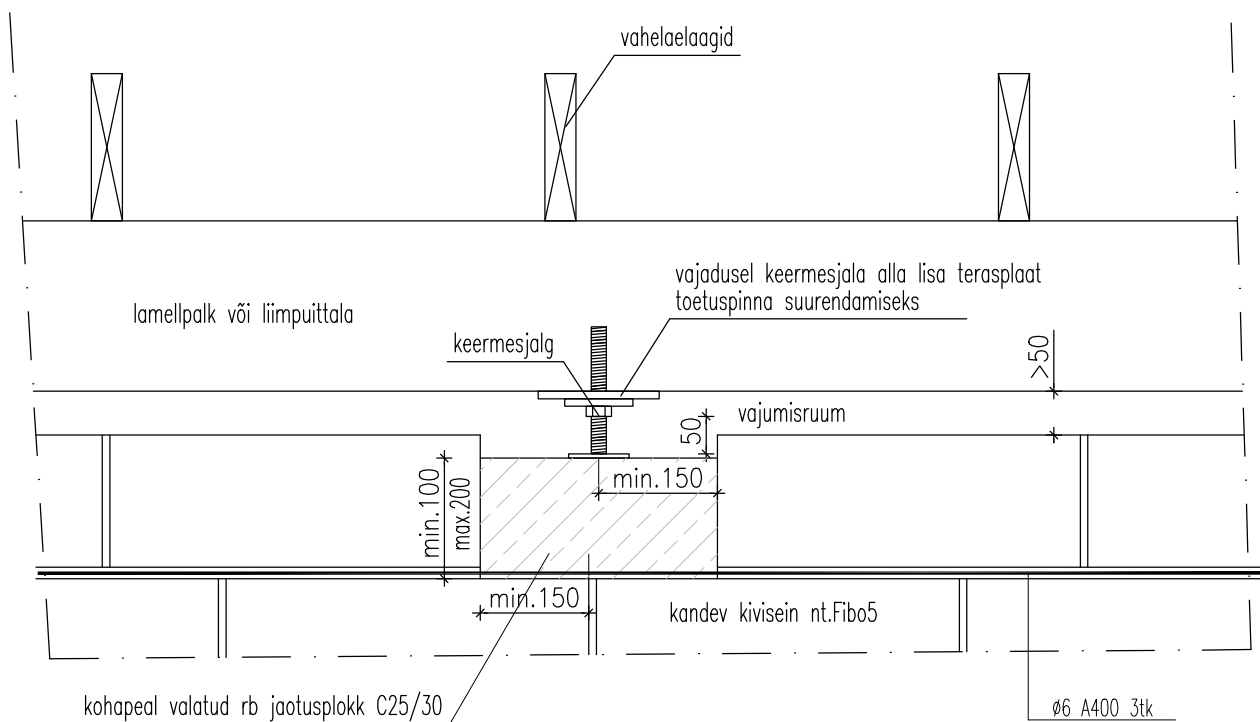
keermesjalg kandva seina keskosas

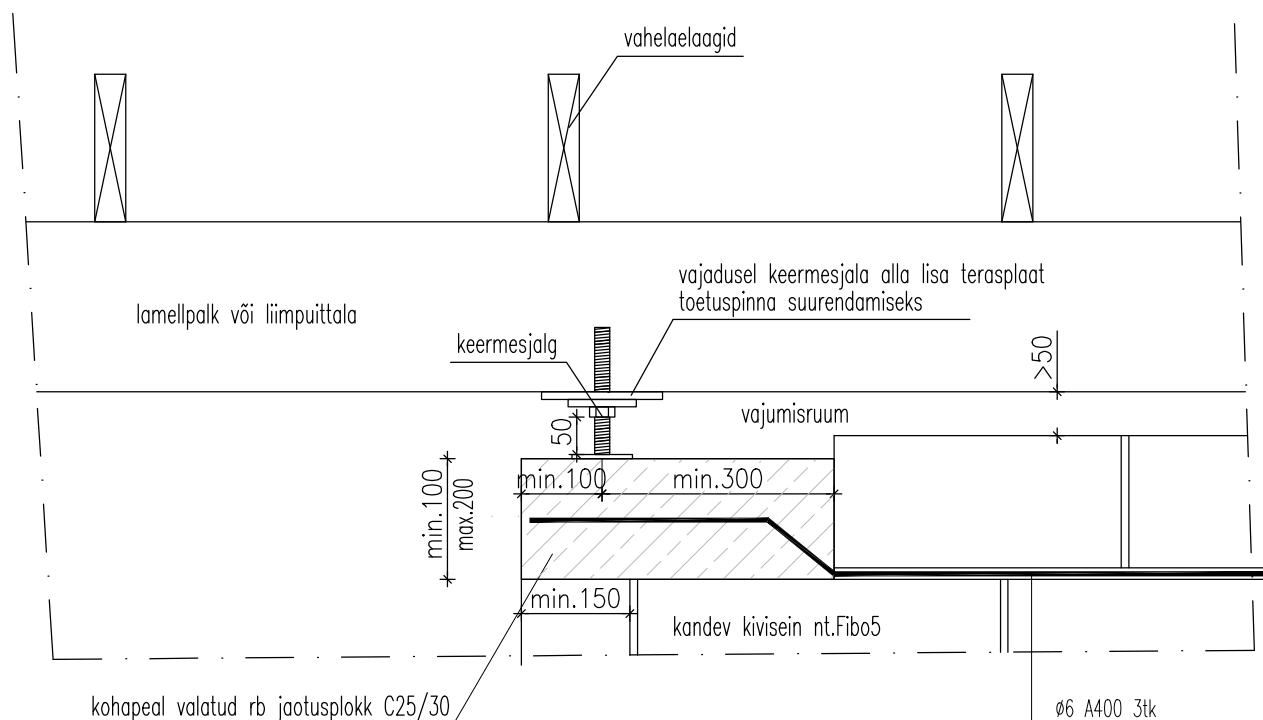
keermesjalg kandva seina otsal
