| Tellija: | korteriühistu | Objekt: | Korterelamu fassaadide rekonstrueerimine | MON174-0725 |
| | | Aadress: | Vaida alevik, Rae vald, Harjumaa | |
| | | Joonis: | VAATED KAGUST JA KIRDEST | |

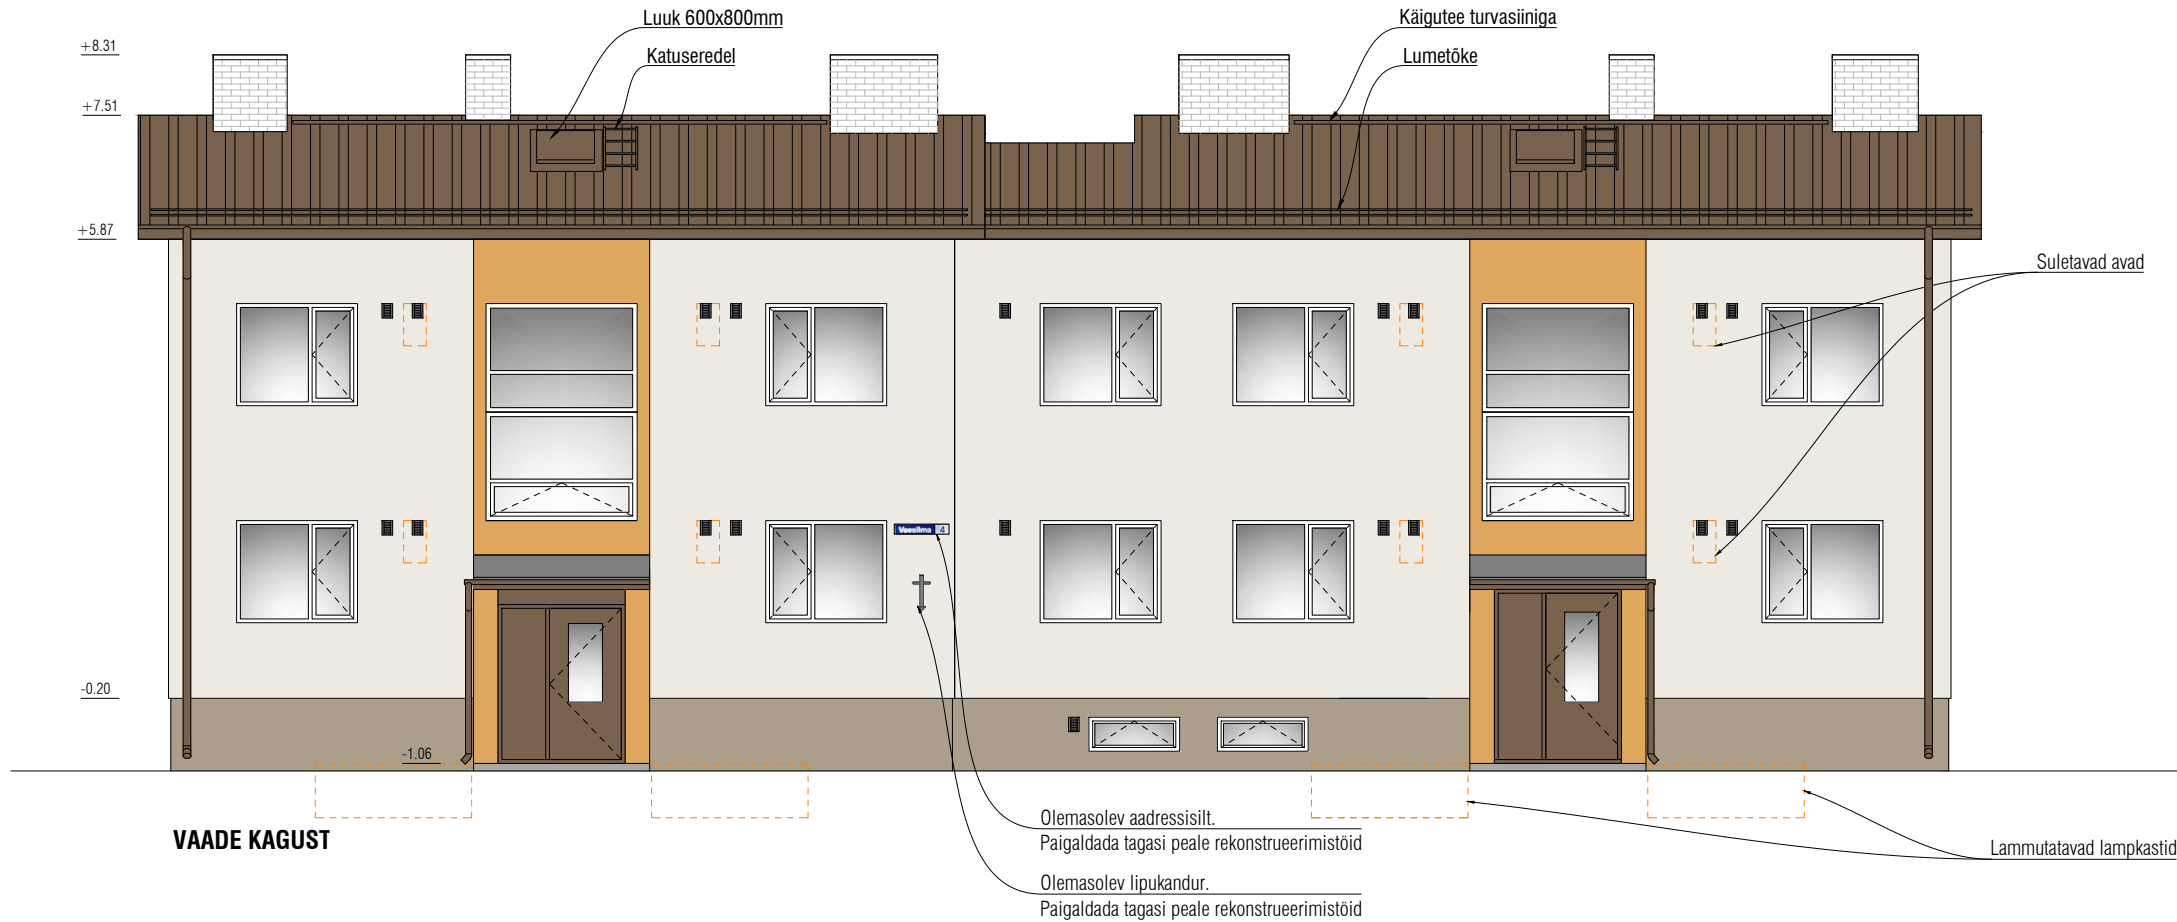
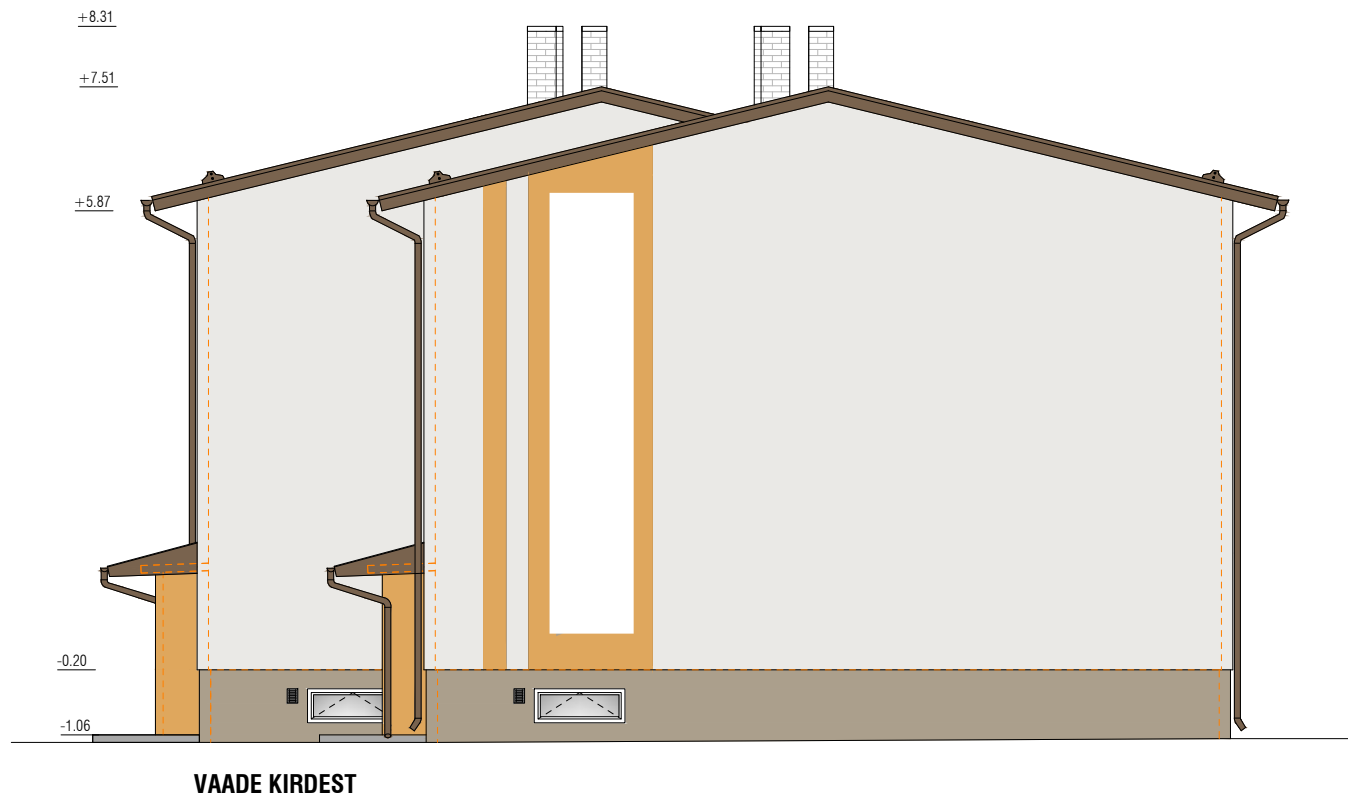
| 1. | välissein | silikoonkrohv | helehall Jura 55 (Caparol 3D System) |
| 2. | välissein | silikoonkrohv | tellisekollane Onyx 160 (Caparol 3D System) |
| 3. | sokkel | tsementkiudplaat | pruunikashall Palazzo 80 (Caparol 3D System) |
| 4. | räästad | laudis | pruun Palazzo 70 (Caparol 3D System) |
| 5. | katus | plekk | trapetsprofiil T20, RR32 pruun |
| 6. | vihmaveesüsteem, aknaplekid jm | plekk | RR32 pruun |
| 7. | ol.ol.välisüksed | metall | pruun |
| 8. | ol.ol.aknad | pvc | valge (olemasolev) |
| 9. | korstnad | siikaat | puhas vuuk (olemasolev) |
