| II KORRUSE VESIVARUSTUSE PLAAN | | | M 1:50 |
| <br>Merton Projekt OÜ<br>Peterburi tee 57a, Tallinn 11415<br>Tel: 56232923<br>Reg.nr: 11245816<br>MTR EEP000742 | Objekt : <u>HARJUMAA, RAE VALD, KARLA KÜLA,</u><br><u>ANDREKSE TEE 15</u> | | © |
| | <u>ERAMU KONSTRUKTIIVNE PROJEKT</u> | | |

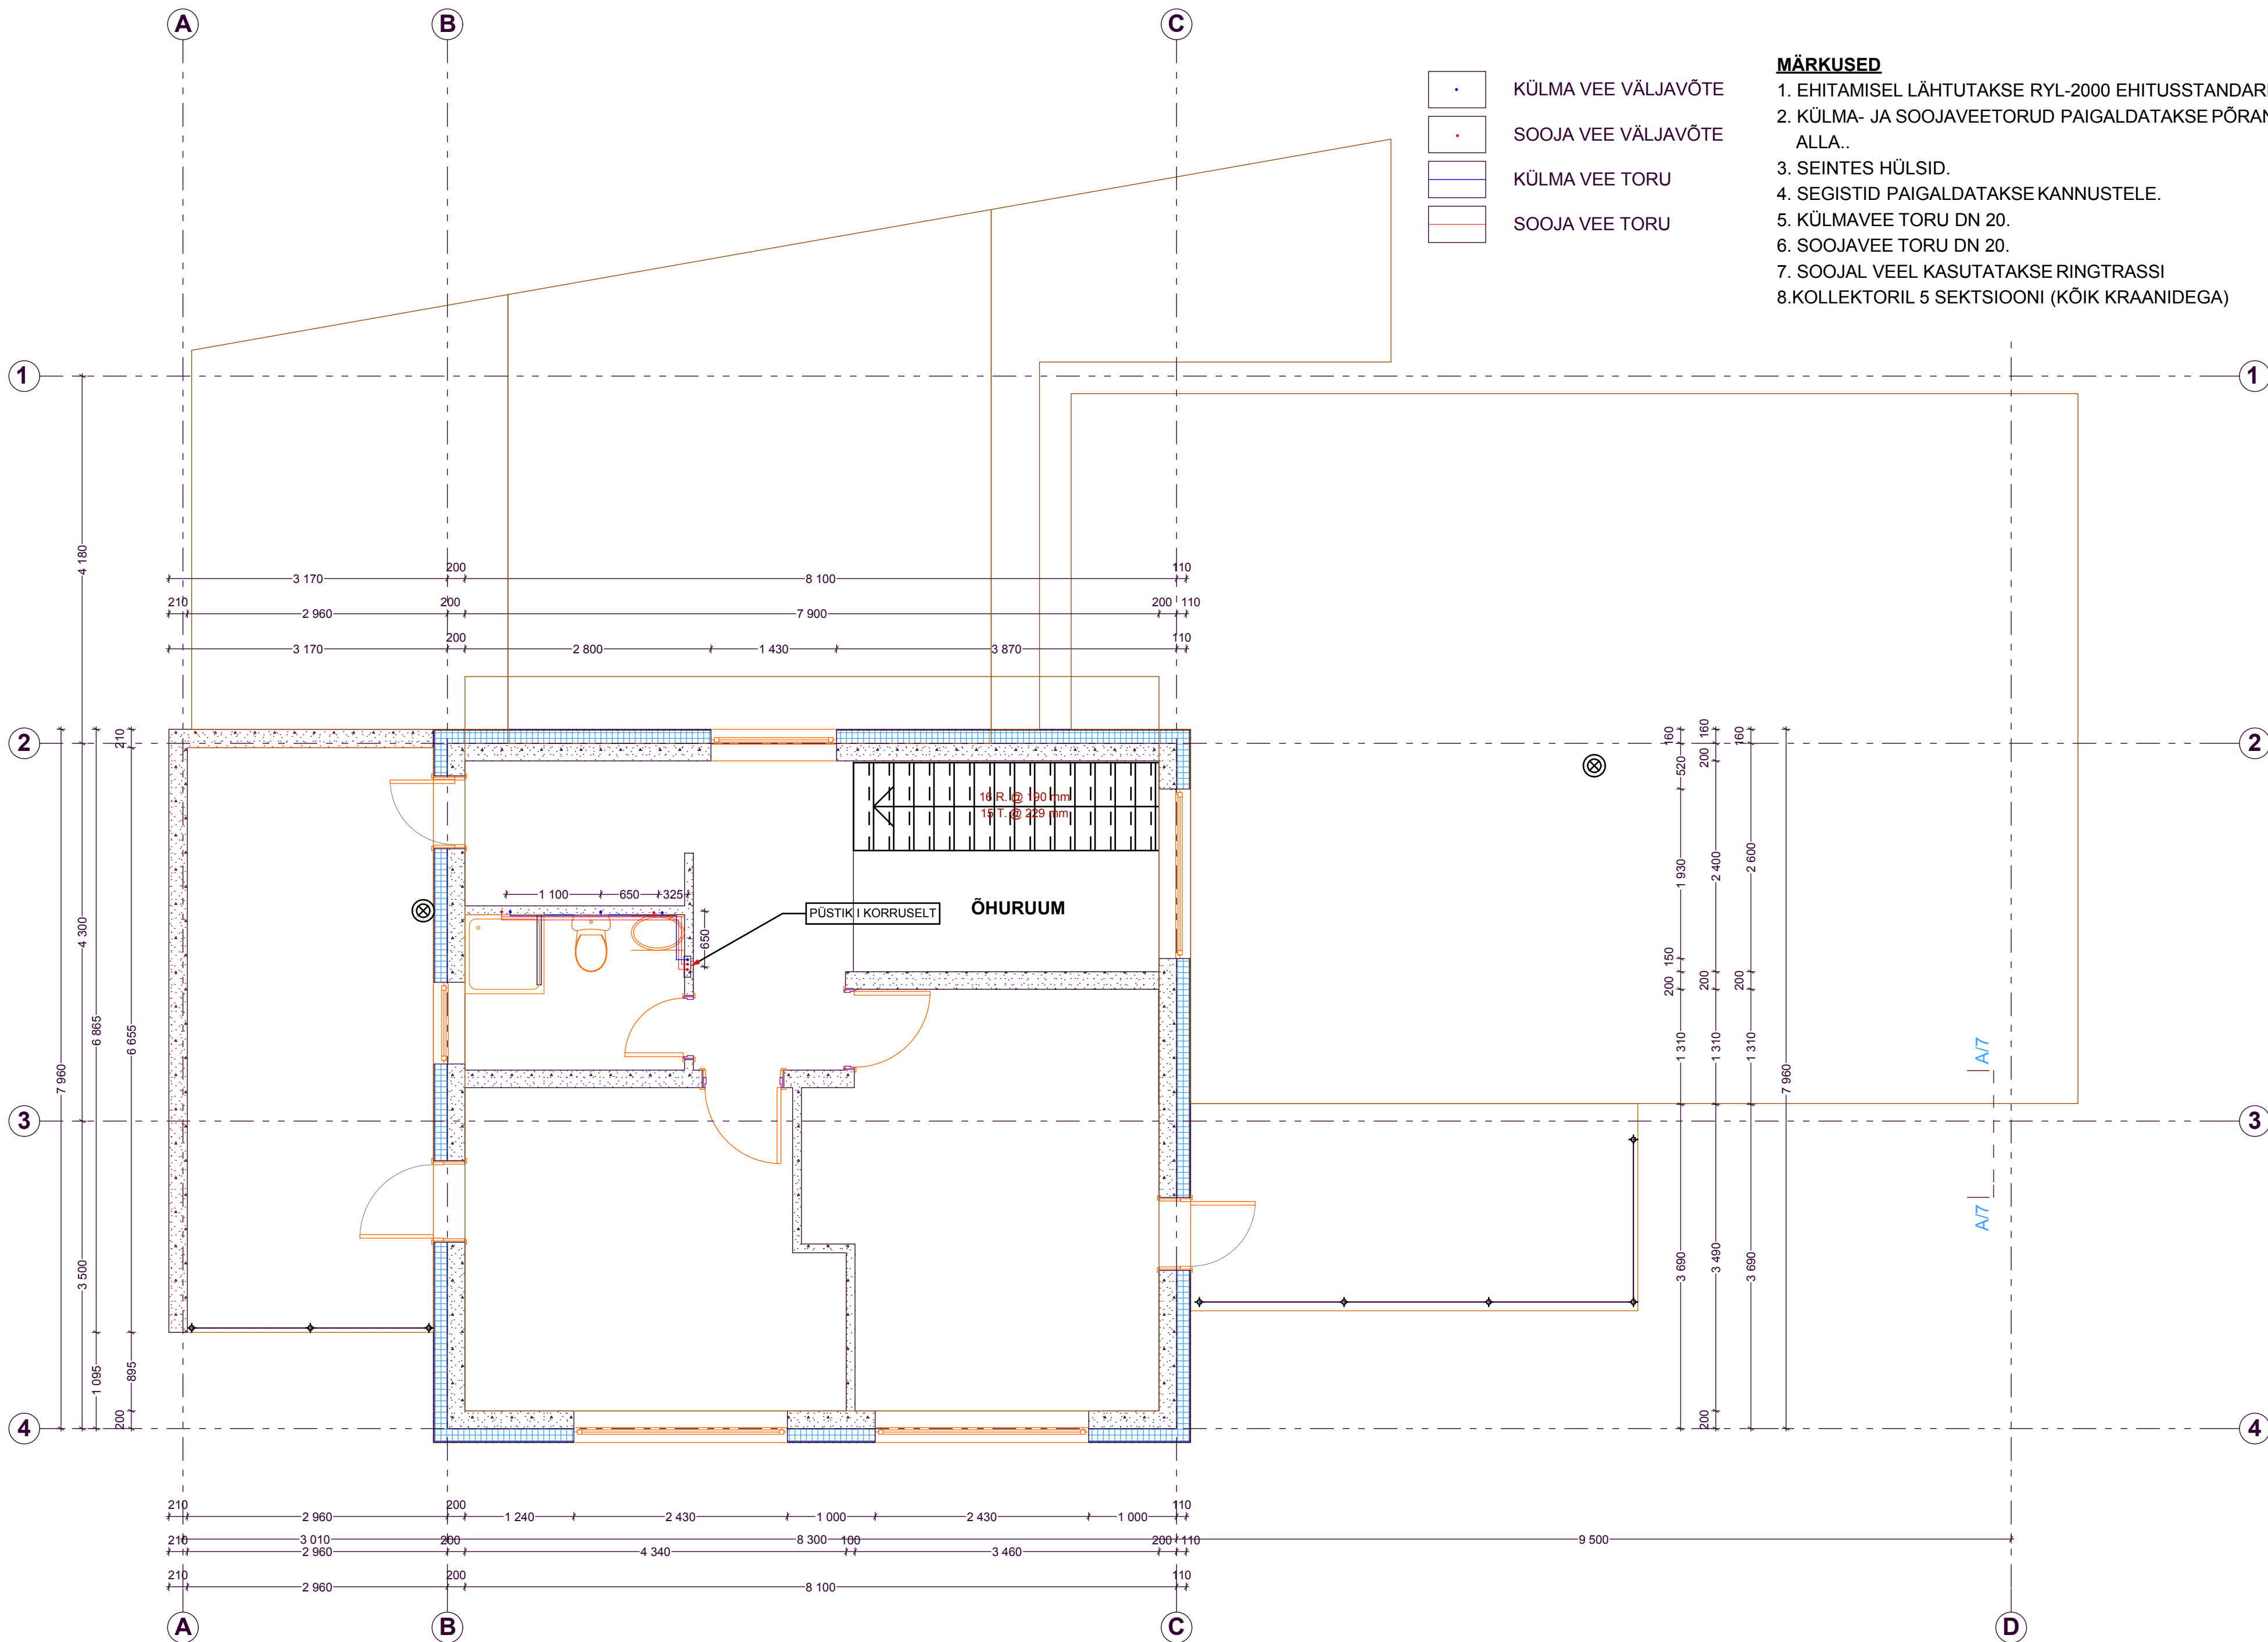
- MÄRKUSED**
1. EHITAMISEL LÄHTUTAKSE RYL-2000 EHITUSSTANDARDITEST.
  2. KÜLMA- JA SOOJAVEETORUD PAIGALDATAKSE PÕRANDA ALLA..
  3. SEINTES HÜLSID.
  4. SEGISTID PAIGALDATAKSE KANNUSTELE.
  5. KÜLMAVEE TORU DN 20.
  6. SOOJAVEE TORU DN 20.
  7. SOOJAL VEEL KASUTATAKSE RINGTRASSI
  - 8.KOLLEKTORIL 5 SEKTSIOONI (KÕIK KRAANIDEGA)
