| I KORRUSE KANALISATSIOONI PLAAN | | | M 1:50 |
| <br>Merton Projekt OÜ<br>Peterburi tee 57a, Tallinn 11415<br>Tel: 56232923<br>Reg.nr.11245816<br>MTR.EEP000742 | Objekt : HARJUMAA, RAE VALD, KARLA KÜLA,<br>ANDREKSE TEE 15 | | © |
| | ERAMU KONSTRUKTIIVNE PROJEKT | | |
| | Tellijä : KUUBA ÖNNIS | Töö nr : 07-003 | |

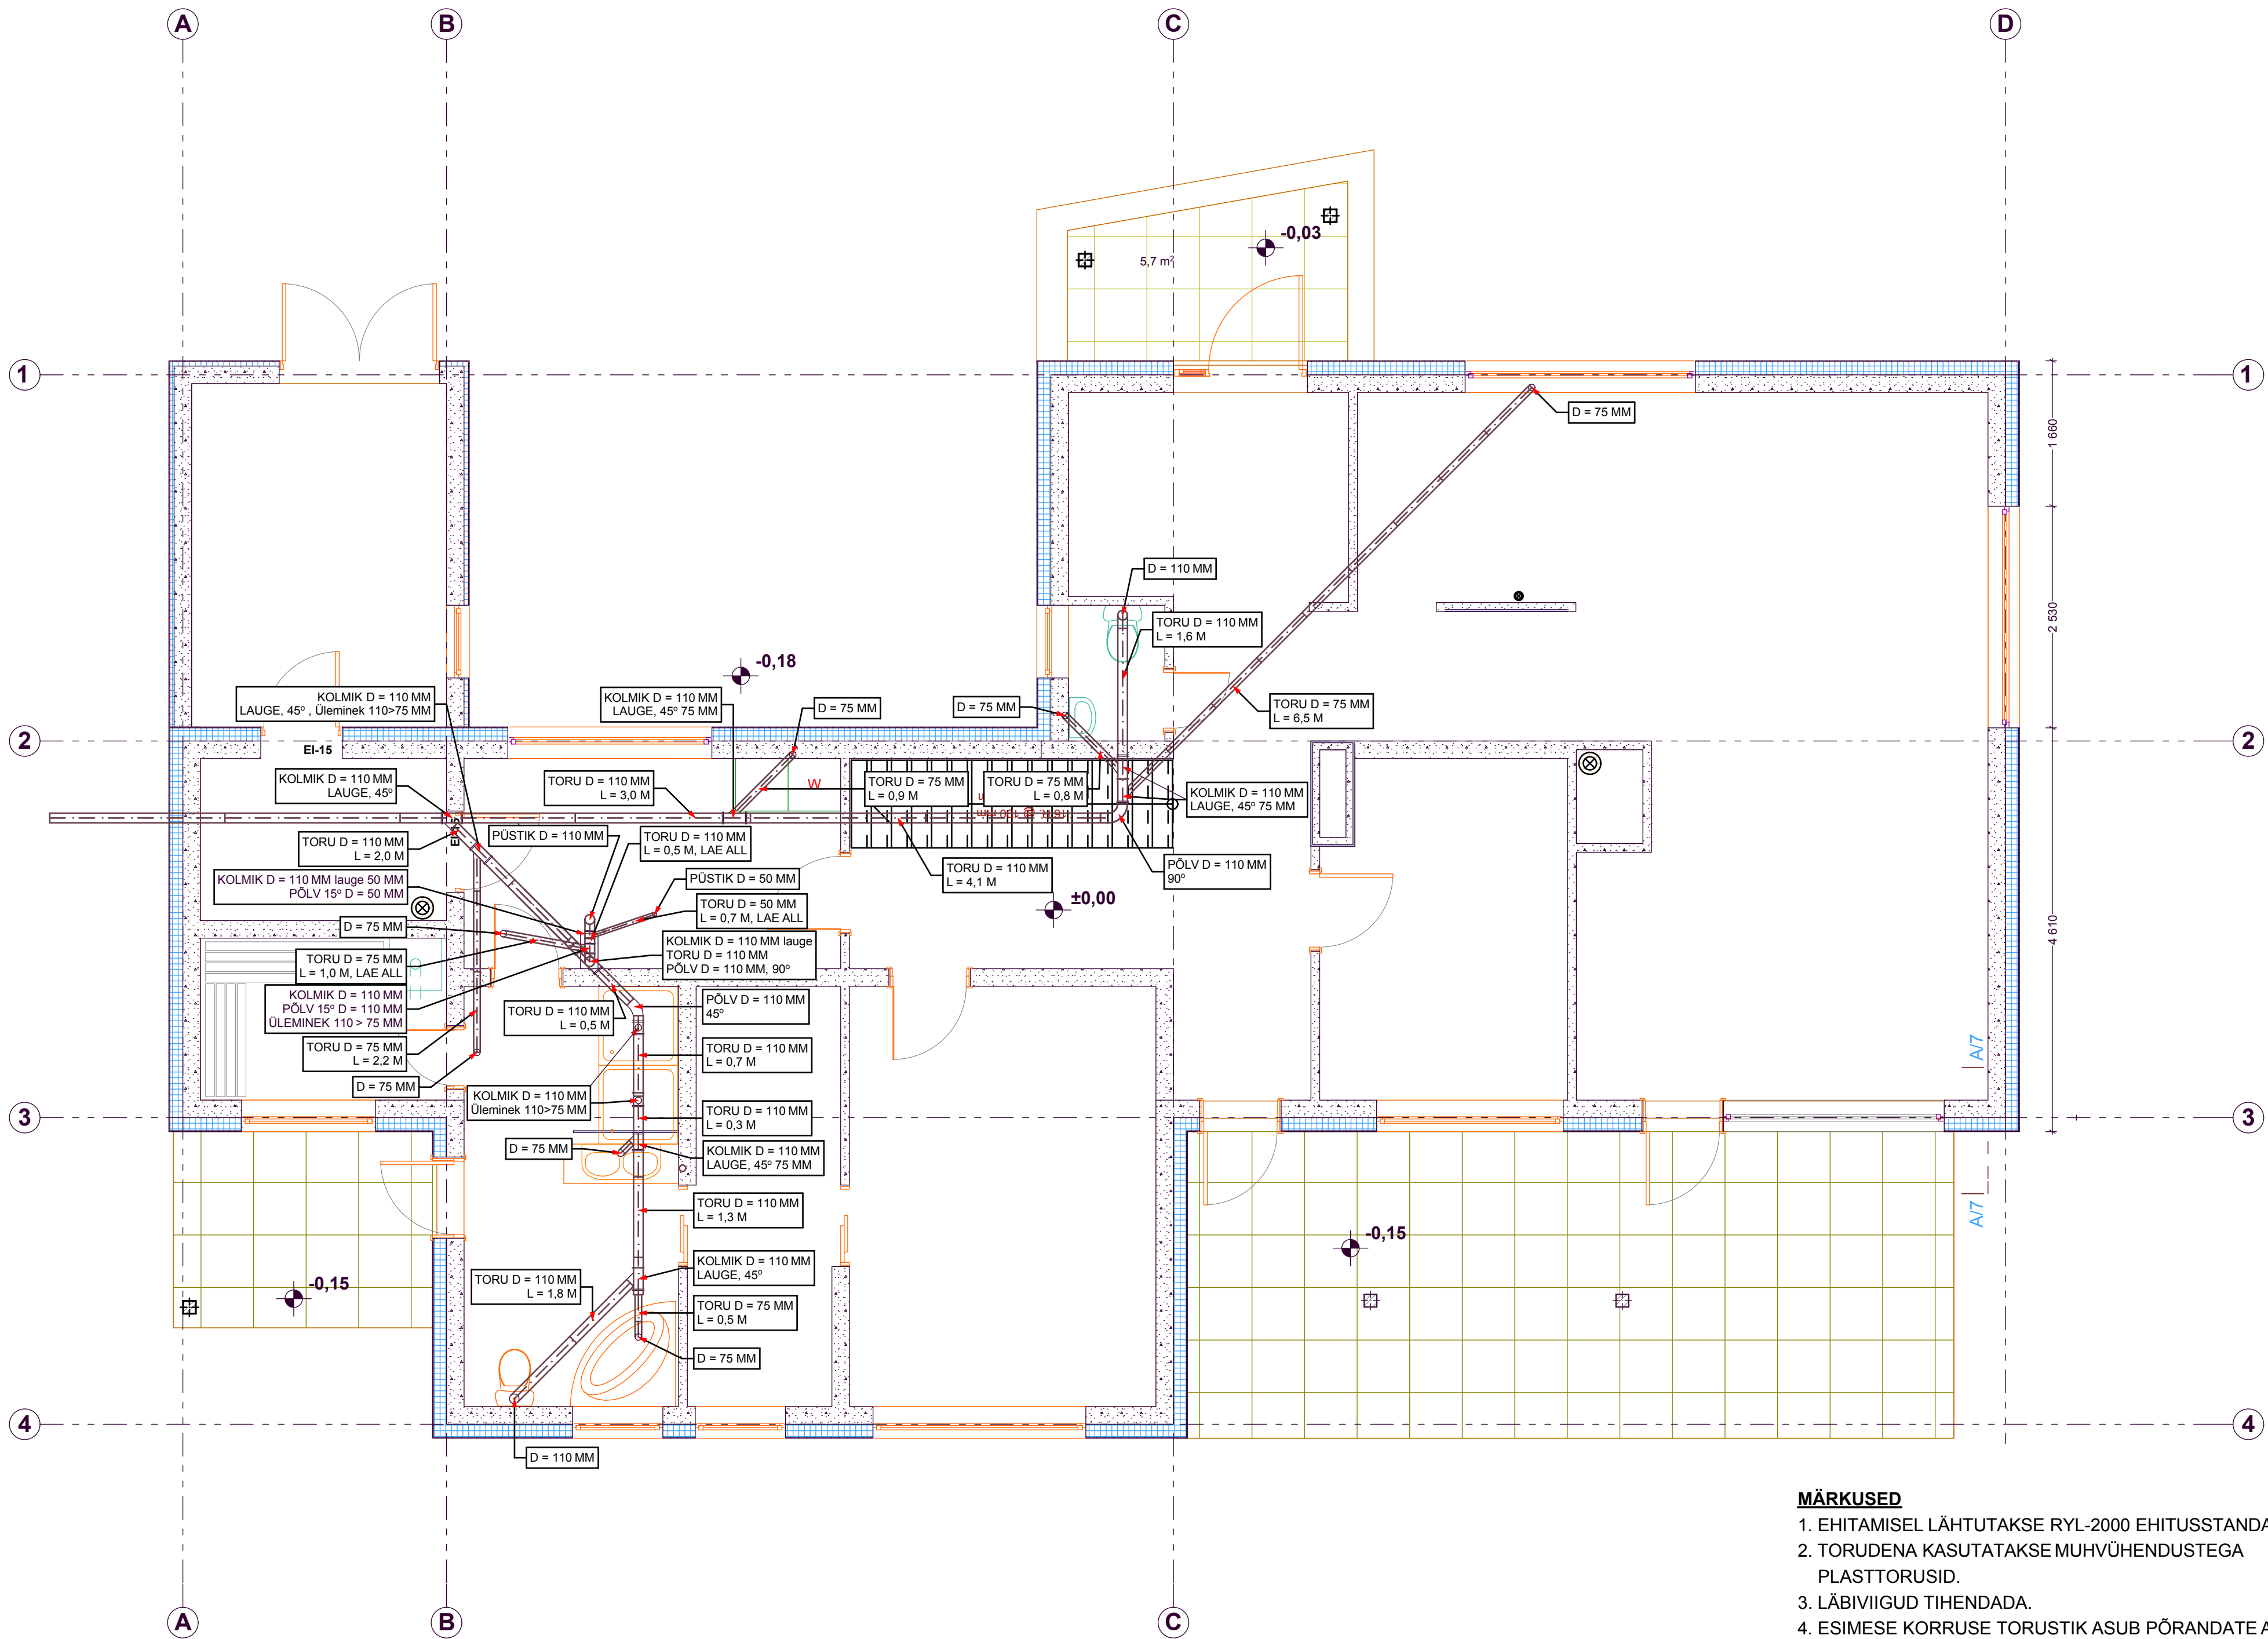
- MÄRKUSED**
1. EHITAMISEL LÄHTUTAKSE RYL-2000 EHITUSSTANDARDITEST.
  2. TORUDENA KASUTATAKSE MUHVÜHENDUSTEGA PLASTTORUSID.
  3. LÄBIVIIGUD TIHENDADA.
  4. ESIMISE KORRUSE TORUSTIK ASUB PÕRANDATE ALL.
  5. MAA-ALUSED KANALISATSIOONITORUD TULEB SOOJUSTADA KÜLMUMISE EEST.
  6. TRAPPIDENA KASUTATAKSEALLAJOOKSUGA TRAPPE D = 75 MM.
