| II KORRUSE KÜTTE PLAAN | | | M 1:50 |
| <br>Merton Projekt OÜ<br>Peterburi tee 57a, Tallinn 11415<br>Tel: +372 6232923<br>Reg.nr. 11245816<br>MTR EEP000742 | Objekt : HARJUMAA, RAE VALD, KARLA KÜLA,<br>ANDREKSE TEE 15 | | © |
| | ERAMU KONSTRUKTIIVNE PROJEKT | | |

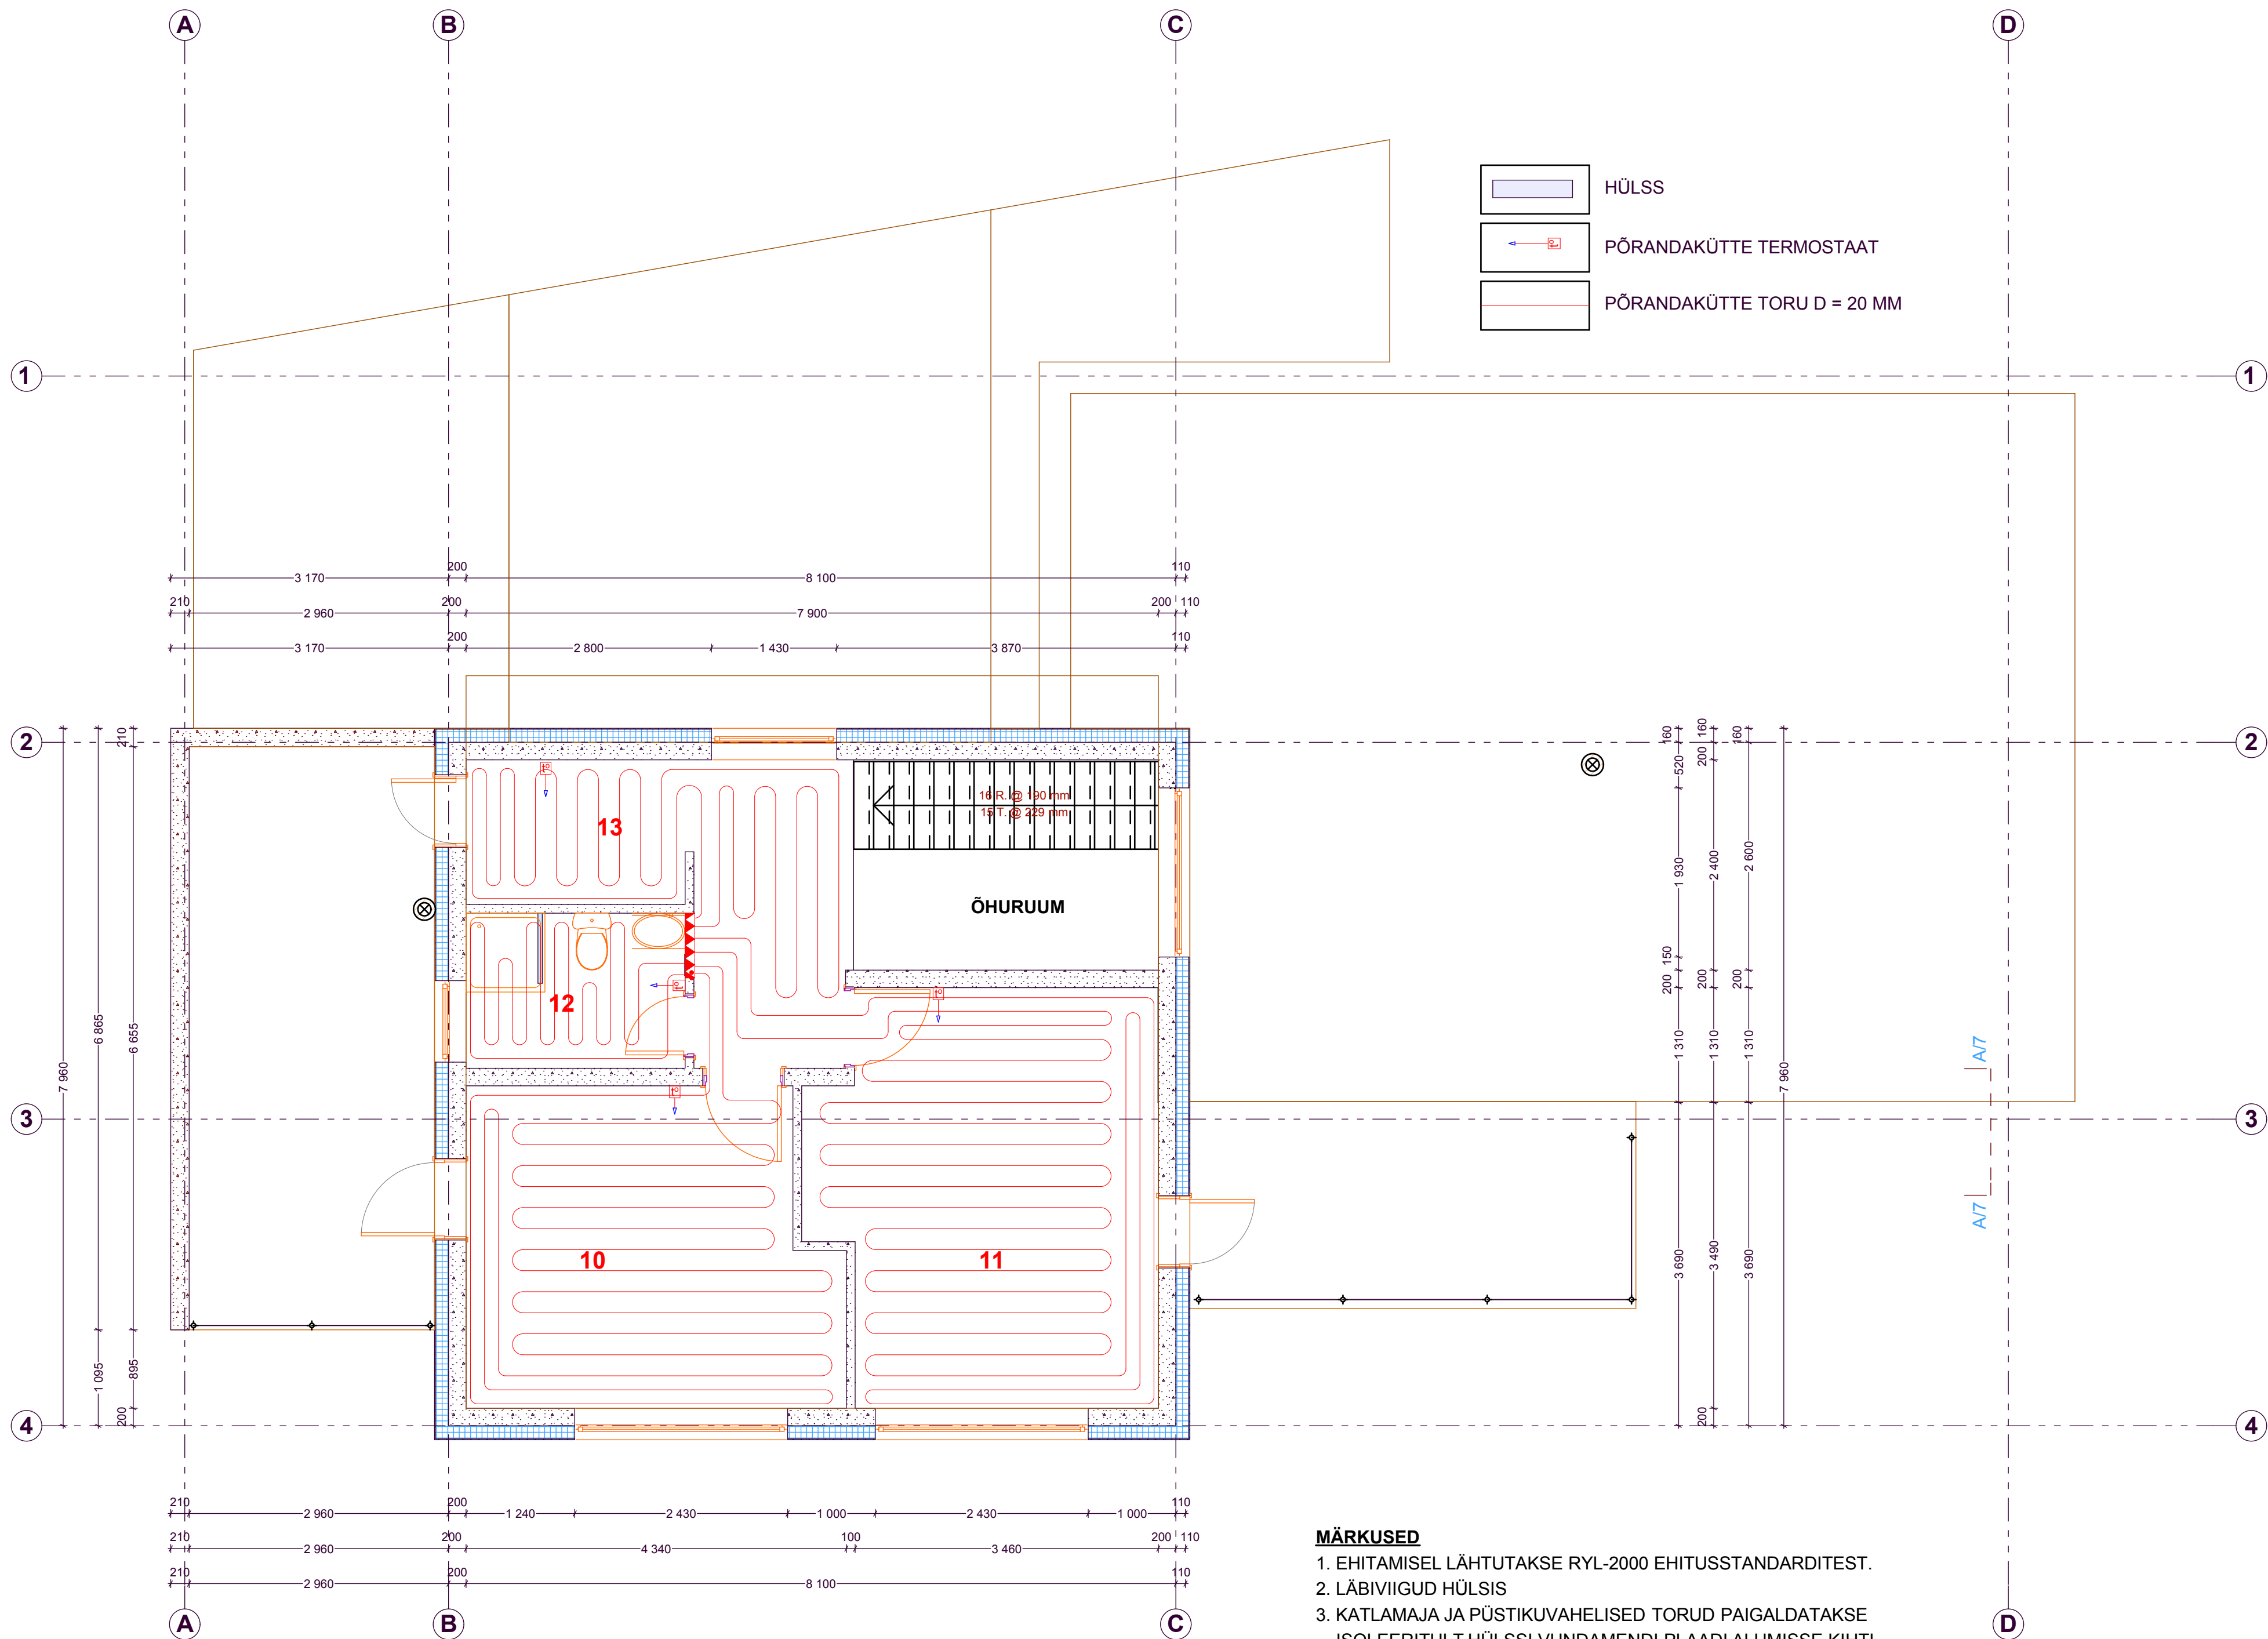
1. EHITAMISEL LÄHTUTAKSE RYL-2000 EHITUSSTANDARDITEST.
2. LÄBIVIIGUD HÜLSIS
3. KATLAMAJA JA PÜSTIKUVAHELISED TORUD PAIGALDATAKSE ISOLEERITULT HÜLSSI VUNDAMENDI PLAADI ALUMISSE KIHITI.
