1 VUNDAMENT  
1 : 100

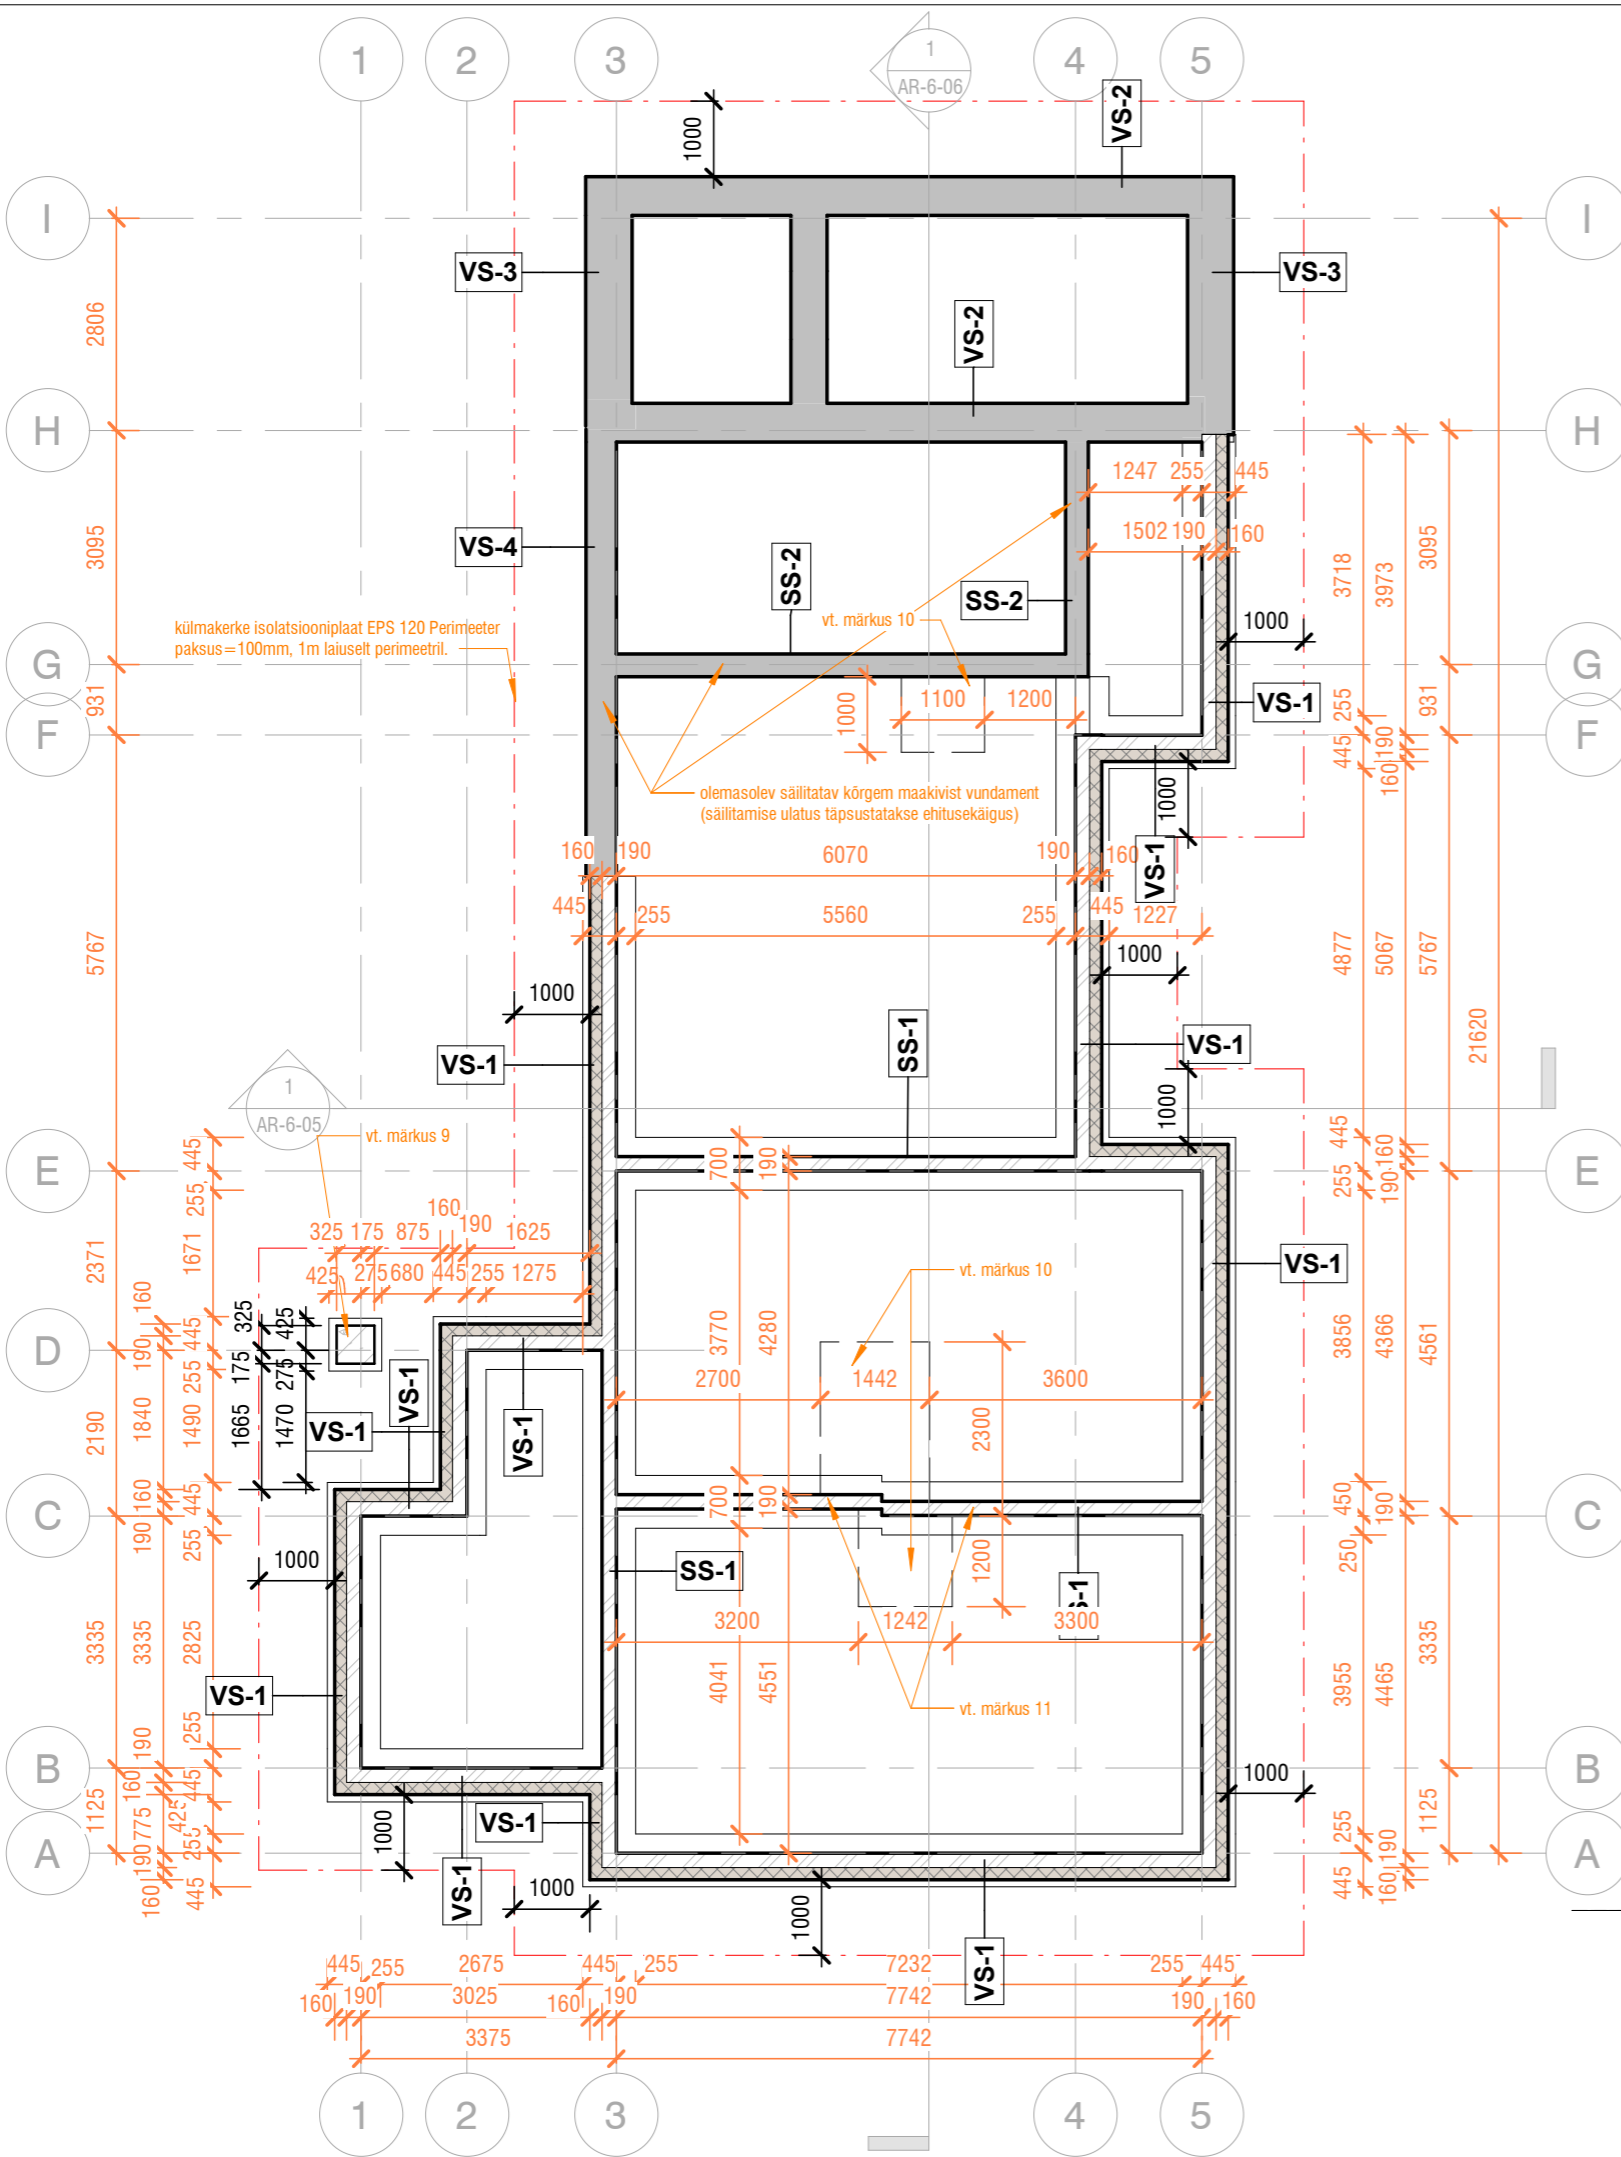
- Külmakerke tagajärjel lagunenud vundamenti on eriaegadel telliste ja betooniga edutult parandatud. Parandustööde käigus on vundament kaotanud dekoratiivsuse. Madalam vundamenti osa asendatakse Columbia-kivist vundamendiga. Kõrgemate vundamenti osade asendamine otsustada konstruksioonide avamisel. Vt. ka joonis AR-6-05, lõige A-A ja AR-6-06, lõige B-B;

- Põrandaplaat eraldatakse seintest 10mm vuugiga. Vuuk täidetakse polüstürooli ribaga ning pealt täidetakse 15mm sügavusel elastse massiga;
  - Vundamenti taldmikud (250x700mm) monoliitset raudbetoonist C25/30;

- Peasissepääsu katusealuse puitposti all on monoliitset raudbetoonist (C30/37) postvundament (400x400mm), (600x600mm) taldmikul. Puitposti kinnistamiseks betoneeritakse postvundamenti postiking tüüp"A" (n. ....);

- Korstna, ahju, pliiti, kamina ja soojamuün all põrandaplaadi paksendus 200mm (topelt armatuuriga, alumises vöös T10 ja T9);
  - Vundament olemasoleva kandeseina alla, asukoht täpsustatakse ehituse käigus.
