## Sisu

Suuremal vanal puumajal on köögi põrand keldrisse kukkunud. Maja all on täiskelder paksude maakivist müüridega. Maja täpne vanus ei ole teada, kuid kindlasti on see vanem kui sada aastat.

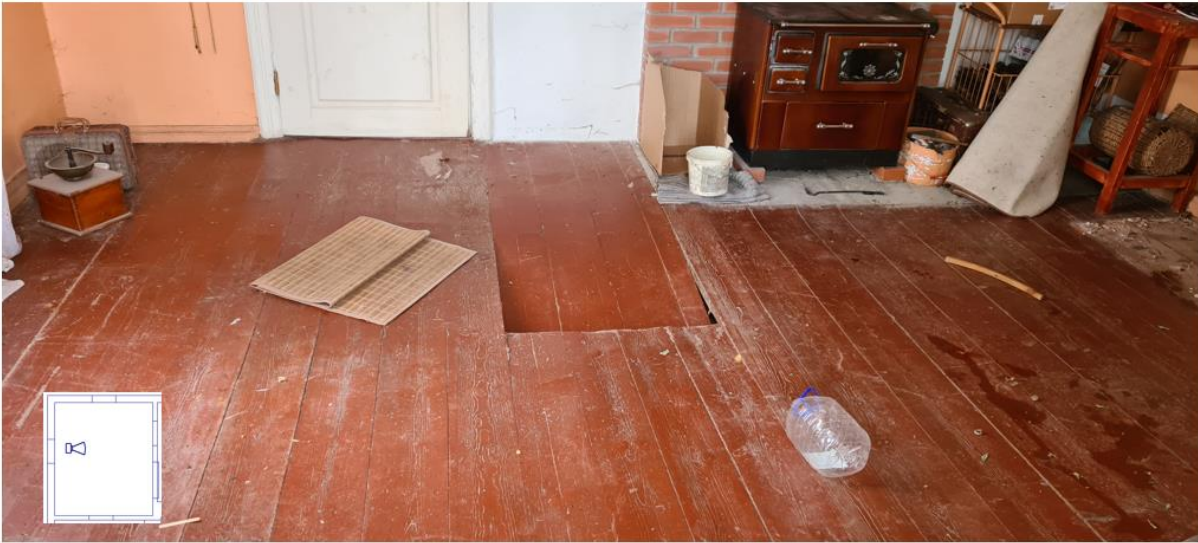
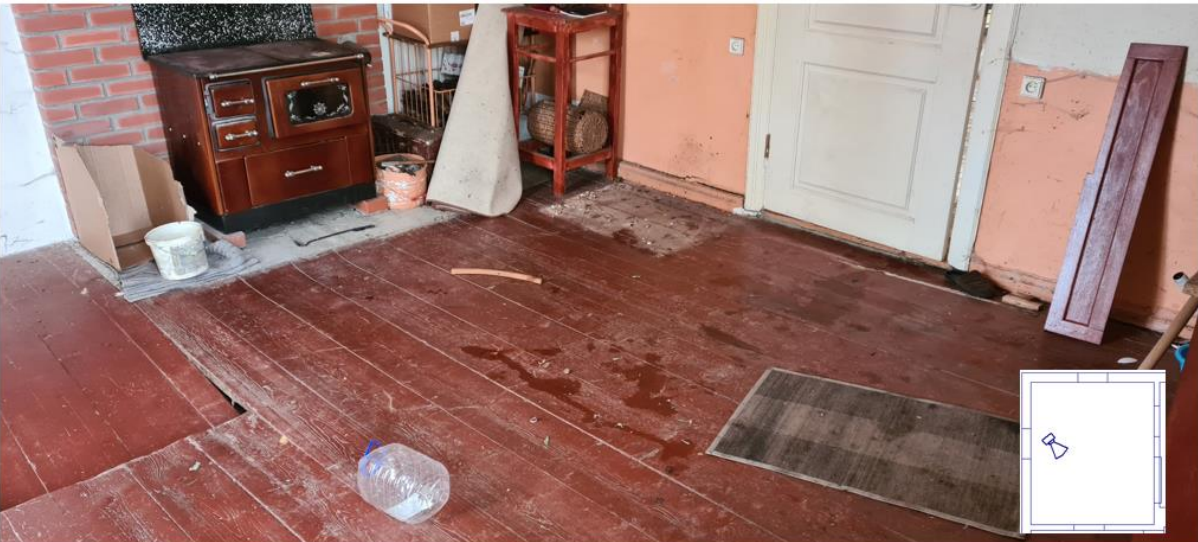
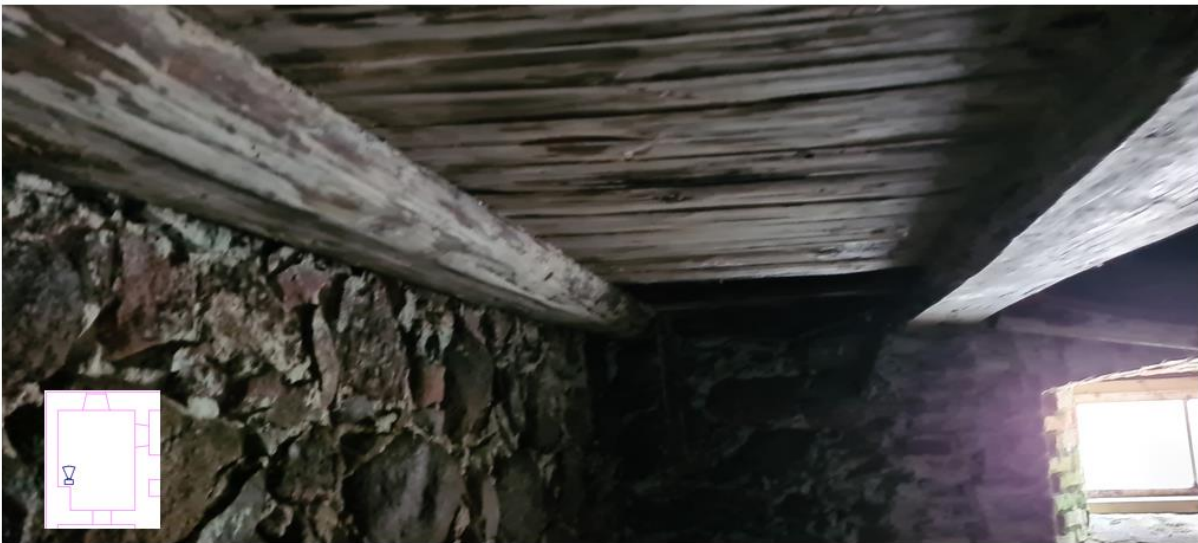
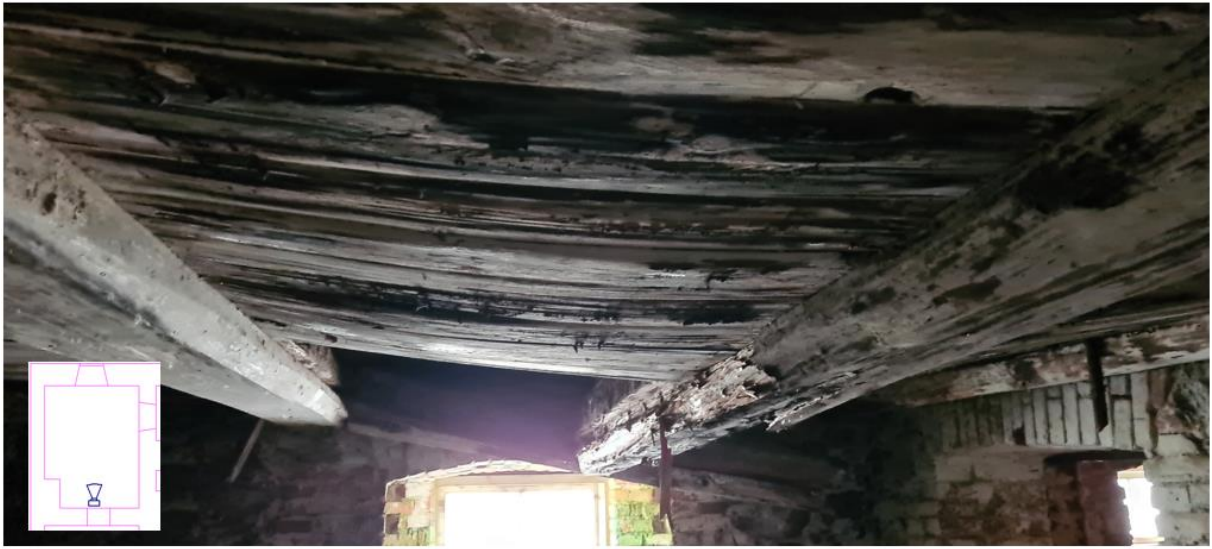
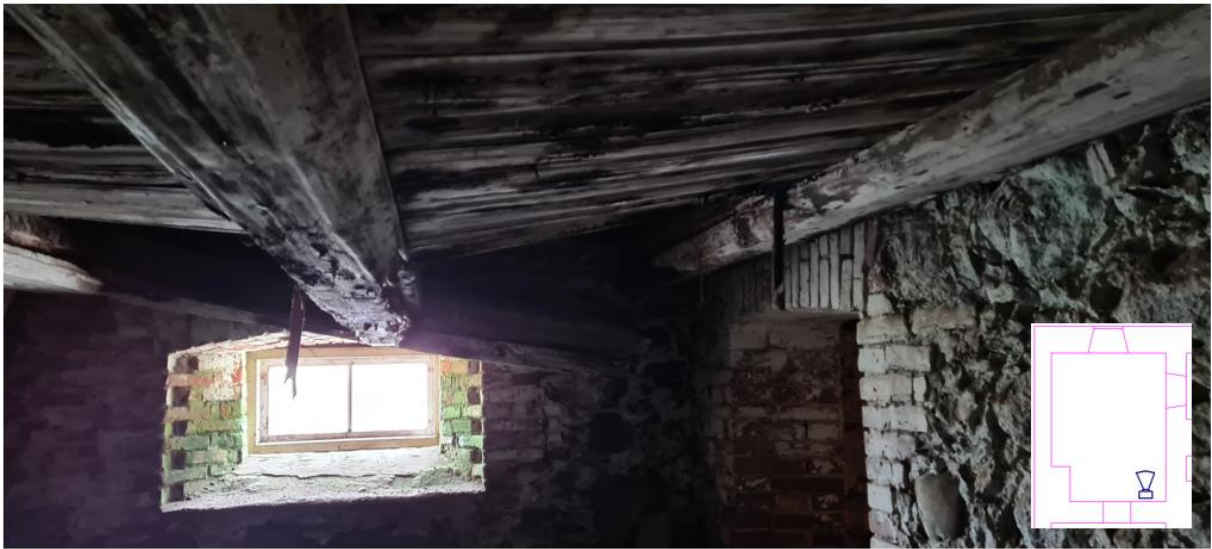
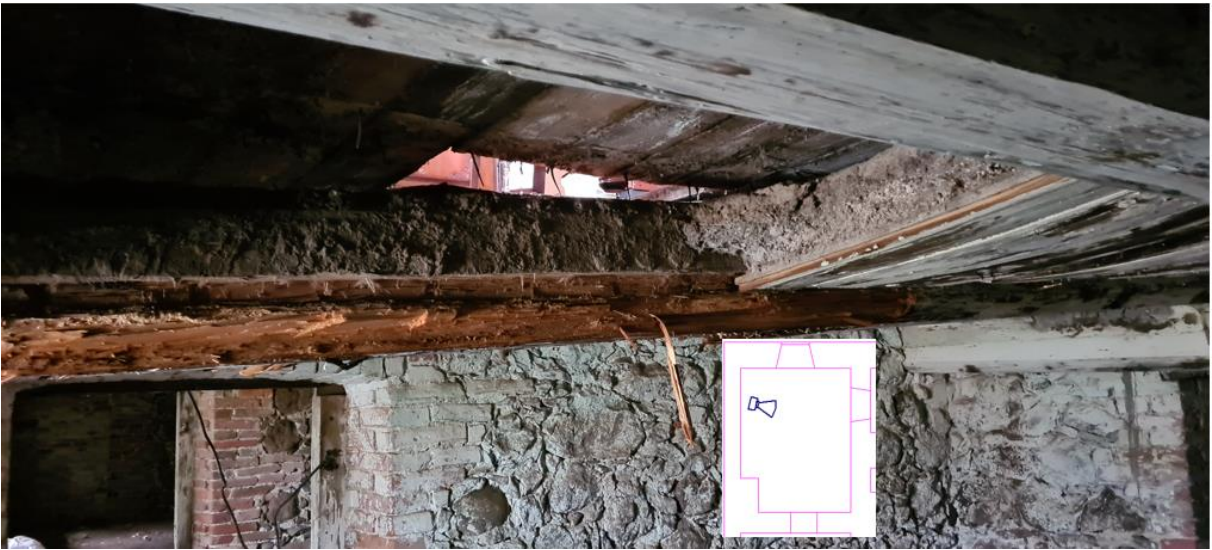
## 2 Puupõrand on vaja välja lõhkuda.

Kandetalad on tahatud palgid ca 40cm läbimõõdus. Talade allosas on sooned. Soones on talade vaheline plangutis ca 4 cm. Talade peal on põrandalauad ca 4 cm. Lauad on omavahel ühendatud ümmarguste risttappidega. Põrandalauade ja alumise plangutise vahe on täidetud mullaga.

### 3 Valada köögile uus betoonist põrand mis toetub maakivist vundamendile.

Põrandas saab olema vesi põrandaküte.

Põranda kate on kivi plaat.

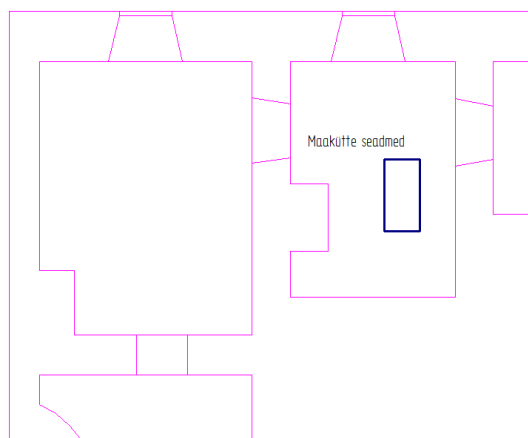
Maja esise muruplatsi sisse paigutatakse maakütte torustik.

Keldrisse paigaldatakse maakütte seadmed

Uus köögi põrand on varustatud põrandaküttega. Muudesse esimese korruse tubadesse tuleb paigaldada radiaatorid. Tubade kõrgus 3,8 meetrit.

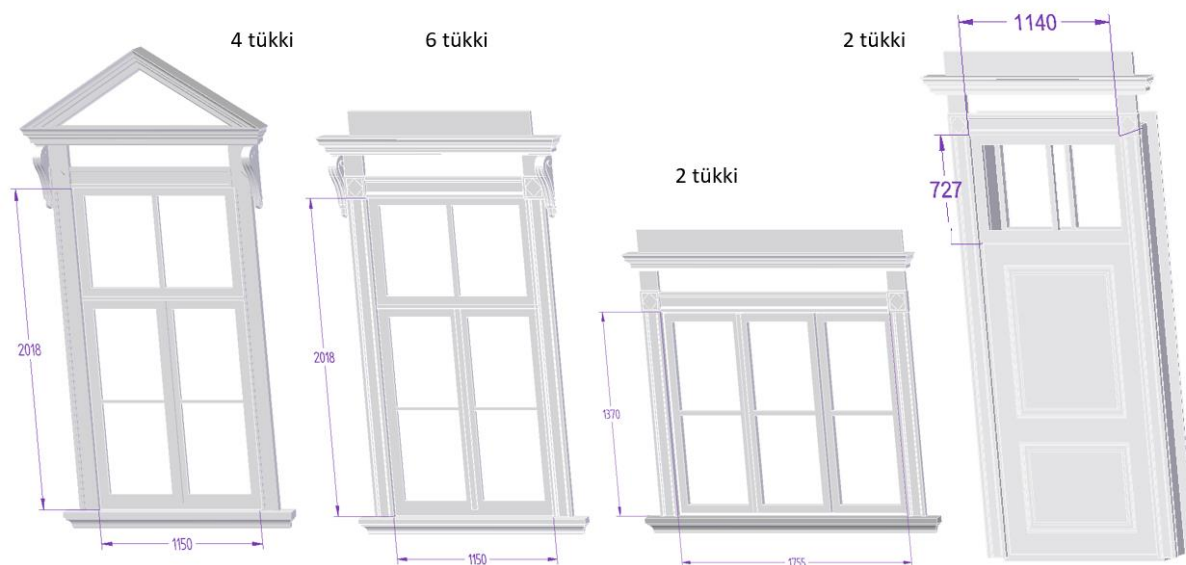
Olemasolevad aknad on osaliselt sada aastat vanad ja ei pea sooja. Seoses uue küttesüsteemiga on vaja kõik aknad välja vahetada. Maja ei ole muinsuskaitse all kuid maja välisilme peaks jääma võimalikult samaks. Väljaspoole jääv akna profiillaudadest raamistus on rahuldavas seisus ja võib võimaluse korral endine jääda.

Kahekordsed pakett aknad puidust raamidega.

Valget värvi.

Kahel tagauksel on ukse kohal aken. Uksed on uued ja ei vaja väljavahetamist. Ukse kohal aknad ei pea lahti käima.

Kolmepaneelilistel pööningu akendel kaks äärmist paneeli avanevad, keskmine on paigal.

Kõrgetel toa akendel ülemine paneel ei avane. Alumised mõlemad paneelid on avatavad.

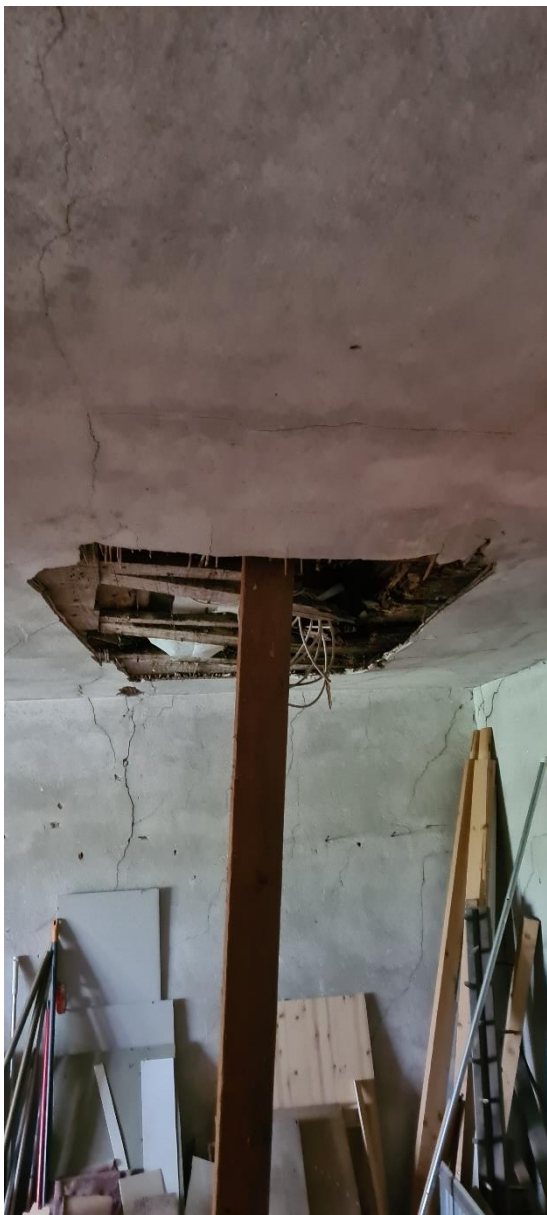
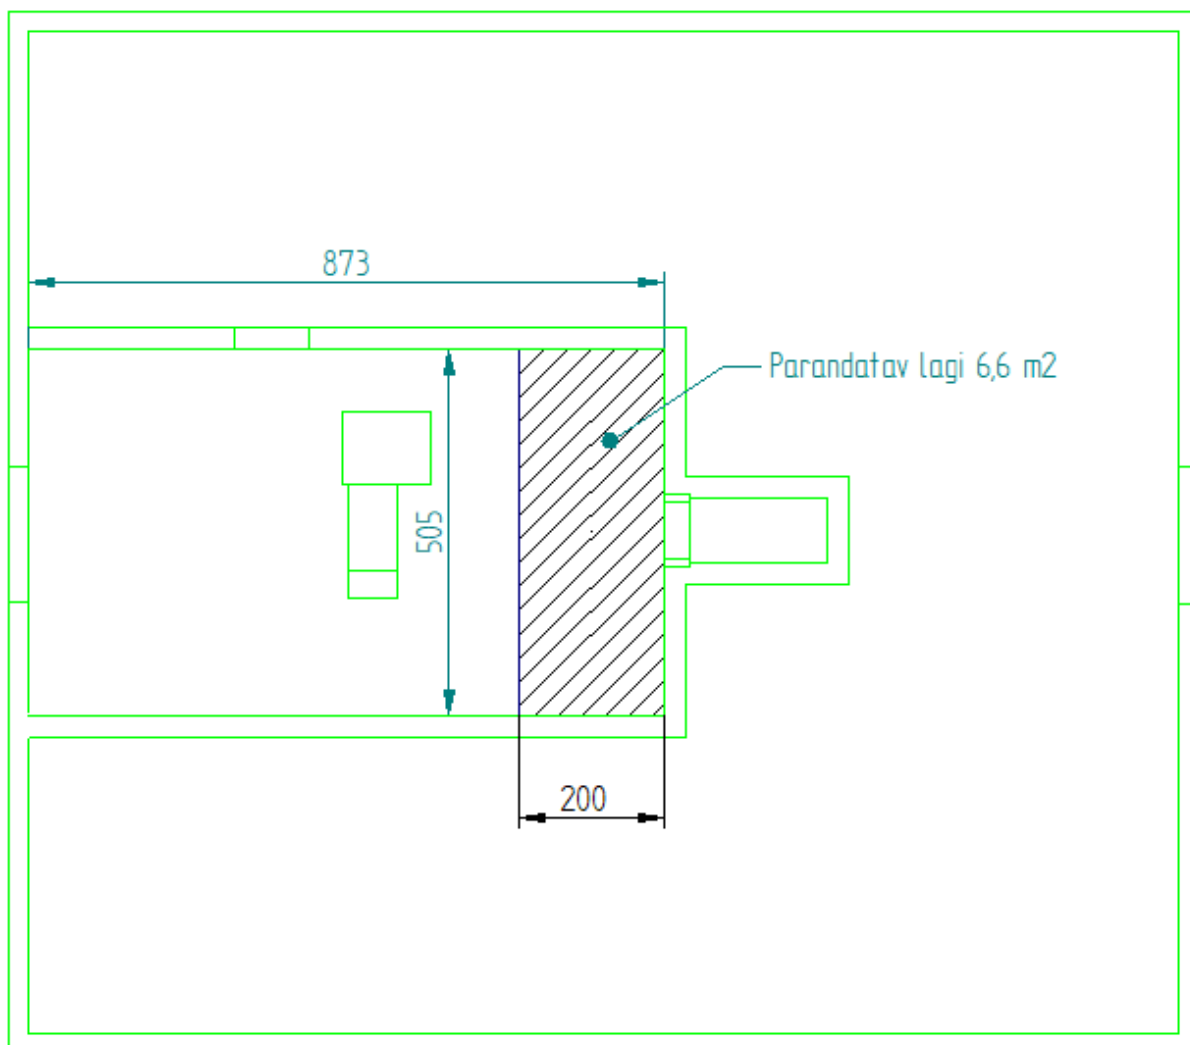
Maja seisis mõnda aega peremeheta ja puuduva korstnapühkija luugi kaudu sadas vihma sisse. Sellel kohal on lokaalselt lagi sisse kukkunud.

Tuleb vanade talade kõrvale paigaldada kolm

uut laetala ja ehitada sinna vahele uus lagi. Altpoolt kipsplaat. Pealtpoolt ükskõik milline sobiv materjal mis peal kõndimist kannatab ja vahepeale soojustus.
