MÄRKUSED: LAGI

MÄRKUSED: SEINTE VIIMISTLUS

| ERAMU PEAMAJA | | 1.K LAED & SEINTE VIIMISTLUS | | | |

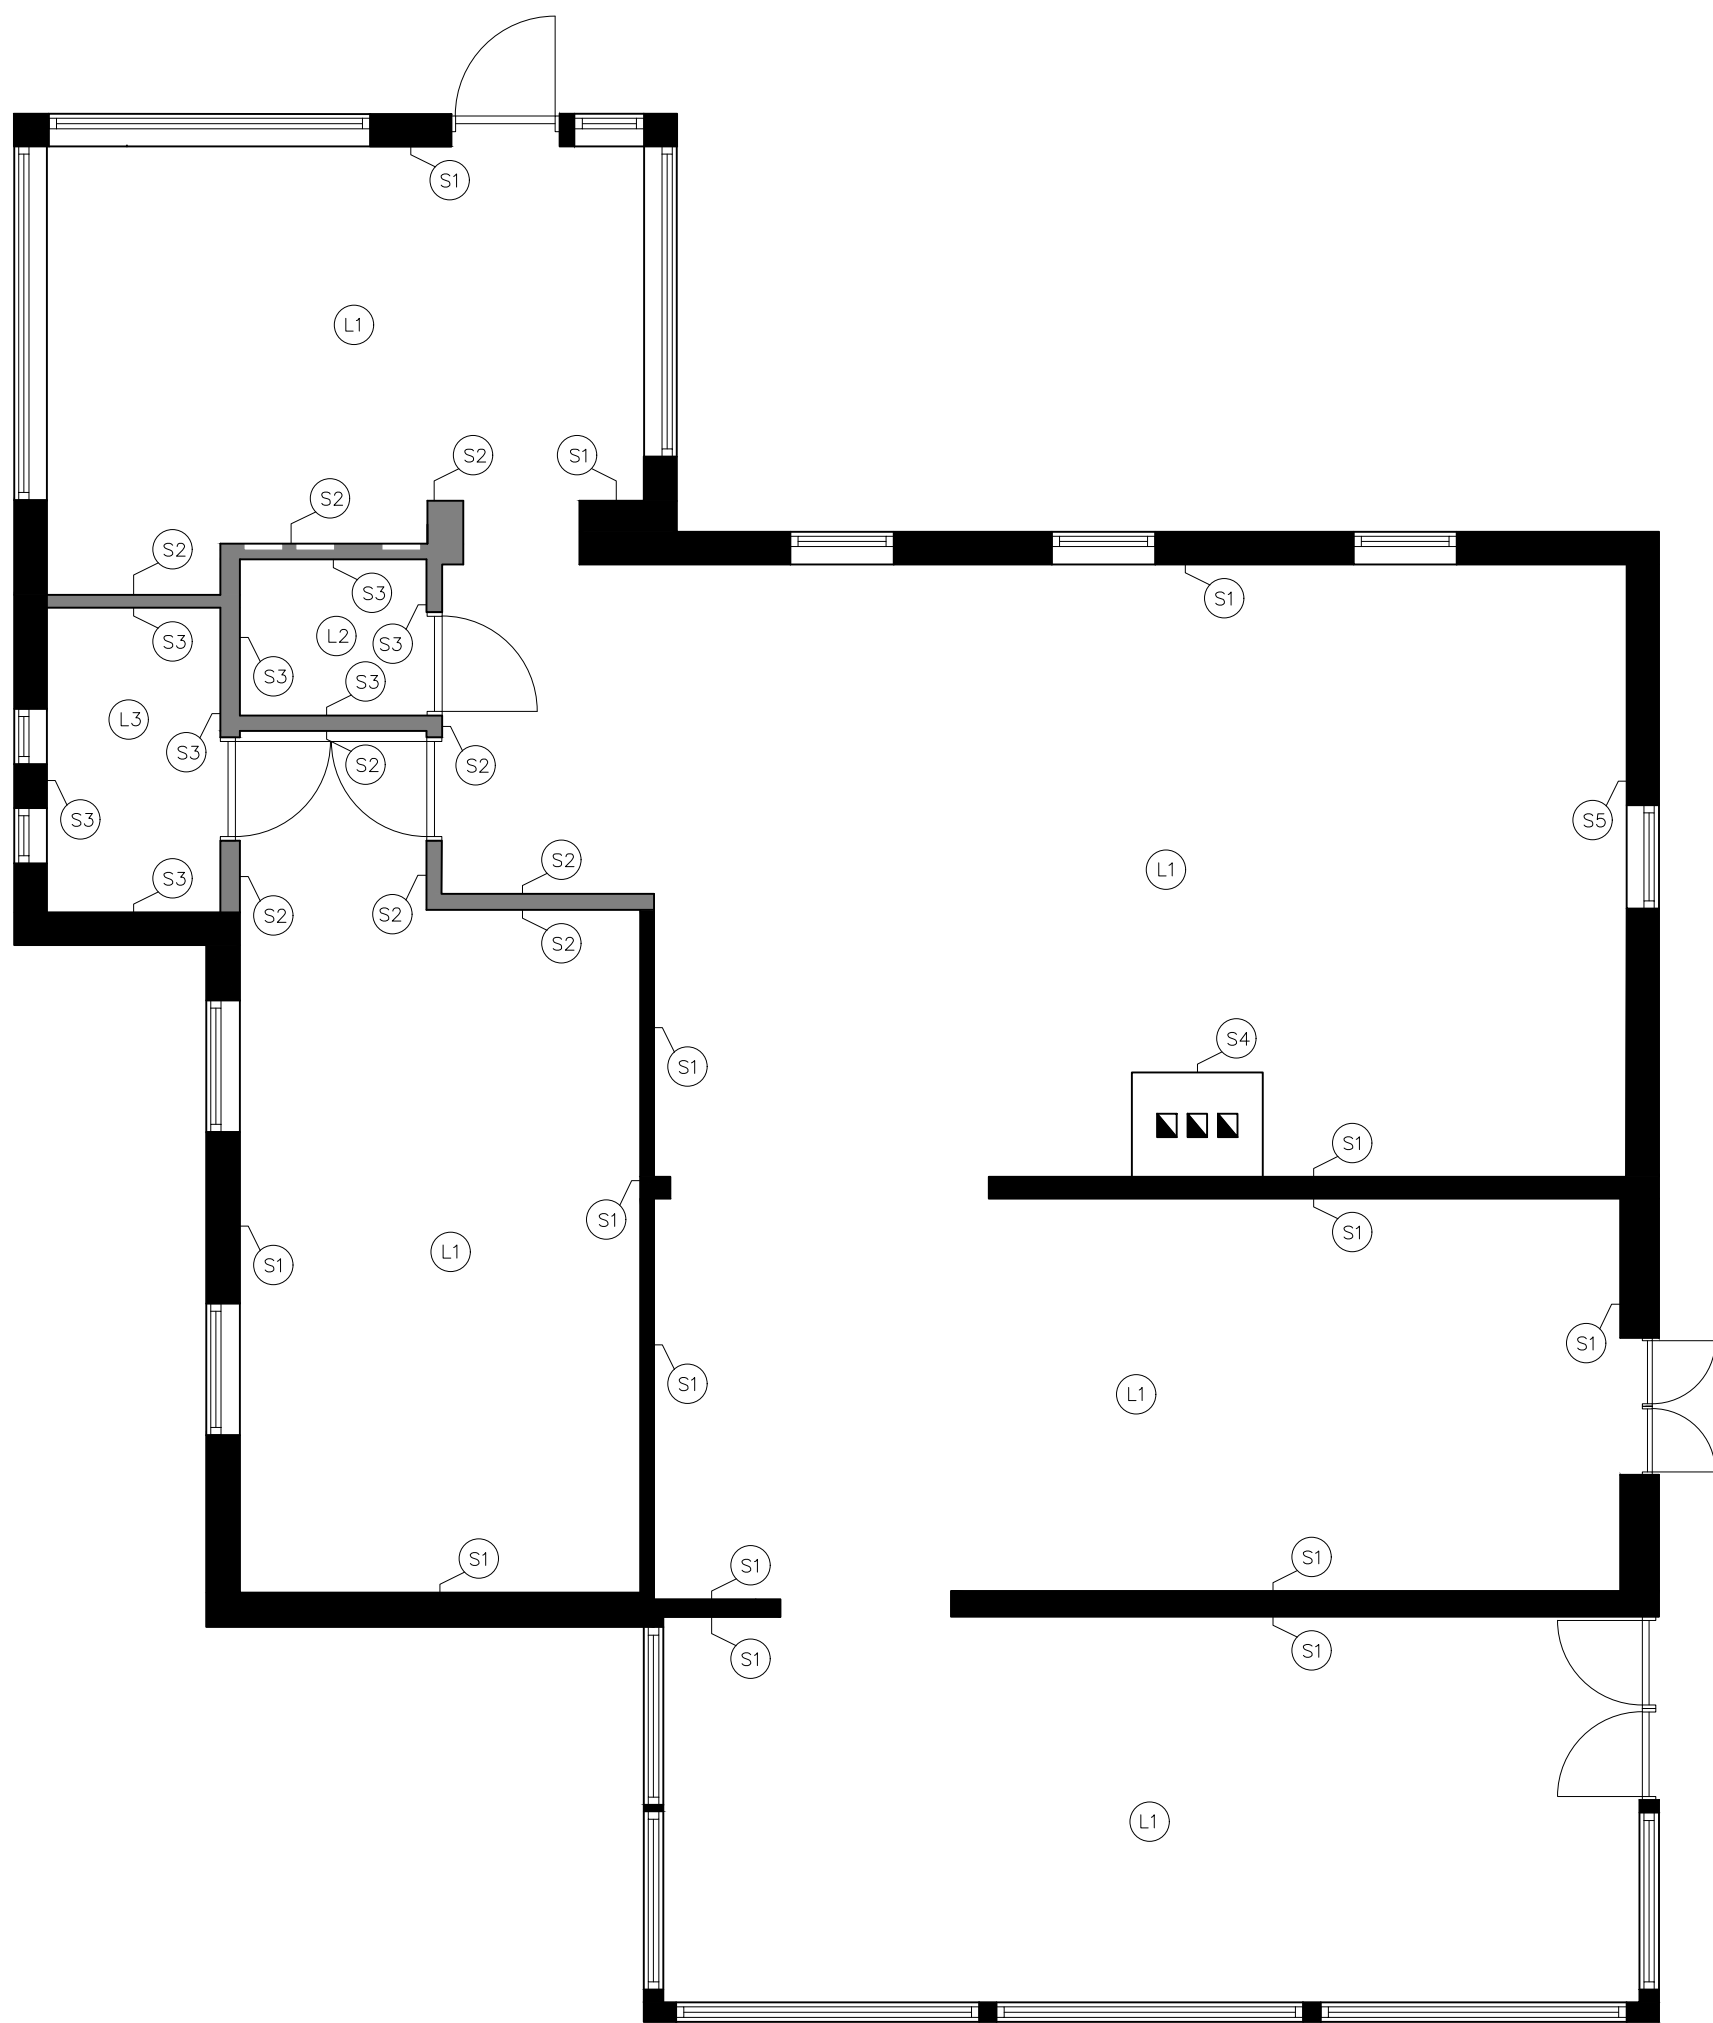
- L1 - KONTROLLIDA LAGEDE SEISUKORDA. OLEMASOLEV LAGI JA LAETALAD ÜLE VÄRVIDA. TOON ...
- L2 - UUS KIPSLAGI VÄRVIDA, TOON ...
- L3 - UUS NIISKUSKINDLAST KIPSIST KERGLAGI. VIIMISTLEDA NIISKUSKINDLA PAHTLIGA. VÄRVIDA, TOON ...

- S1 - OLEMASOLEV SEIN VÄRVIDA, TOON ...
- S2 - UUS KERGSEIN VÄRVIDA, TOON ...
- S3 - UUS KERGSEIN OSALISELT VÄRVIDA, TOON ..., OSALISELT KATTA KERAAMILISE PLAADIGA ...
- S4 - KONTROLLIDA KORSTNA SEISUKORDA. PUURIDA TESTAUGUD OL.OL KATVASSE KIPSI - ESINDUSLIKU TELLISE OLEMASOLUL PUHASTADA KORSTNAJALG NING KATTA TELLISED SOBIVA LAKI VMS.
- S5 - OLEMASOLEV PALKSEIN VÄRVIDA, TOON ...
