olemasolev olukord, LAMMUTAMINE JA KAEVETÖÖD

LAMMUTAMINE JA KAEVETÖÖD

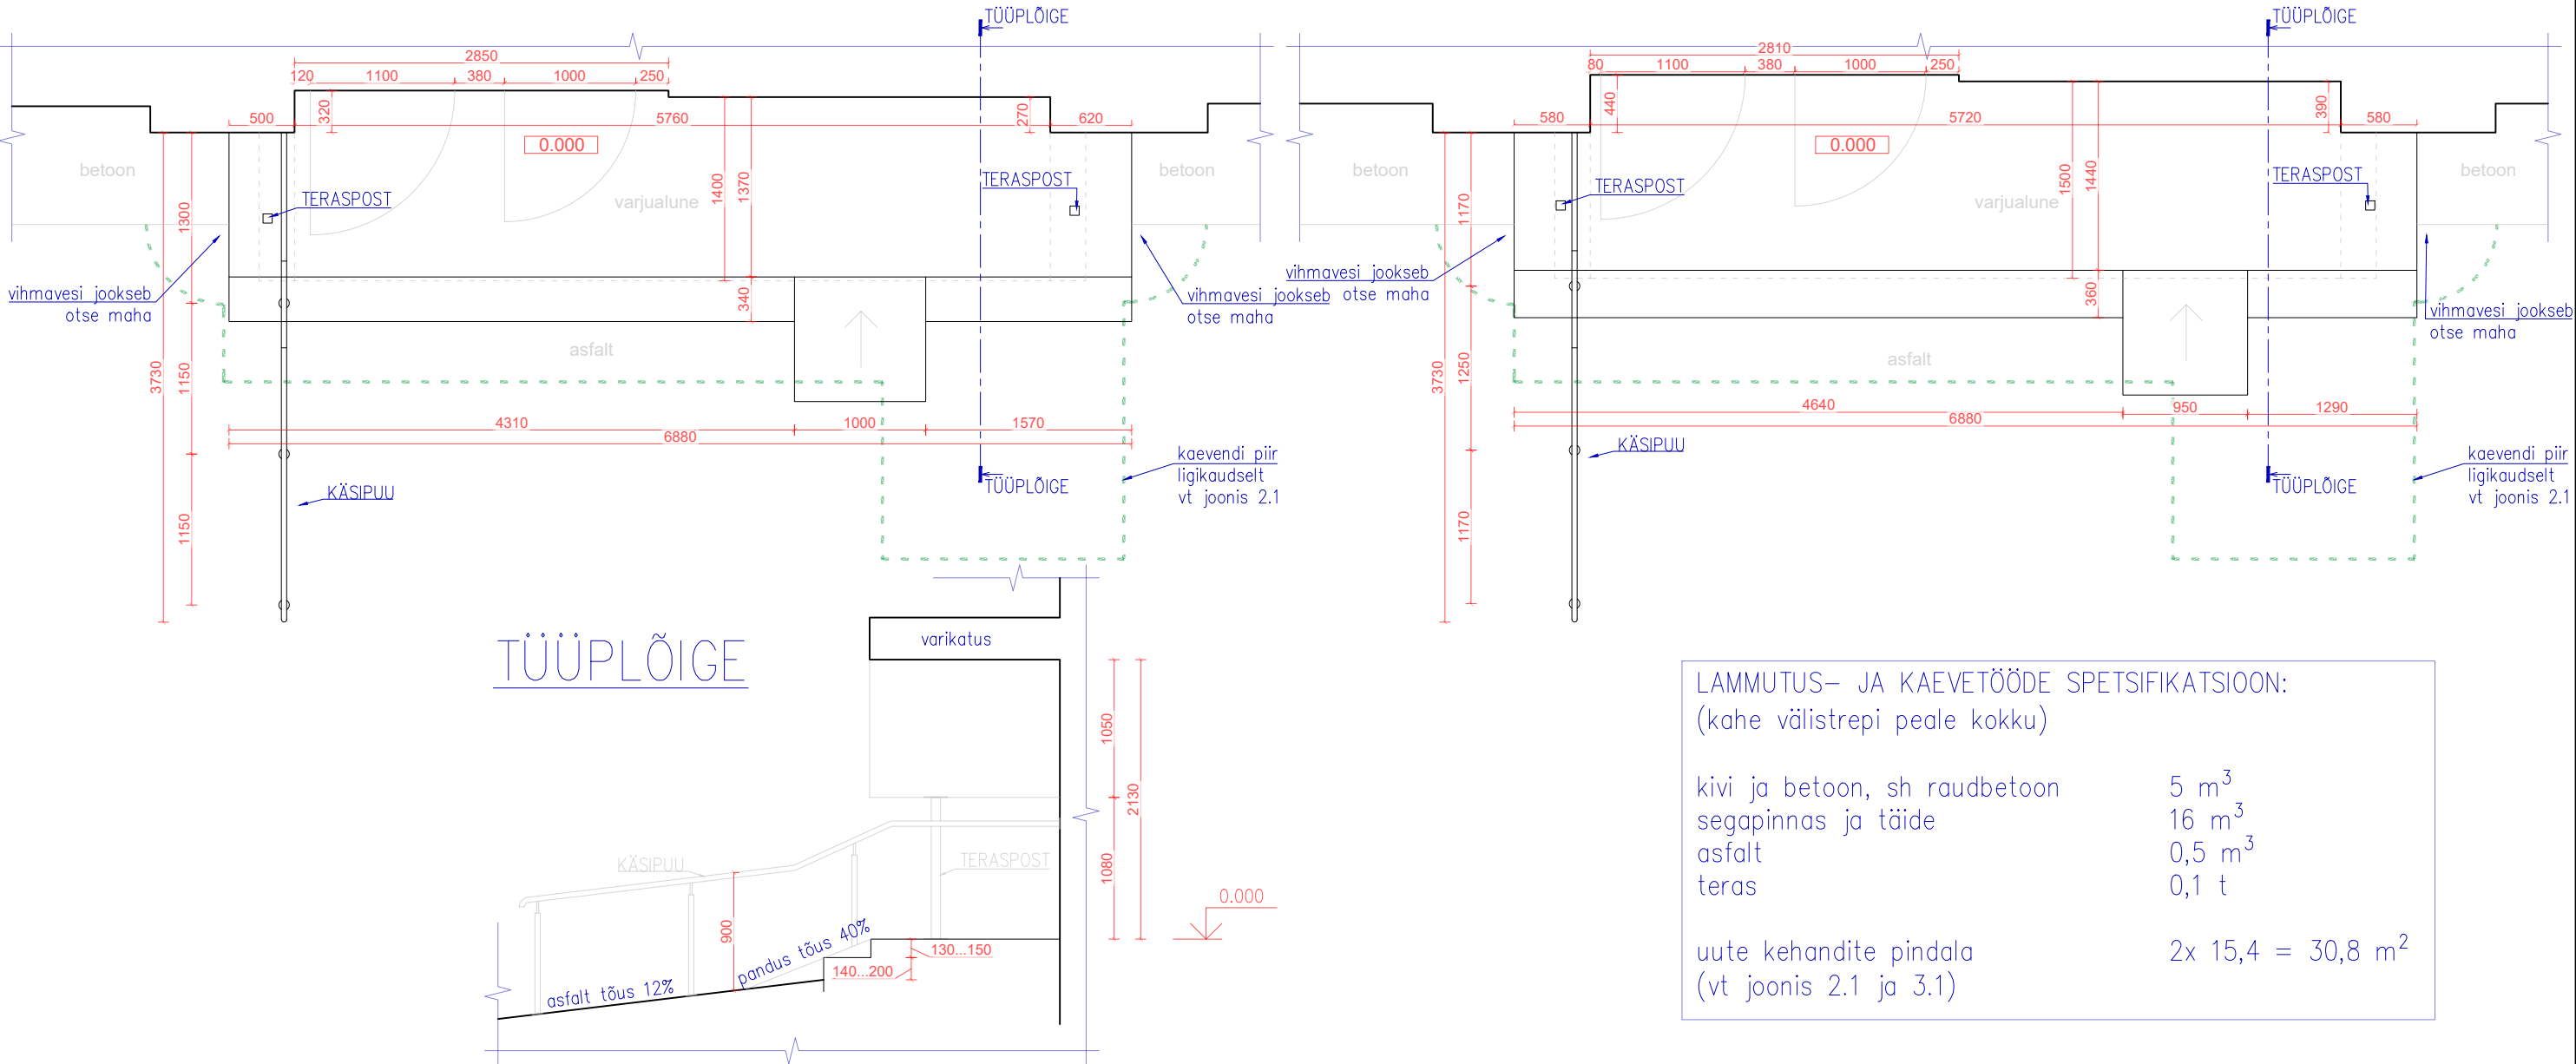
1.1

VASAKPOOLNE (idapoolne)

PAREMPOOLNE (läänepoolne)

1. Käsipuud eemaldatakse ja säilitatakse.
2. Teraspostid eemaldatakse ja esialgu säilitatakse. Vajadusel paigaldatakse teraspostide asemele ehituse ajaks ajutised toed. Tellija andmetel on ajalooliselt varikatus olnud ka ilma postideta, konsooliselt.
3. Joonisel näidatud olemasolevad välistrepid lammutatakse täielikult.
4. Treppide kõrval olevad äärekivid lammutatakse.
5. Pinnas kaevatakse lahti ühes tasapinnas trepi pealispinnast 70 cm sügavuselt (ümbritsevast maapinnast 30..40 cm sügavamale). Uue panduse alaosa servaribide jaoks kaevatakse ~20cm sügavamad süvendid (vt joonised 2.2 ja 3.1).
