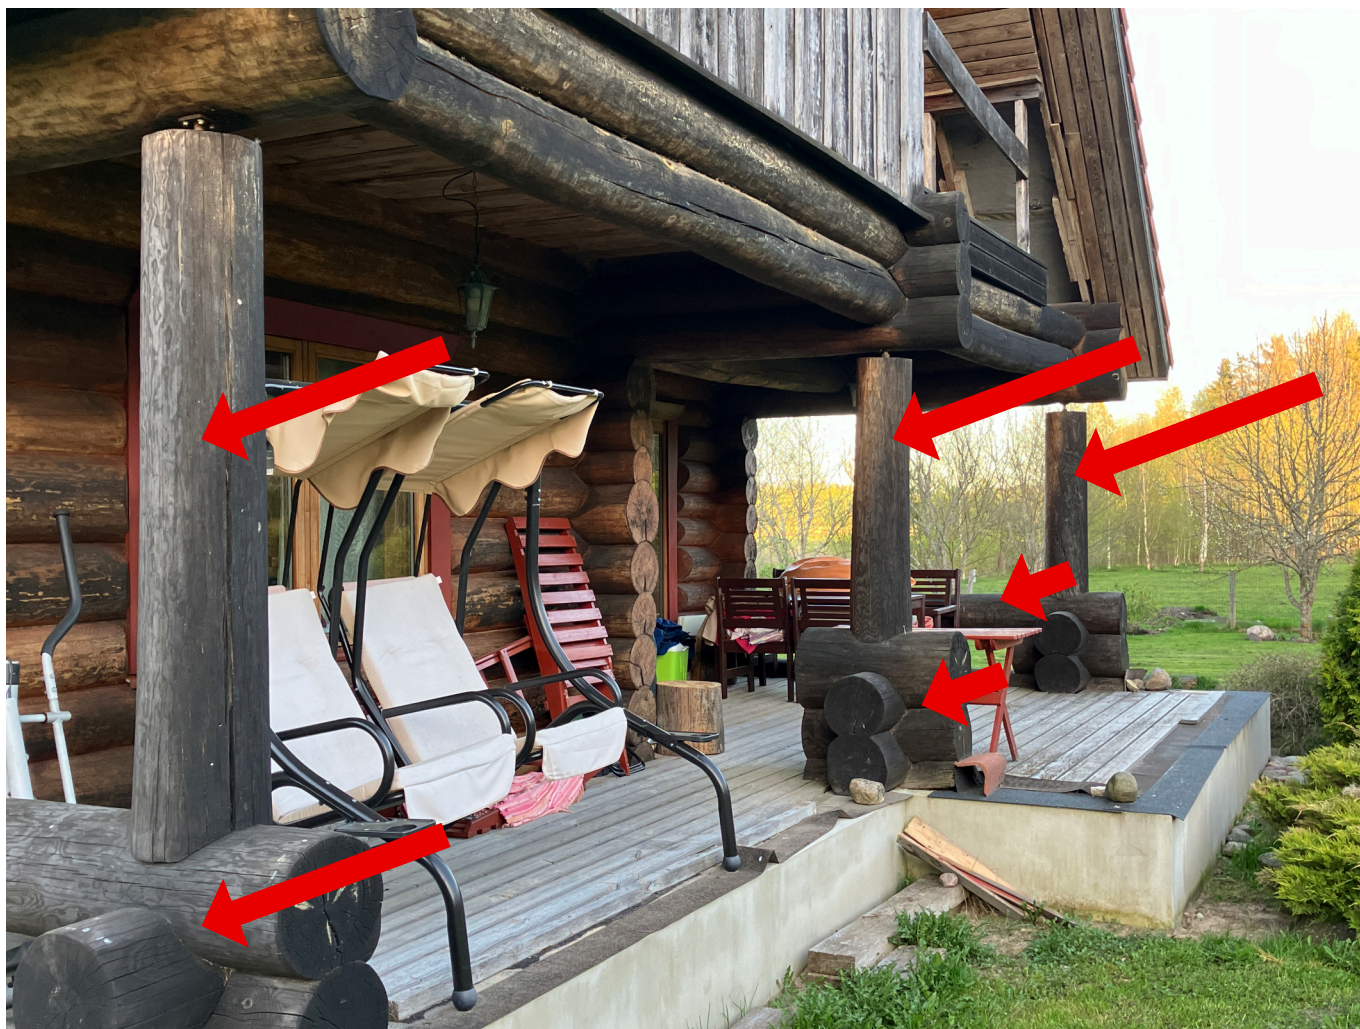
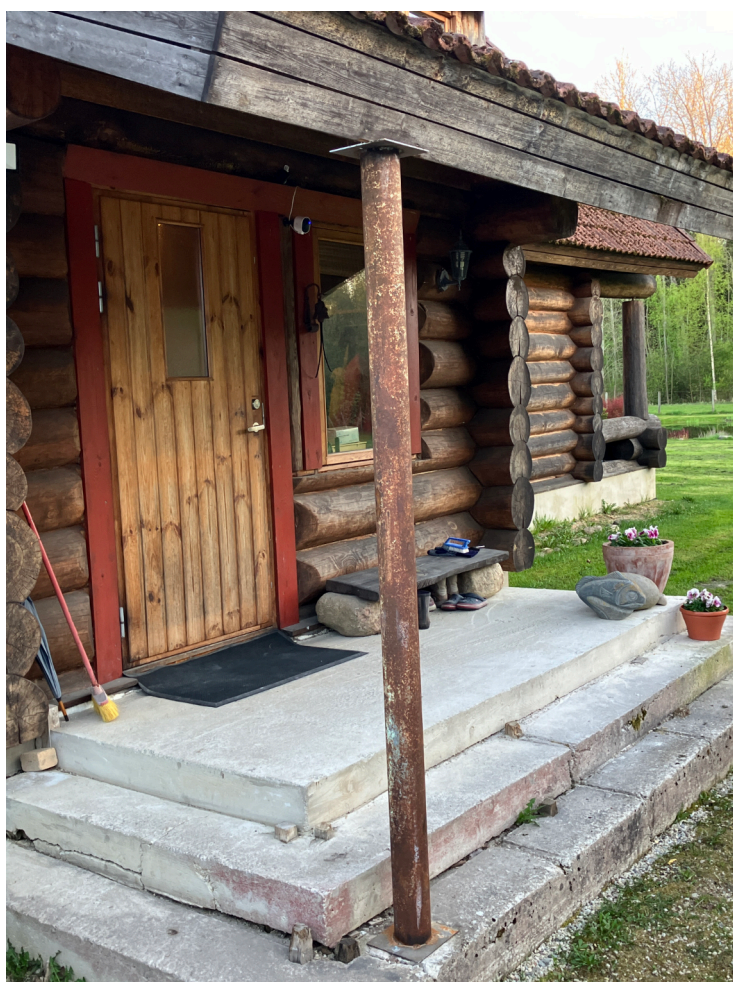
Otsaseinas on kolm palgist tugiposti, mis vajavad vahetamist. Praegused noolega märgistatud palgiosad tuleks eemaldada ja utiliseerida ning tugipostid asendada u selliste metallist postidega nagu alumisel pildid, kuid tuleks ümbritseda laudisega.
