123 projekt	123Projekt OÜ Reg ng 10047126, EEP004415 Kassitatra põik 1, Maardu, Harjumaa +372 53939402, maria@123projekt.ee	Üksikelamu rekonstueerimisprojekt	Töö nr: 2583MK
	Vastutav arhitekt: Anna Fernandez Gomez	Võra tee 33, Pirita linnaosa Tallinn, Harjumaa	Formaat A4x3
	Projekteerija: Maria Kalju	Joonis: Üksikelamu Vaated	Möötkava 1:100
	Tellijä: Erasisik	Projekti osa: Arhitektuurne (AR)	Versioon V01
		Staadium: Eelprojekt	Kuupäev 03/11/2025
		Joonise nr AR-6-01

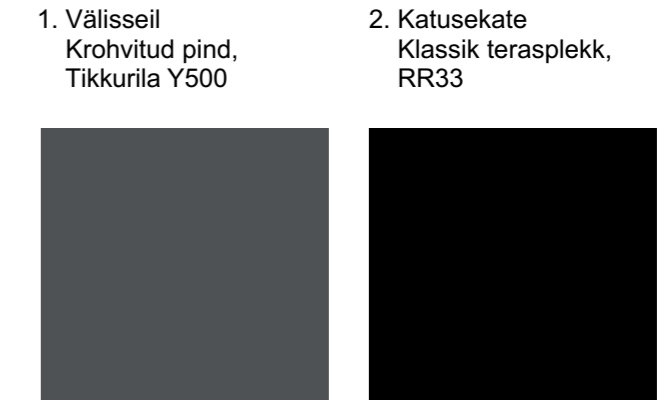
VÄLISVIIMISTLUS MATERJALID JA VÄRVITONID:

- 1. Krohvitud pind, tumehall, Tikkurila Y500
- 2. Klassik profiilplekk, must, RR33
- Välisüksed - puit/klaasitud, tumehall, NCS S7502B
- Tuulekast - puit, must, RAL 9005
- Olemasolevad aknaraamid - PVC, must, RAL 9005
- Vihmaveerennid ja -torud - kandiline terasplekk, must, RAL 9005
- Lumetöke - Korrosioonikaitsega teras, must, RR33
- Aknaveeplekk - Korrosioonikaitsega teras, must, RR33
- Korstnad - silikaattellis, puhaskuuk
- Ventilatsiooni rest - Korrosioonikaitsega teras, must, RR33
