# Viinistu eramu ehitustehnilise olukorra hinnang

Aadress: Viinistu küla, Kuusalu vald

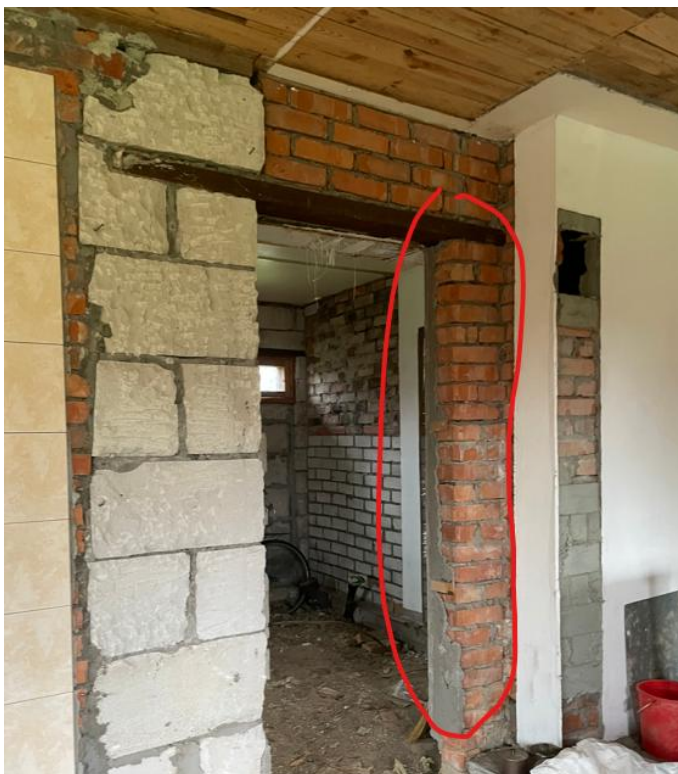
#### 1. Tugipost vajab paremat sidumist

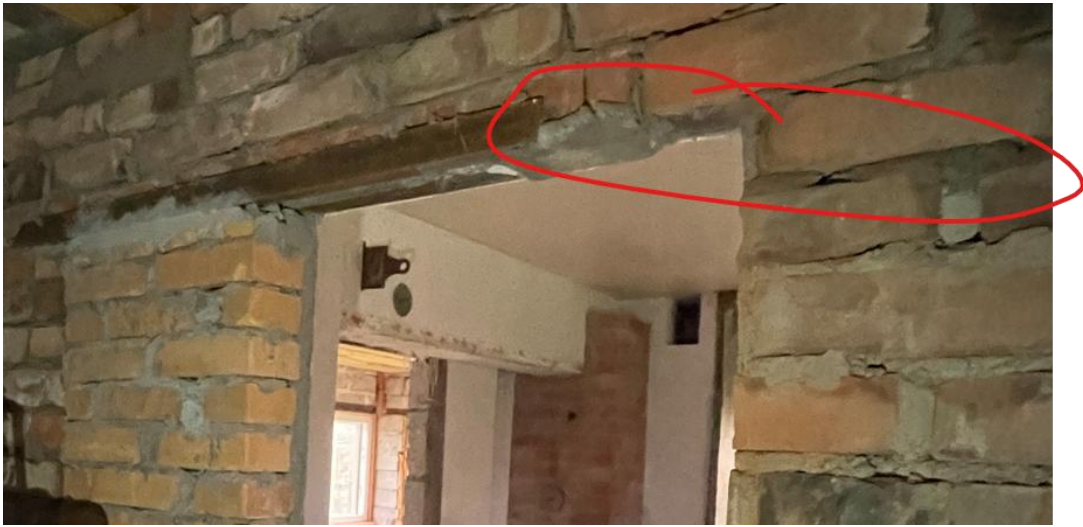
Mõne vaheseinal on tehtud ava kohta, kus sillus enam ei kannu vastavalt ehitustavadele ning antud kohas tuleb ava ladudad kinni või liigutada sillus vastavasse kohta.

#### 2. Ava tuleb kinni laduda või sillust nihutada.

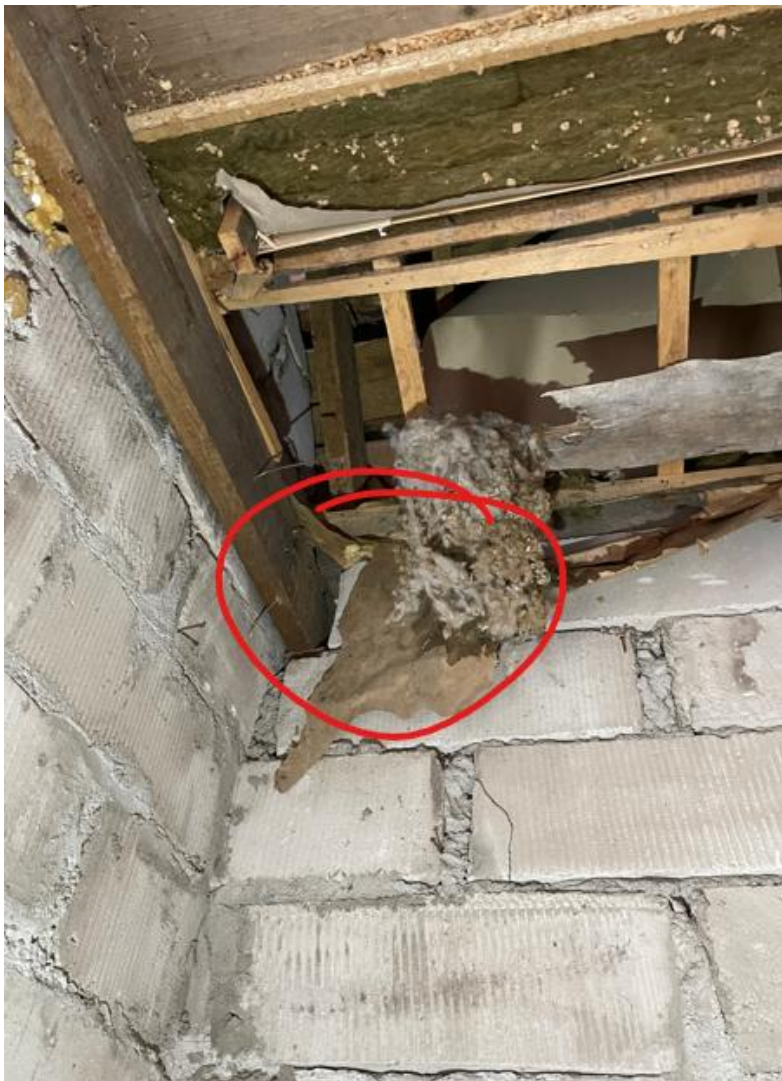
3. Vahelaetalade toepunktid eraldada tuhaplokist SBS, ruberoidiga või sarnase tootega

toetuvad vaheseinale ning välisseina avadesse. Vahelaetalad toimivad ka katuse sarikate tõmmina, takistades katuse ja välisseinte laiali valgumist. Talade ühendus sarikatega ning talade ühendus välisseintega tuleb üle vaadata ning vajaduselt teha tugevdusi.

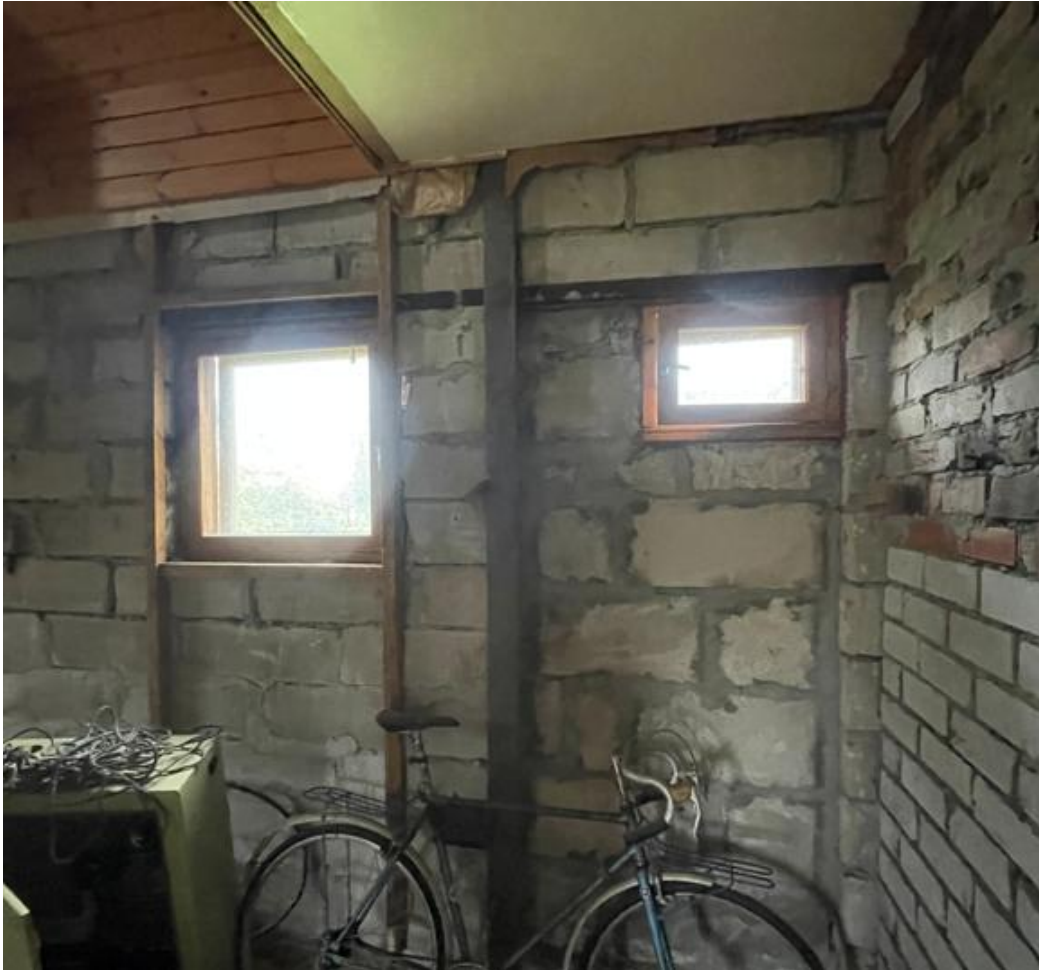
4. Vana ava kinni ladudes näiteks Fibo 5 või Aeroc 300 mm plokiga, võib silluse eemaldada

Ruumide planeerimisel ja avatäidte tegemisel on oluline jälgida samu printsiipe, mis senimaani kasutatud on. Vanad avad laduda kinni ning uutele avadele paigaldada sillused piisava kandega seinale. Jälgida, et silluste alla ei jääks väikeseid tuhaploki tükke ja 1/3 tuhaplokist oleks minimaalne ääre tükk, parem kui oleks 1/2 tuhaplokist ääre tükiks.
