Vee- ja kanalisatsioonisüsteemi renoveerimistööd

# Tööülesanded

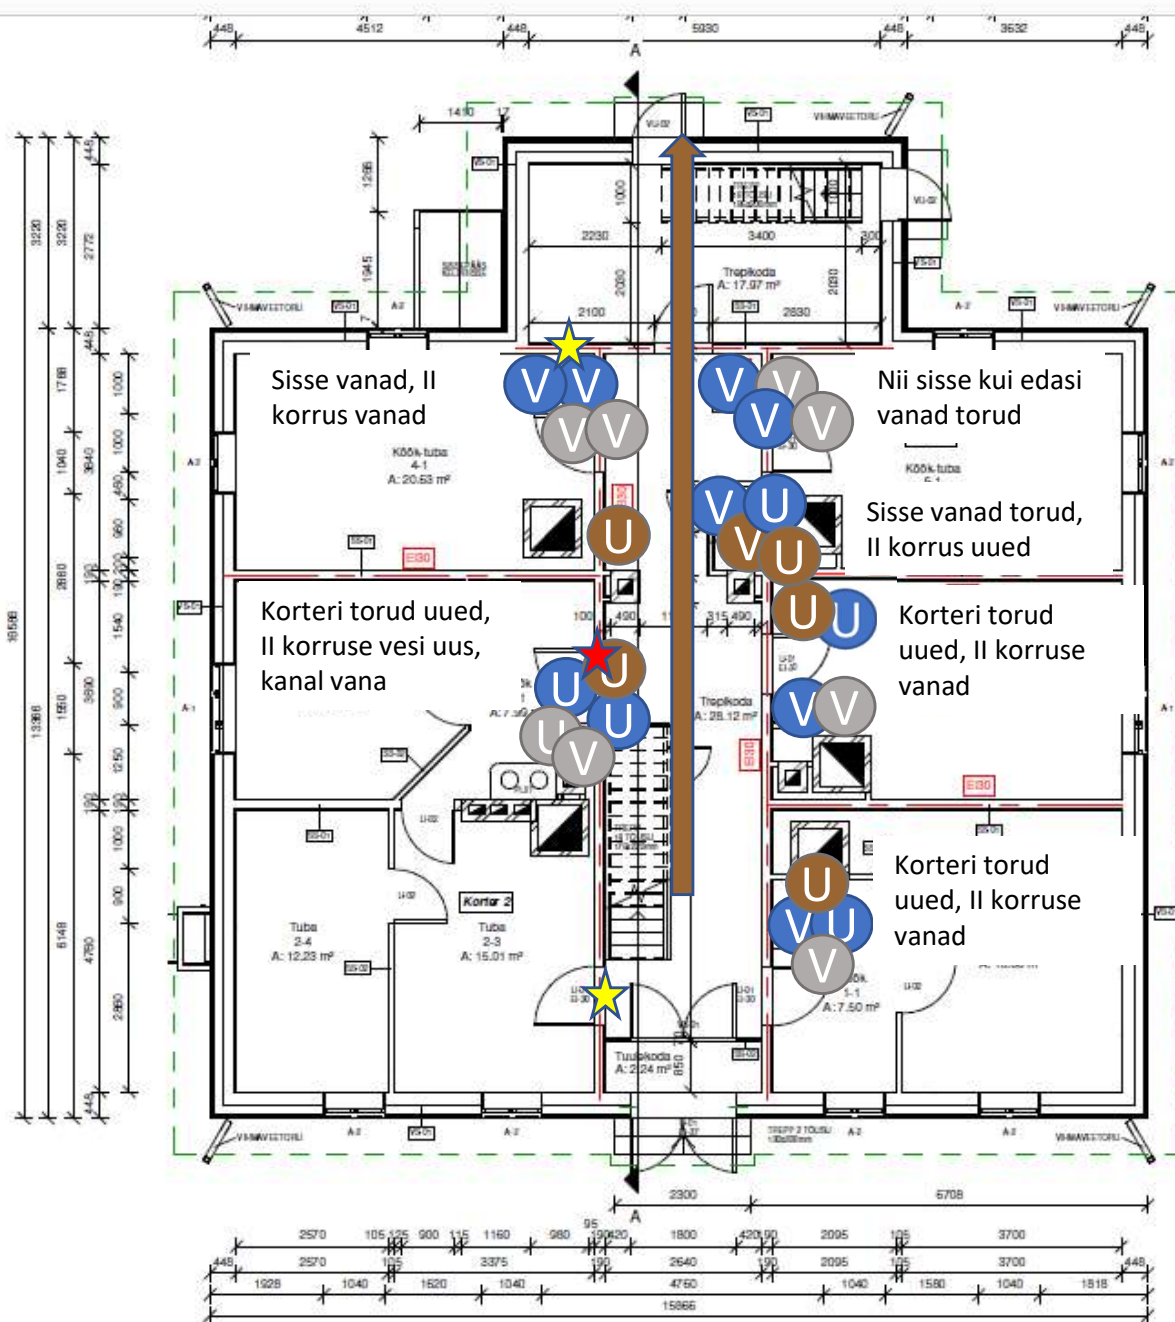
# I korrus

Kui on kõrvuti uus ja vana, siis on korteri enda torud uued, aga läbi korteri teisele korrusele minevad torud vanad. Kõik teise korruse torud jooksevad läbi esimese korruse korterite (nii vesi kui kanalisatsioon), selle tõttu topelt märgid, ehk siis nii korterisse sisse kui ka edasi minevad torud märgitud.

- ★ Kogu maja vesi sisse, uus
- ★ Võimalikud vee toomise kohad
- ↑ Malm peatrass
- U Vesi uus
- V Vesi vana
- U Dušš/valamu uus
- V Dušš/valamu vana
- U WC uus
- V WC vana

- Mitmetes esimese korruse korterites jäävad ka peale töid vanad torud nii öelda seina taha, sest nende välja lõhkumine eeldaks liiga suuri lammutustöid. Vanad torud jäävad seina taha alles korterites 1,2 ja osaliselt korteris 3 (veetoru). Vanad torud lähevad väljalõhkumisele korterites 5, 4 ja ilmselt II korruse kanalisatsioonitoru korteris 3. Mittepädeva pilgu järgi peaks olema võimalik teise korruse korteritesse viia torud koridorist läbi vahelae, kõik ühenduskohad koridoripoolsete seinte ääres, torud pinnapealsed/juurde pääsetavad korterite sees.

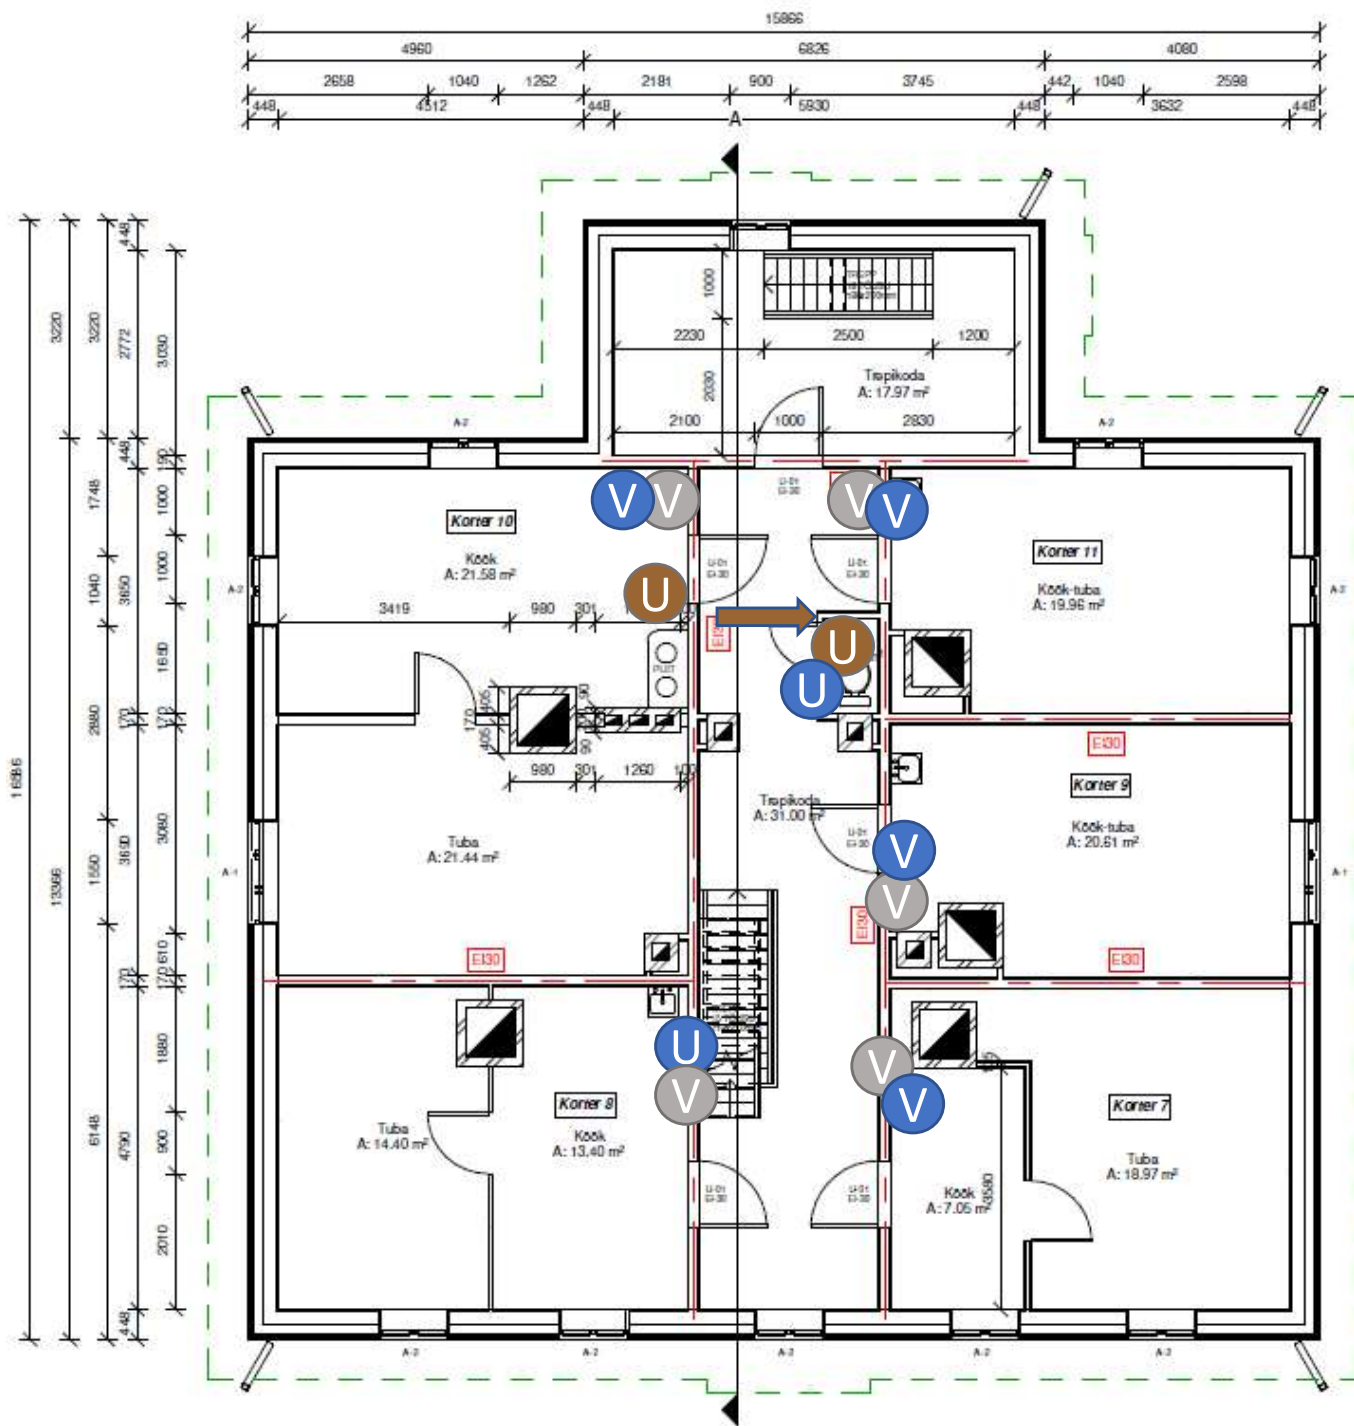
## II korrus

Teisel korrusel ainult 1 WC (krt 10)- ühendatud ühiswc torusse. Vaja luua valmidus kõikidele korteritele.

→ Uus plast WC toru

- U Vesi uus
- V Vesi vana
- U Dušš/valamu uus
- V Dušš/valamu vana
- U WC uus
- V WC vana

- II korruse ühiswc jääb püsima, aga torud ei tohiks enam joosta läbi korteri nr 5.
- Kõige kriitilisem on korter nr 9, kus omanik ei soovi wc toru korterisse ja torud on kõik plaaditud duššinurga all, mis on ehitatud kurat teab kuidas ja kindlasti mitte veekindlana (vaata fotot järgmisel slaidil). Seal peab ilmelt ühistu jõuga vanad torud välja lõhkuma ja ühistu rahade eest uue pesemisvõimaluse tekitama- muidu ei saa seal midagi tehtud.
