Objekt ÜSIKELAMU REKONSTRUEERIMISE JA LAIENDAMISE PROJEKT  
HARJU MAAKOND, TALLINNA LINN, NÕMME LINNAOSA, HIRVE TN 3

Joonis 2. KORRUSE PLAAN

Projekti staadium Eelprojekt

Kuupäev 02/02/2026 Leht AR-5-03

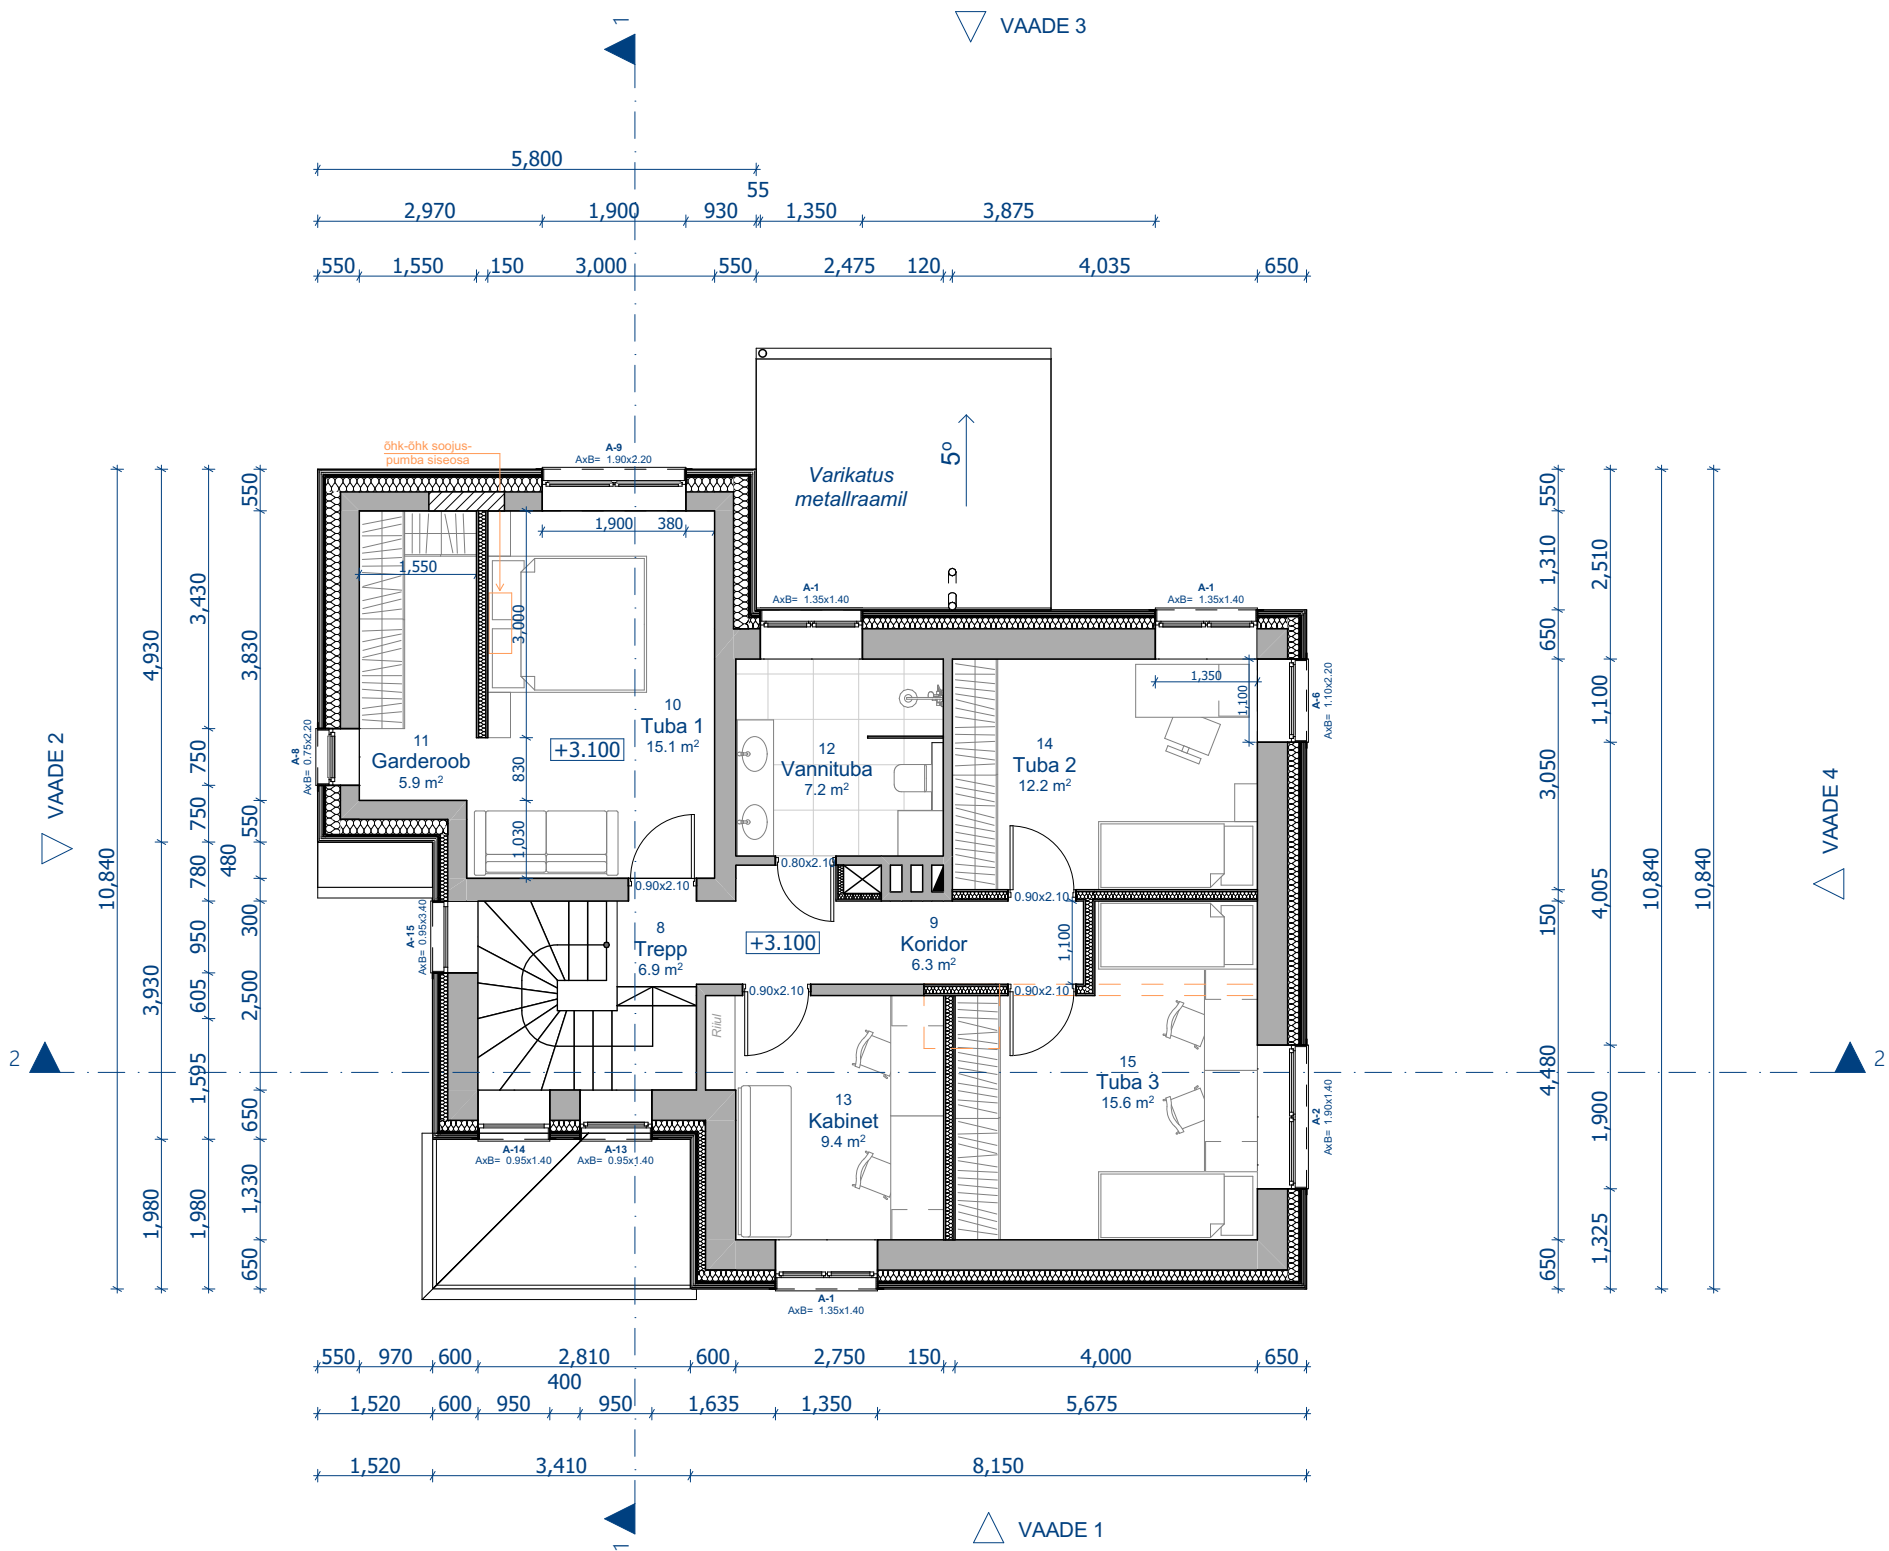
- Lammutatavad seinad
- Olemasolevad soojustatavad välisseinad
- Olemasolevad vaheseinad
- Projekt. kergplokksseinad
- Projekt. kergvaheseiand kipskarkassil
