Töö nr.: **1528**

Objekt: **Tallinn**  
**Mälestise registri nr.: 8679**  
**Muinsuskaitse eritingimused**

#### 4. Hetkeolukorra kirjeldus koos seda iseloomustavate värvifotodega

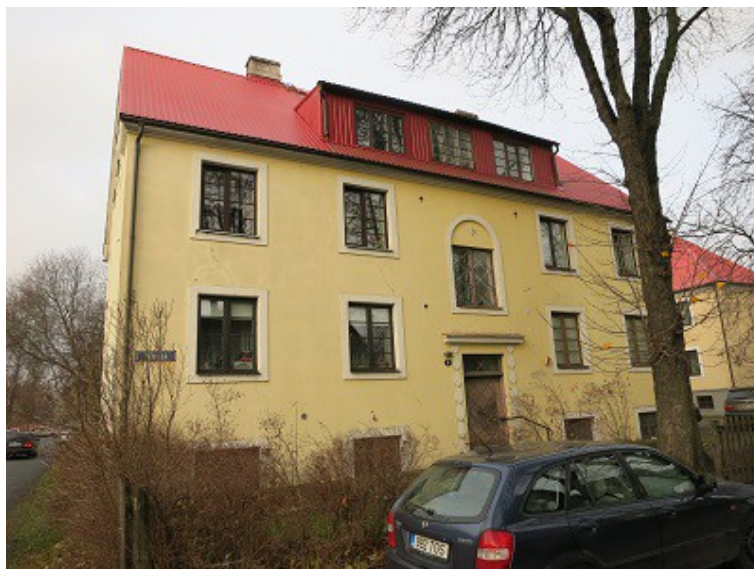
FOTO 02. Hoone esifassaad.

paiknev elamu on riskülikulise põhiplaaniga ning kõrge viilkatusega kolmekorruseline hoone. Hoone fassaad on helekollane, aknaid ümbritsevad valged ca 180 mm laiused ning 20 mm paksused krohviliistud. Kohati on fassaadilt ja ka krohviliistudelt värv maha koorunud. Ümber terve hoone perimeetri on suuremad kahjustused alumises ääres. Sokli krohv on niiskuskahjustustega. Hoone Aru tänava poolne ots on ca 2m kõrguse ulatuses graffiti stiilis tekstiga täis kritseldatud.

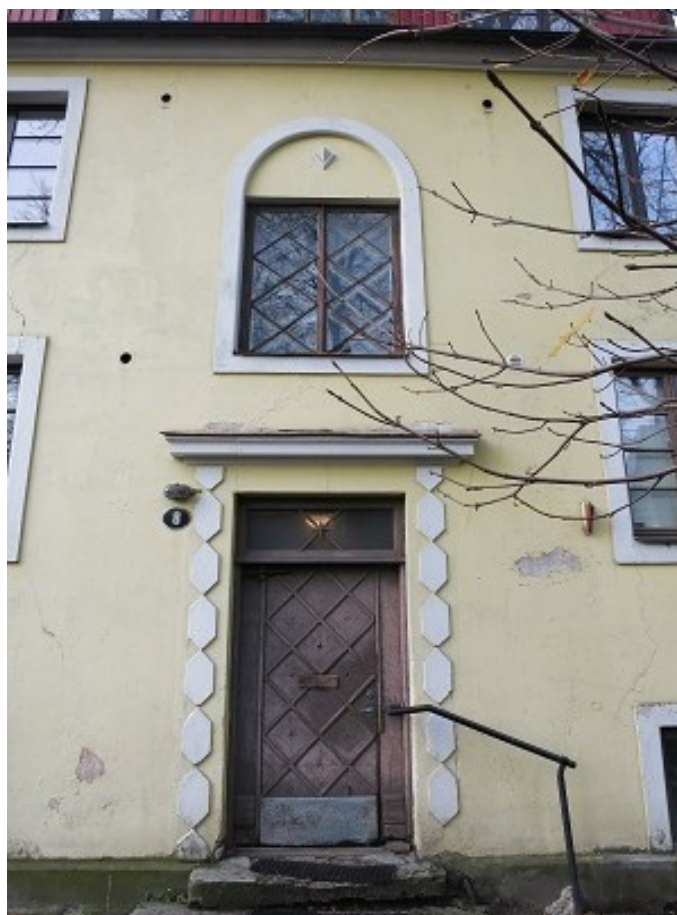
FOTO 18. Hoone peasissepääsu kohal paiknev originaalraamijaotusega aken ning seda ümbritsev krohviliist.

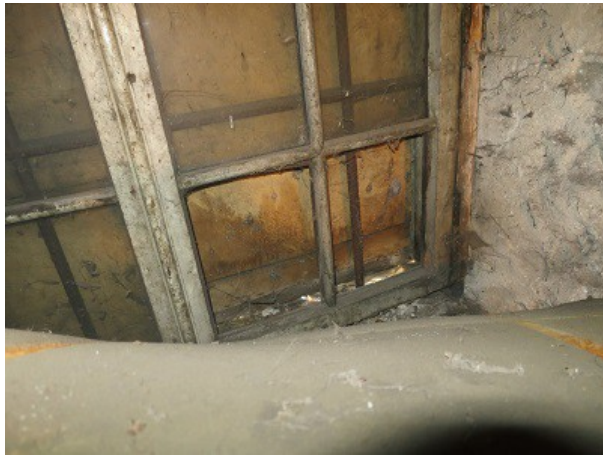
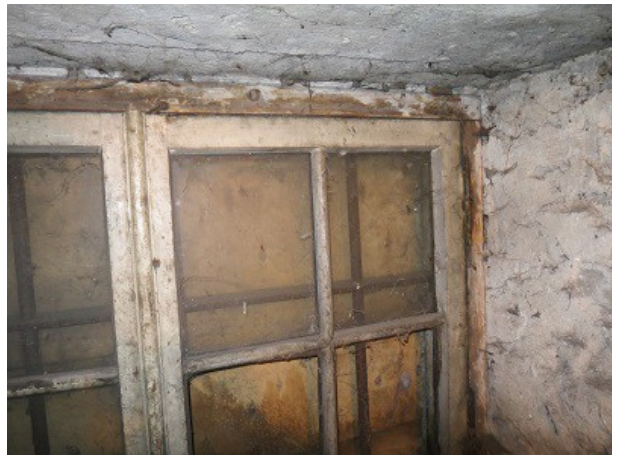
Kõik keldrikorruse aknad vajaksid restaureerimist. Aru tänava poolsed aknad (A001 ja A002) on väljast poolt kaetud metallplaadiga.

FOTOD 21, 22. Säilinud originaalaknad keldrikorrusel (seestvaade).

13. Keldrikorruse akende vahetusel võtta aluseks 1929. a. ruudujaotus (foto 20 - kaheosaline aken kaheksa klaasiga raamijaotusega). Paarisraamiga eesti-tüüpi aken (sisemine avaneb sisse poole, välimine välja poole). Aknad valmistada puidust, sisemised raamis on lubatud kasutada 3-kordset klaaspaketti.

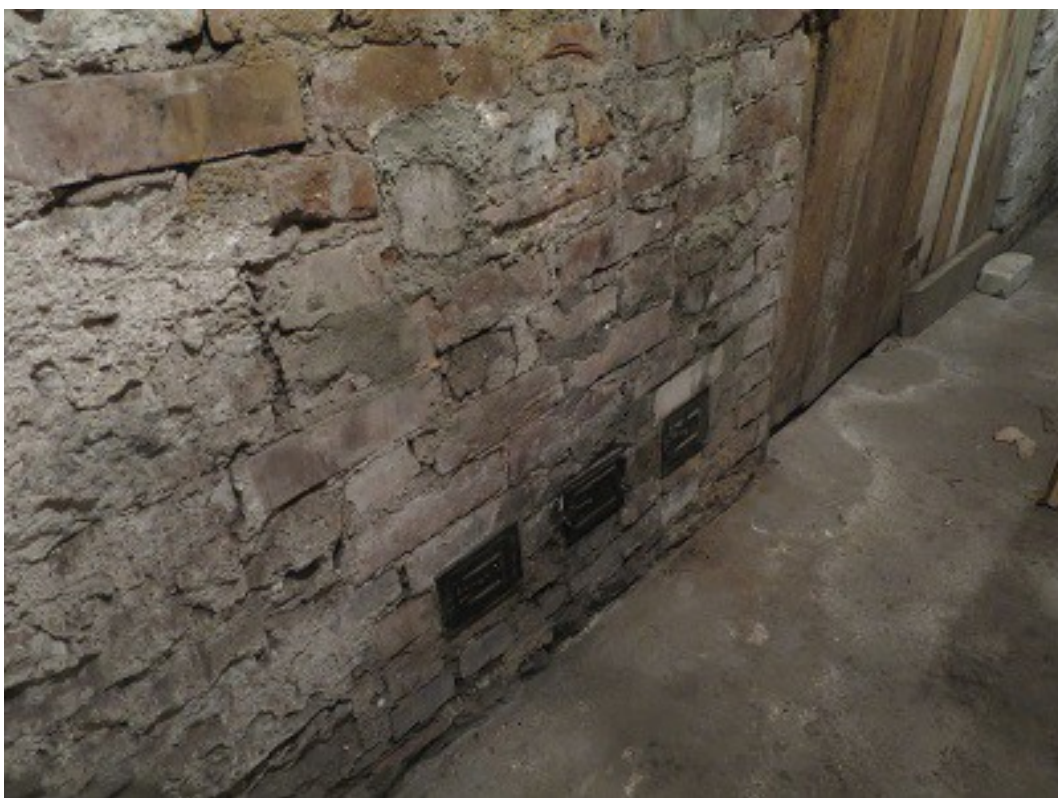
FOTO 25. Säilinud originaaldetailid keldrikorruusel. Puhastusluugid.

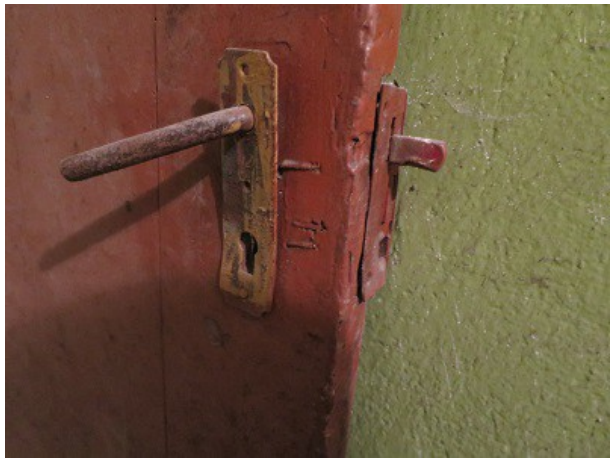
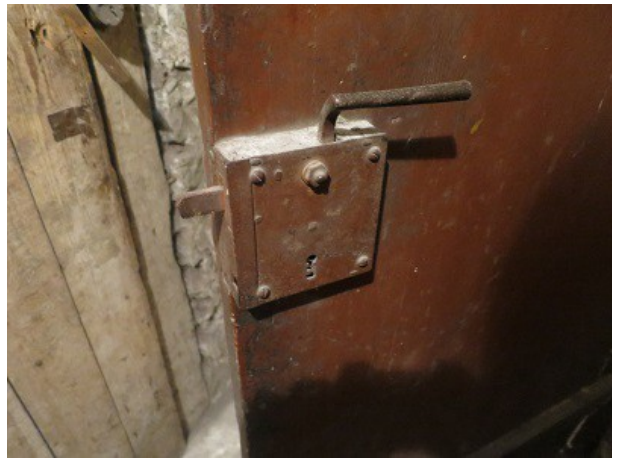
FOTOD 26, 27. Säilinud originaaldetailid keldrikorruusel. Ukselukkk.

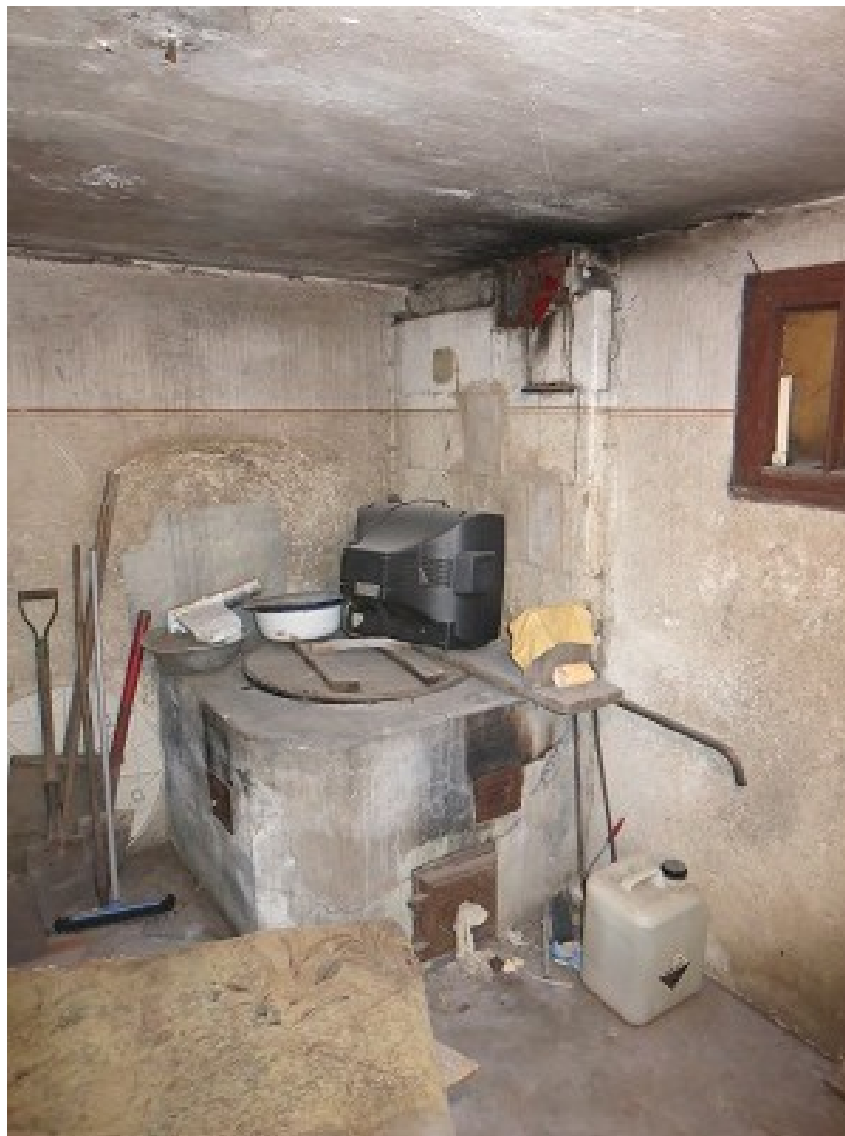
FOTO 28. Säilinud originaalkatel keldrikorruuse pesuruumist.

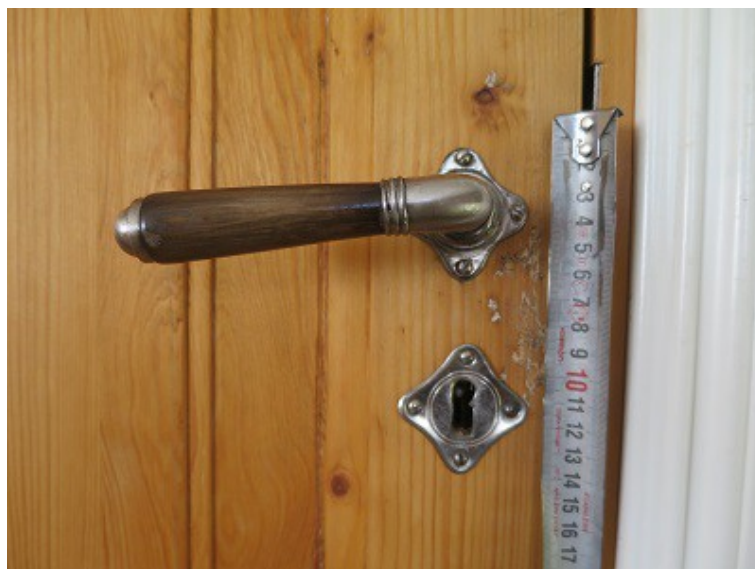
FOTO 29. Säilinud siseukse originaaldetailid korteris nr 1.

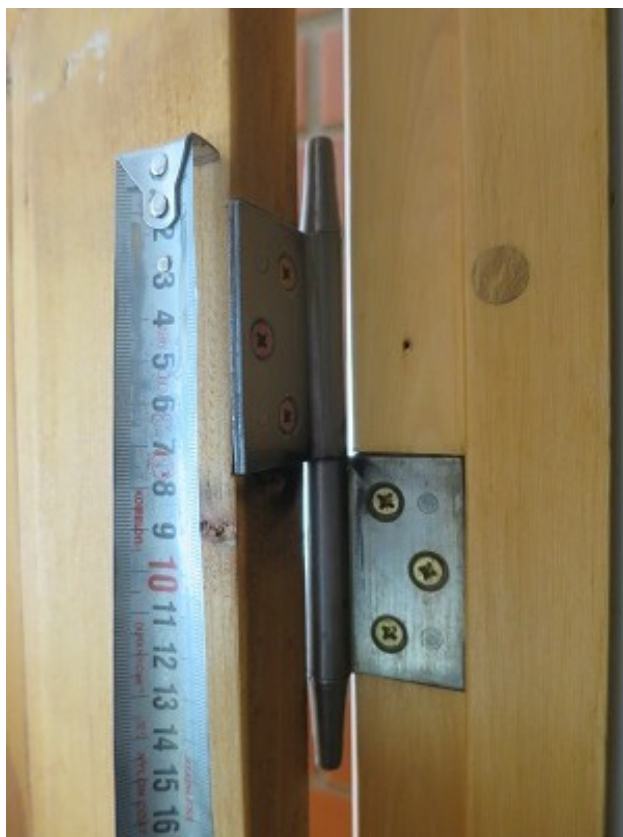
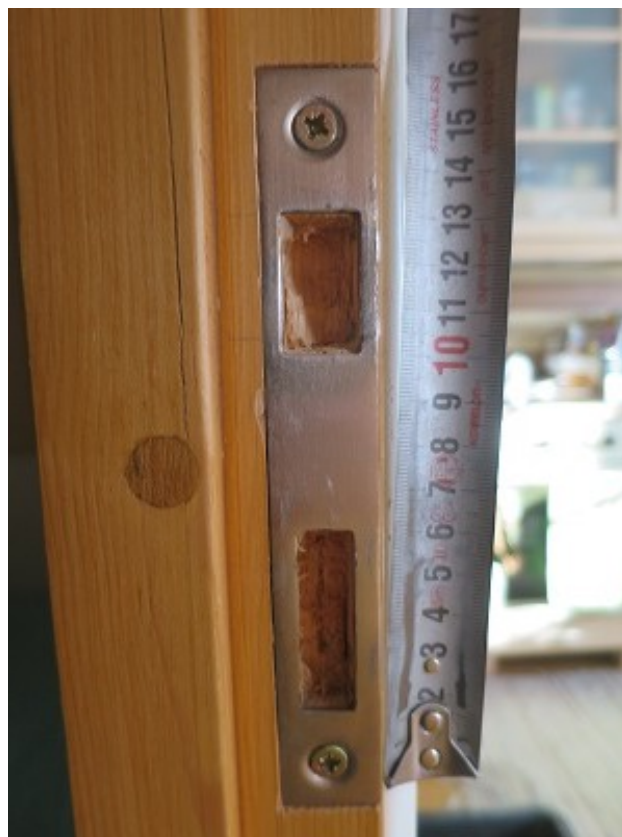
FOTOD 30, 31. Säilinud siseukse originaaldetailid korteris nr 1.

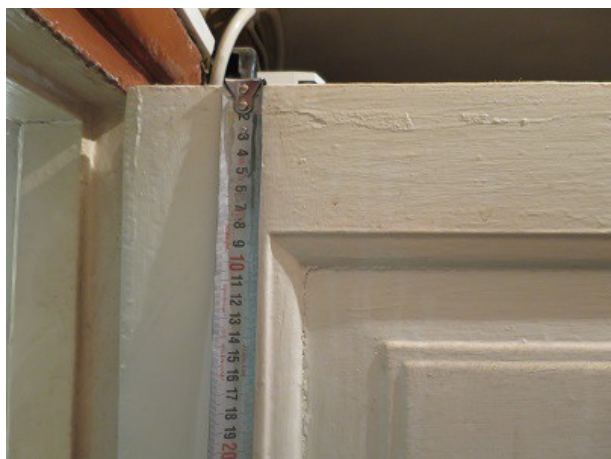
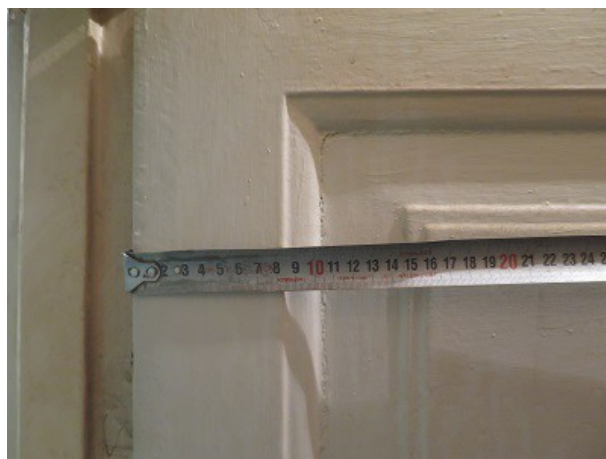
FOTOD 37, 38. Säilinud originaaluks korteris 8.

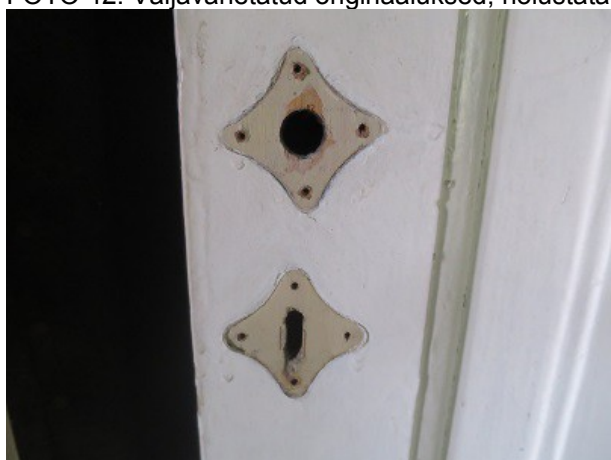
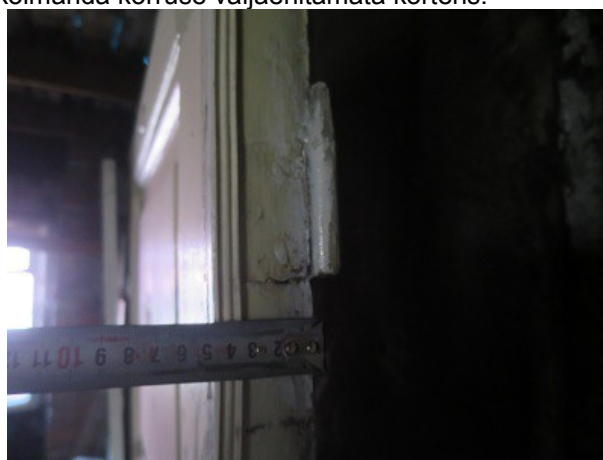
FOTOD 43, 44. Väljavahetatud originaaluksed, hoiustatakse kolmanda korruse väljaehitamata korteris.

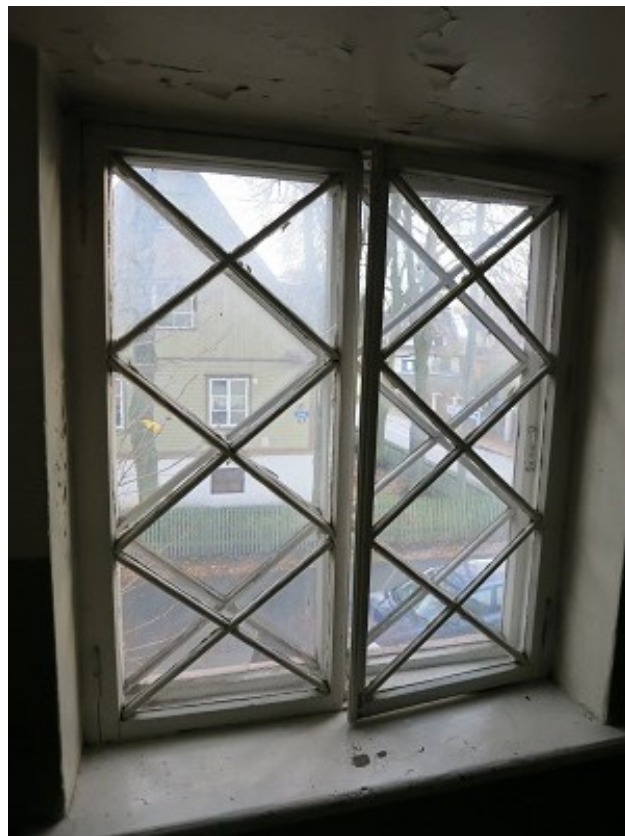
FOTOD 57, 58. Trepikäsipuu ning originaalaken (aknavälisvaade fotol 18).

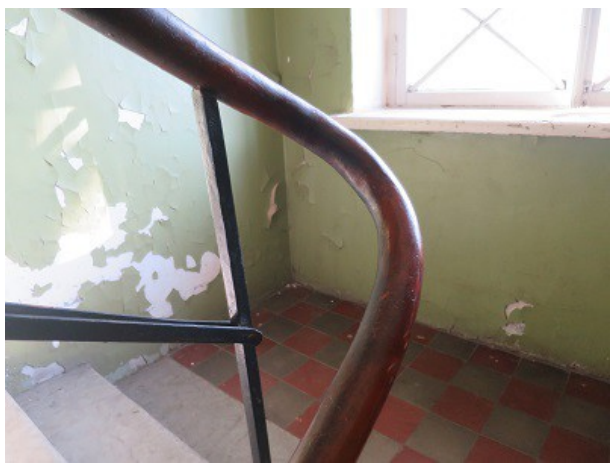
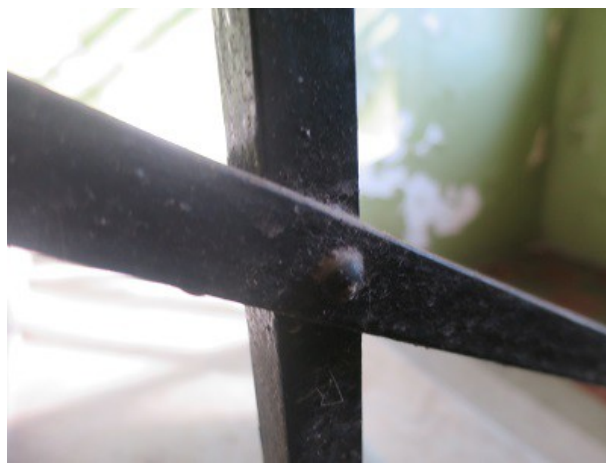
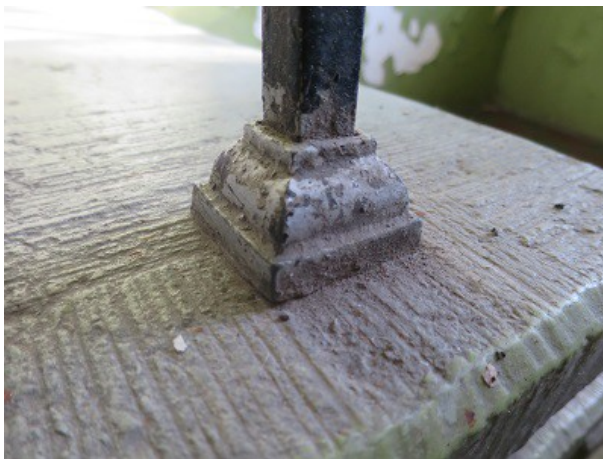
FOTOD 59, 60, 61. Trepikoja käsipuu ja kinnitused säilitada, originaaldetailid.
