katuse ja
fassaadi audit 2022

Tallinn

Tallinn teostati 03.11.2022 poolt katuse ja fassaadi ülevaatus, mille käigus leiti mitmeid puudusi. Puudustest täpsem ülevaade järgmistel slaididel.

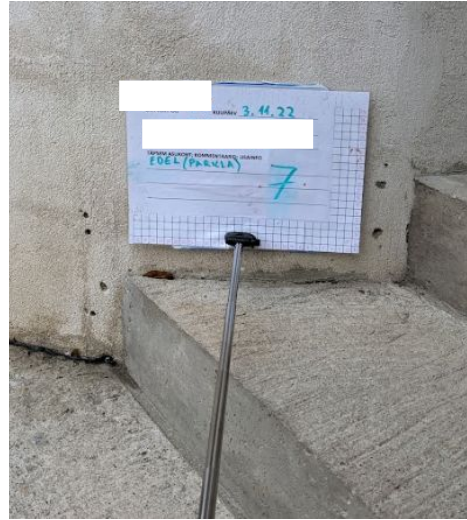
Krohvikahjustused parkla juures trepi ees
