Objekt: **Tallinn**  
**Mälestise registri |**  
**Muinsuskaitse eritingimused**

## Sisukord

## 1. Sissejuhatus

#### 4. Hetkeolukorra kirjeldus koos seda iseloomustavate värvifotodega

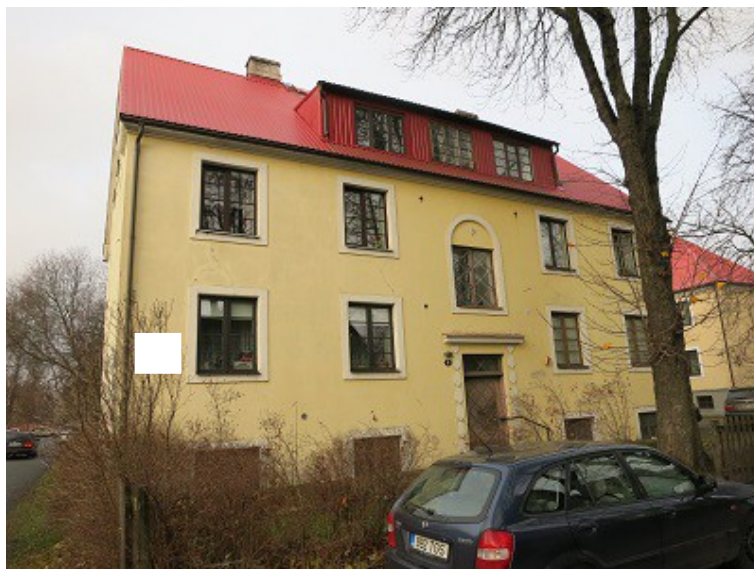
FOTO 02. Hoone esifassaad.

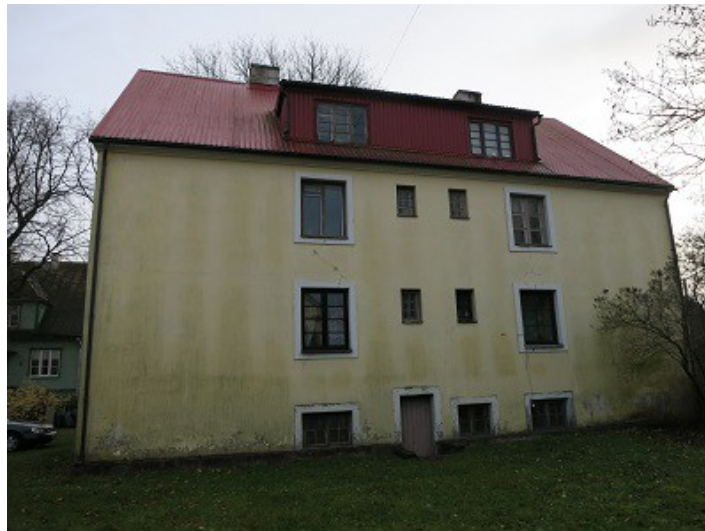
FOTO 05. Hoone tagafassaad. (paremal)

Kuna algselt hoone korteritesse pesuruumi ei ehitatud, paiknevad keldrikorrusel lisaks panipaikadele ka vannituba ning pesuköök. Algse projekti järgi paiknes esimesel ja teisel korrusel neli kahetoalist WC ja köögiga korterit, kolmandal korrusel kolm. Kolmandal korrusel hoone kirdepooles nurgas paikneb ühiskasutuses olev hoiuruum, mille kaudu pääseb ka pööningule. Pööningult pääseb ka katuseluukide kaudu hoone katusele. Hetkel on pööning korrastamata ning ehitusprahi täis. Pööningul lõppevad kanalisatsioonilõõrid, mis tuleks viia läbi katuse väliskeskkonda. Algse projekti järgi oli hoones 11 korterit. Praeguseks on teisel korrusel kokku ehitatud korterid 6 ja 7 ning kolmandal korrusel 9 ja 10, seega on praeguseks hoones 9 korterit.

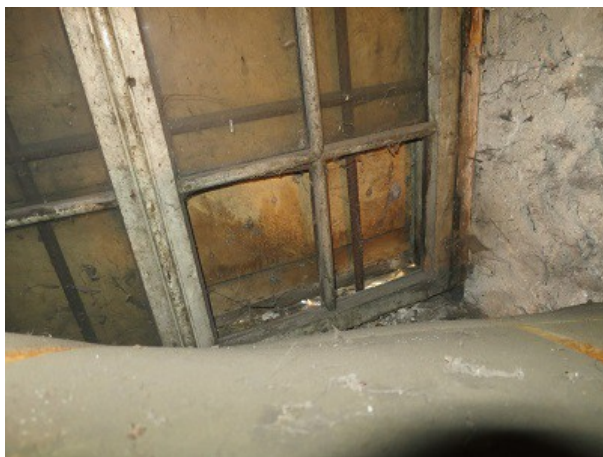
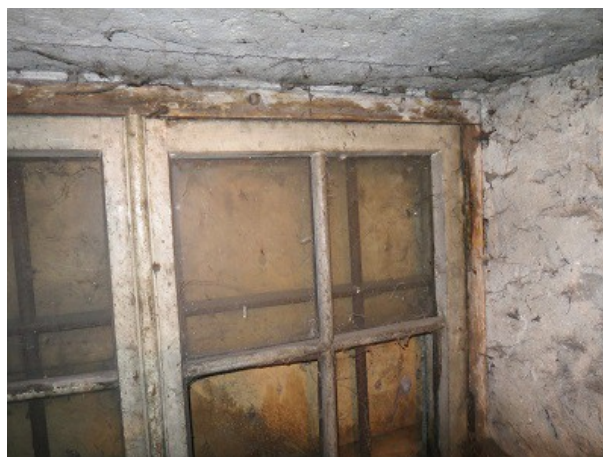
FOTOD 21, 22. Säilinud originaalaknad keldrikorrusel (seestvaade).

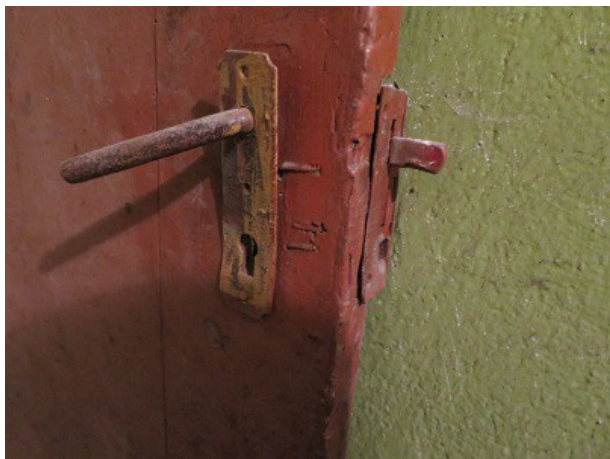
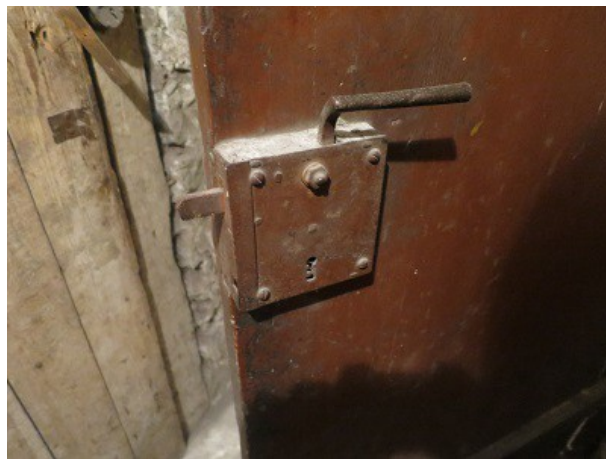
FOTOD 26, 27. Säilinud originaaldetailid keldrikorruusel. Ukselukk.

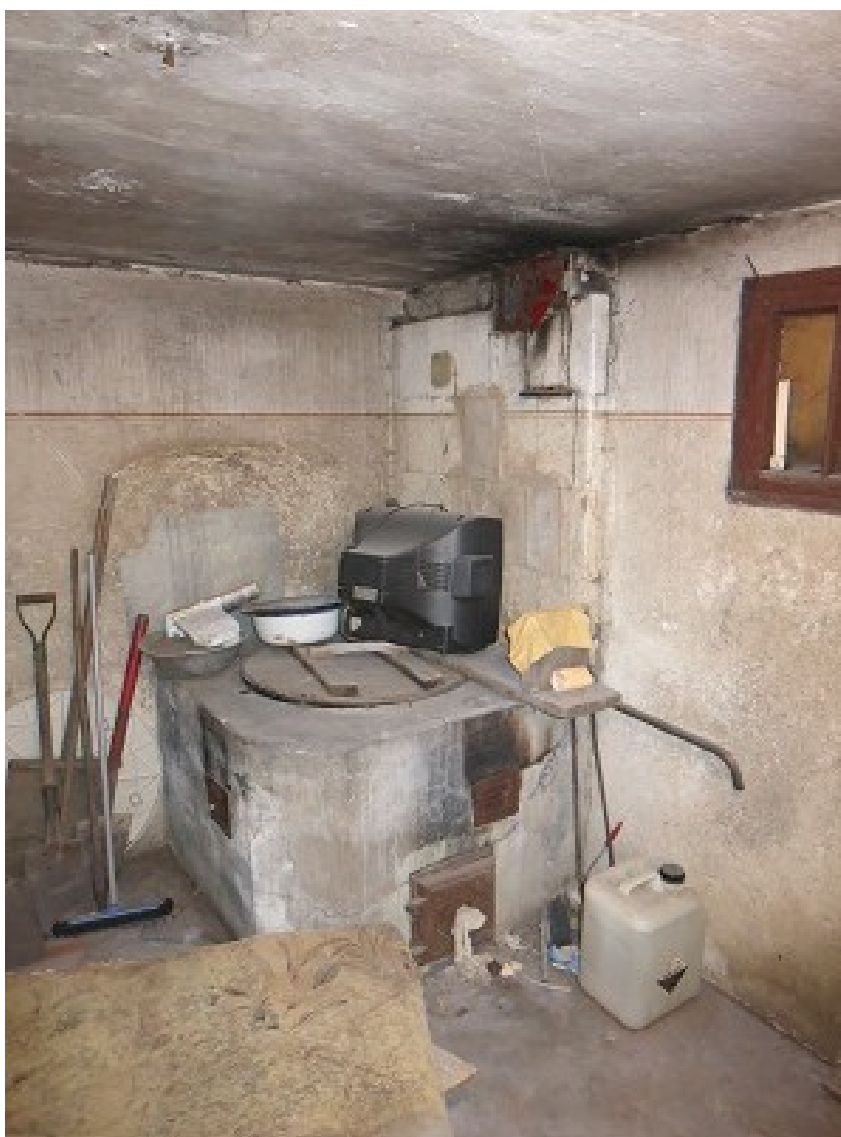
FOTO 28. Säilinud originaalkatel keldrikorruse pesuruumist.

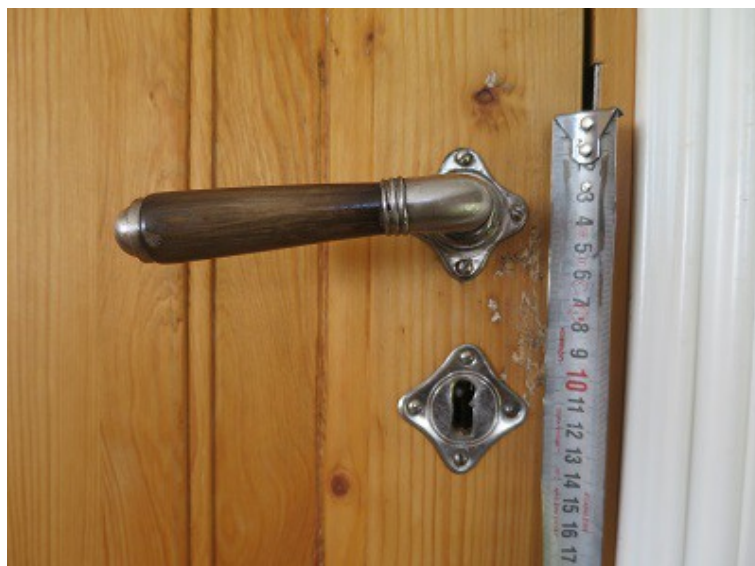
FOTO 29. Säilinud siseukse originaaldetailid korteris nr 1.

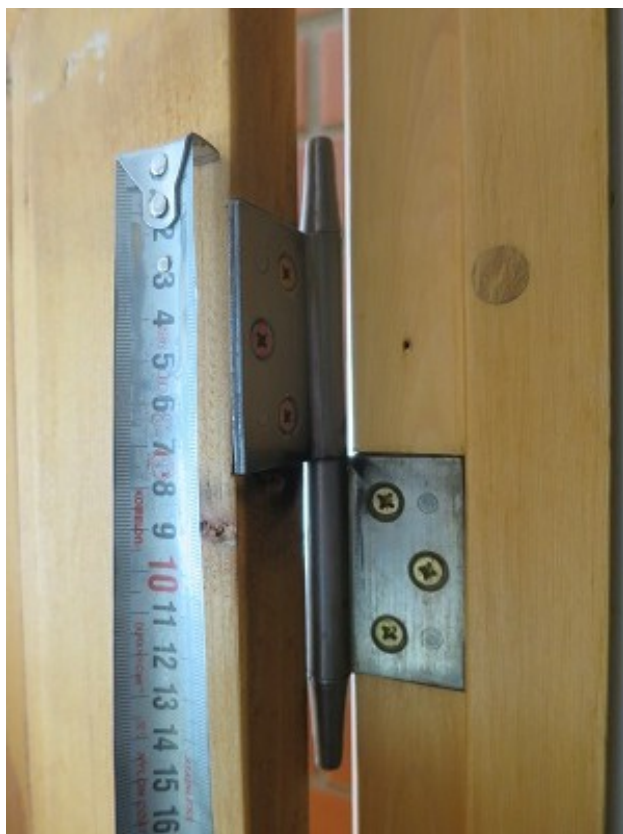
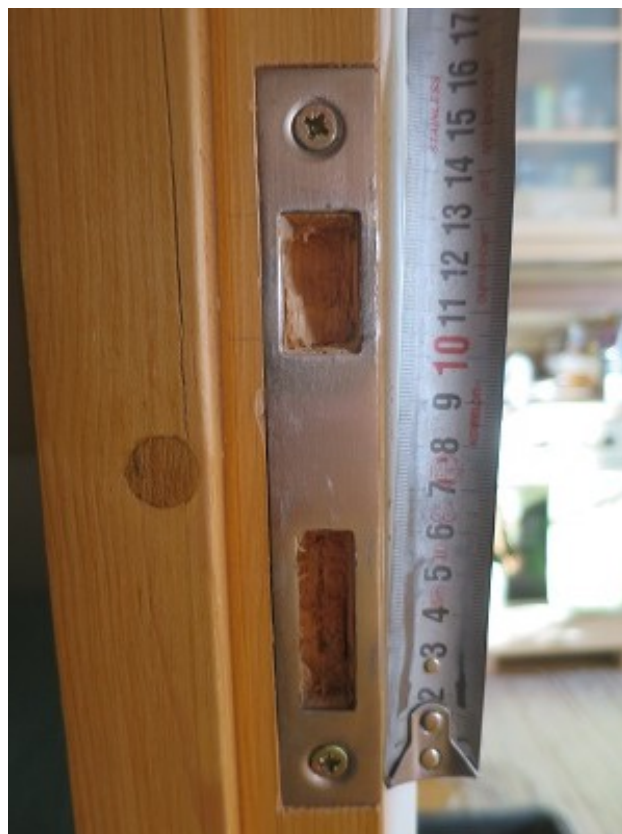
FOTOD 30, 31. Säilinud siseukse originaaldetailid korteris nr 1.

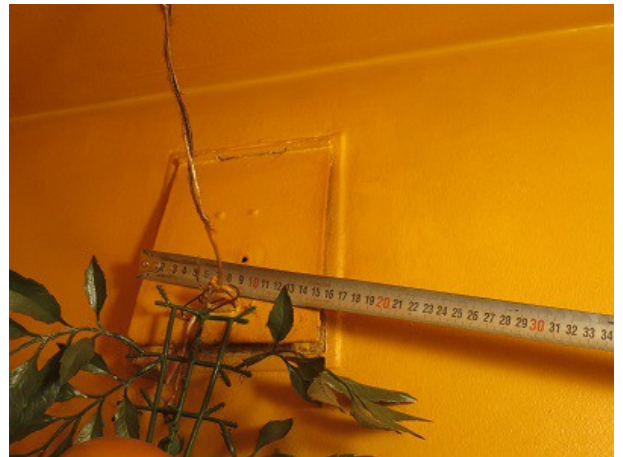
FOTOD 32, 33. Originaaldetail, säilinud puhastusluuk korteris nr 3.

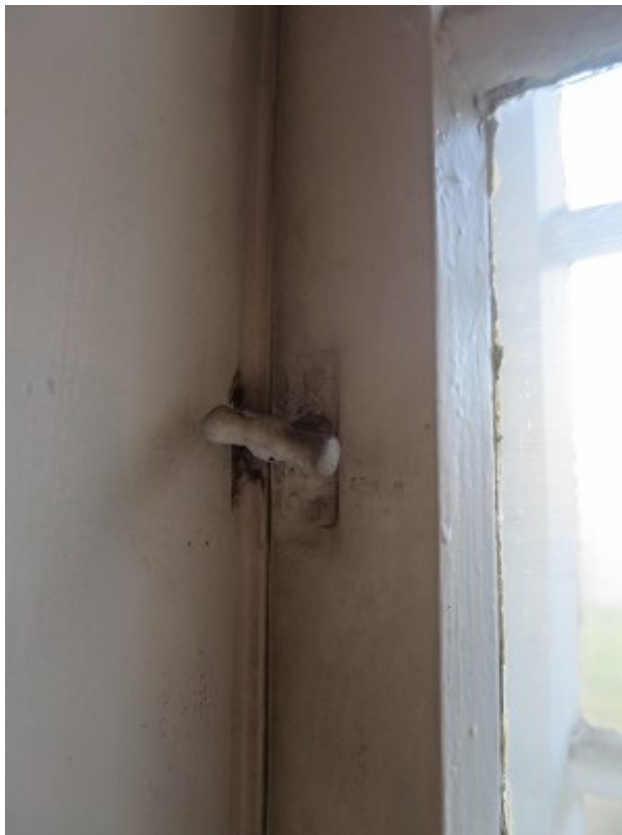
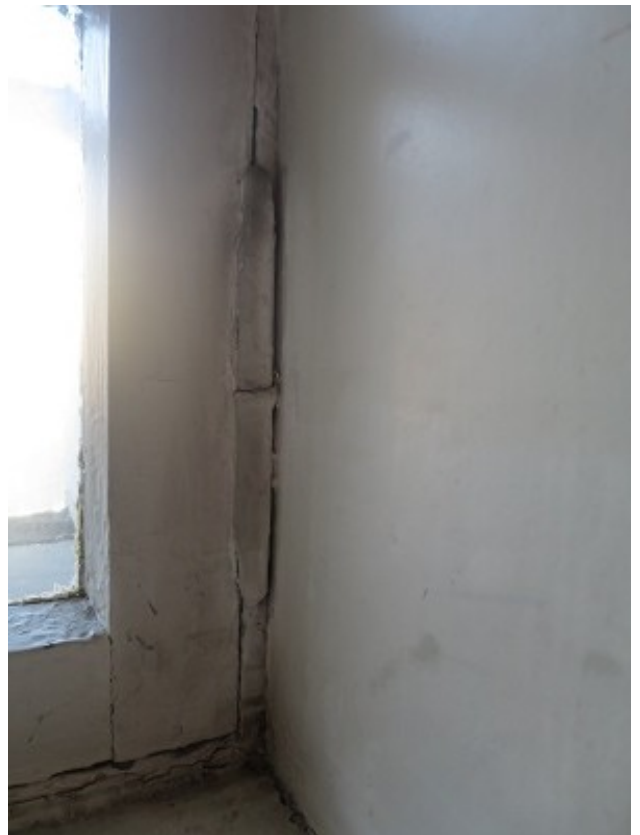
FOTOD 34, 35. Säilinud originaalaken ning -detailid, sulused ja hinged korteris 6/7.

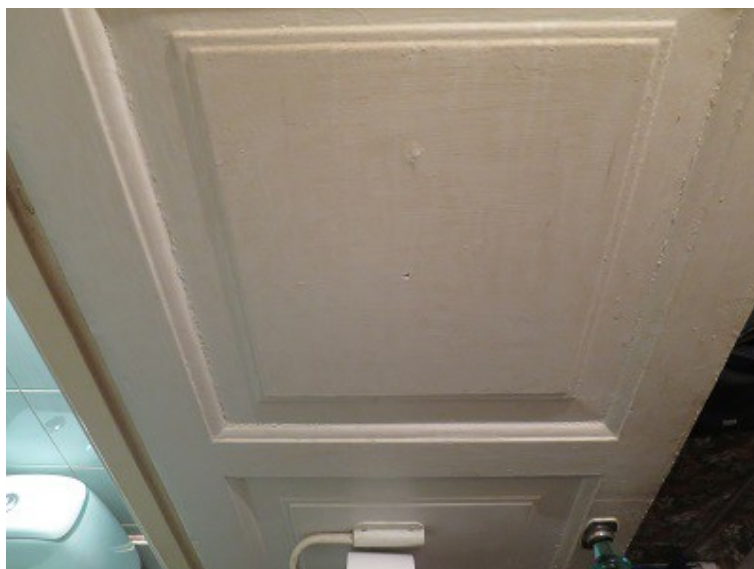
FOTO 36. Säilinud originaaluks korteris 8.

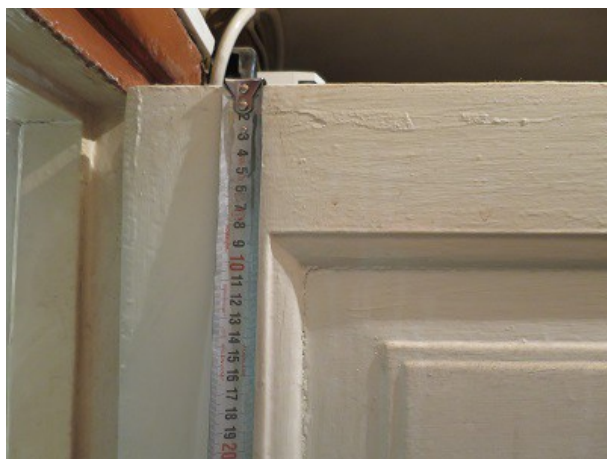
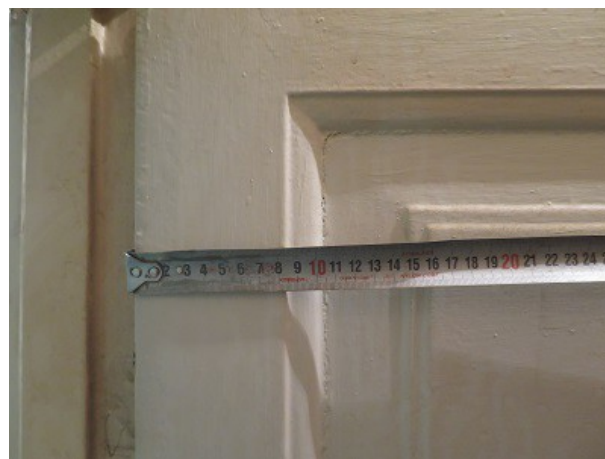
FOTOD 37, 38. Säilinud originaaluks korteris 8.

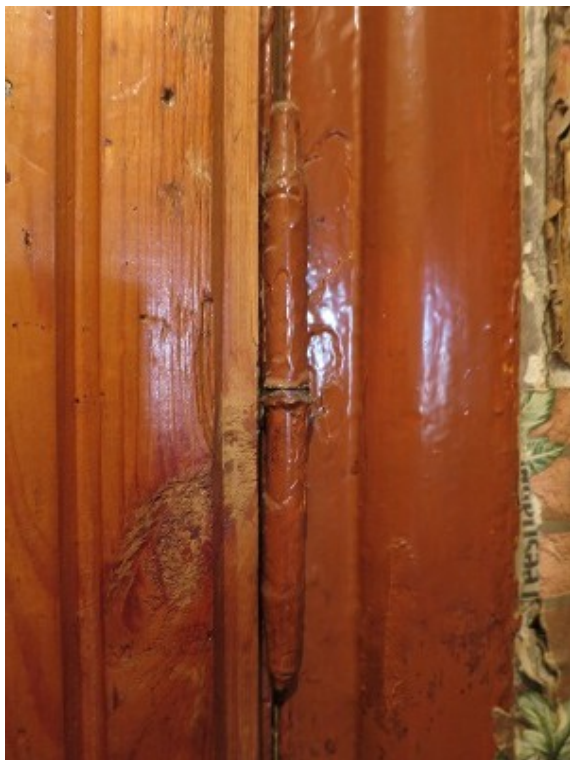
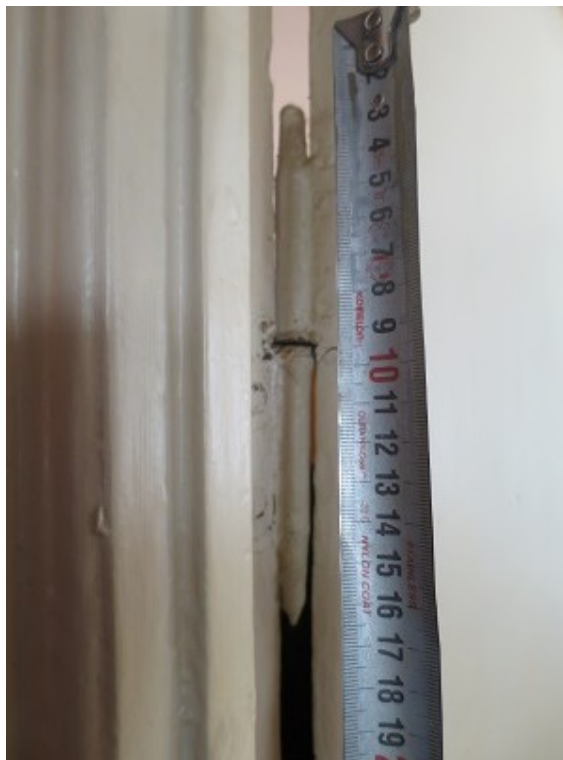
FOTOD 39, 40. Säilinud originaaluks originaalhingedega korteris 8.

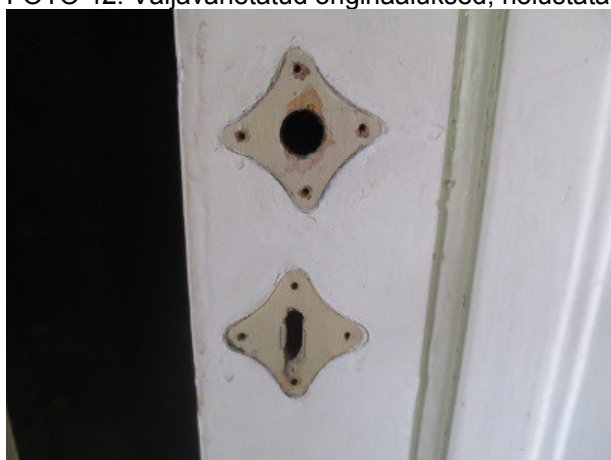
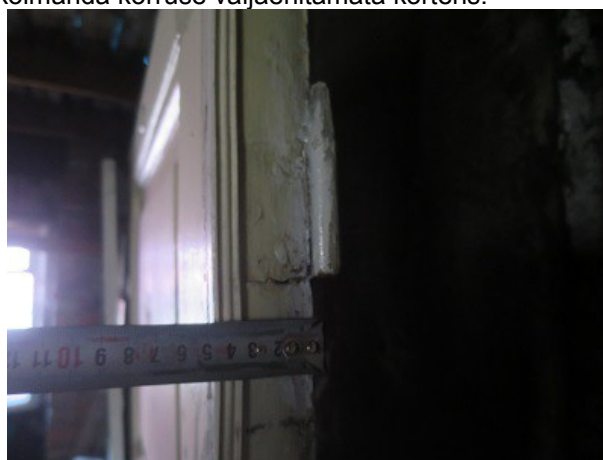
FOTOD 43, 44. Väljavahetatud originaaluksed, hoiustatakse kolmanda korruse väljaehitamata korteris.

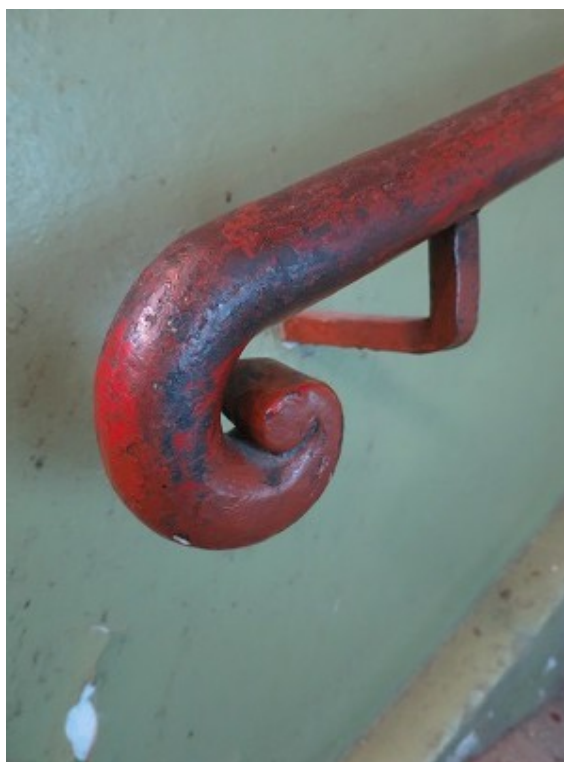
FOTOD 53, 54. Trepil käsipuu säilitada, originaaldetail.

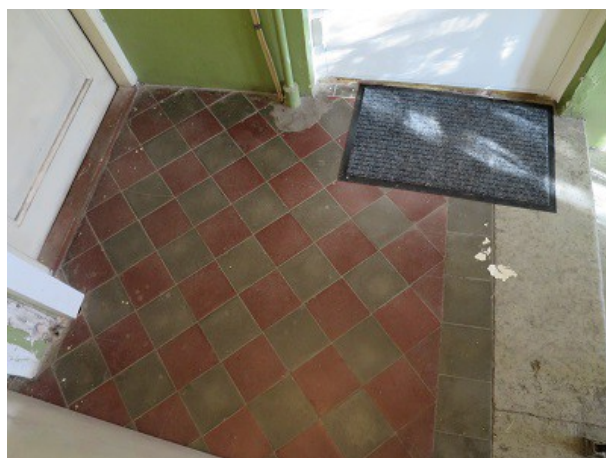
FOTOD 55, 56. Trepikoja põrandaplaadid säilitada, originaaldetailid.

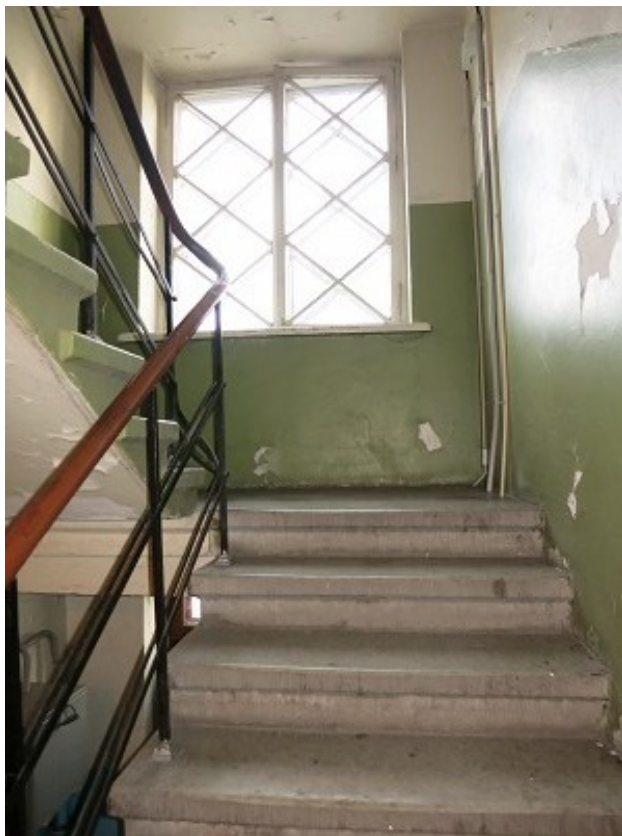
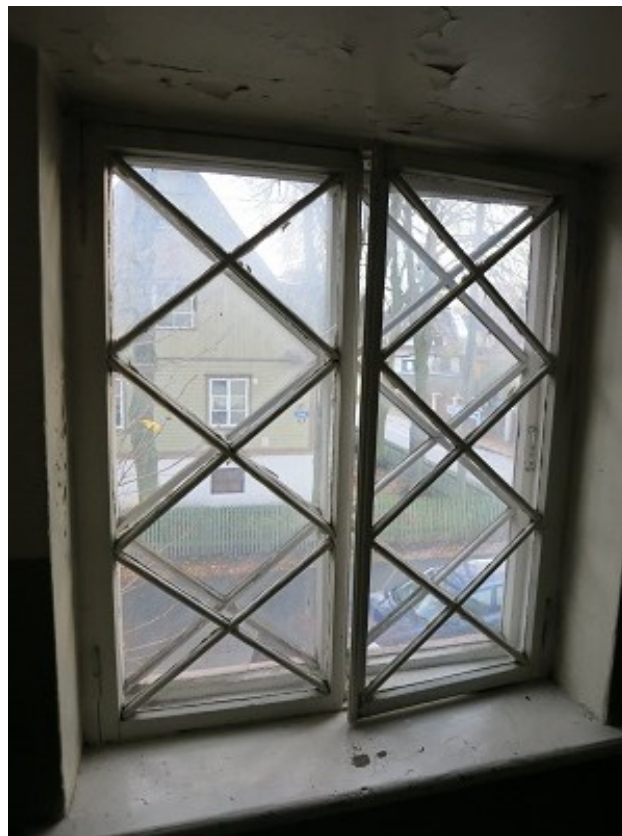
FOTOD 57, 58. Trepikäsipuu ning originaalaken (aknavälisvaade fotol 18).
