## Ida-Viru maakond, Jõhvi vald, Jõhvi linn ehitise erakorraline audit

21/03/2025, Tallinn

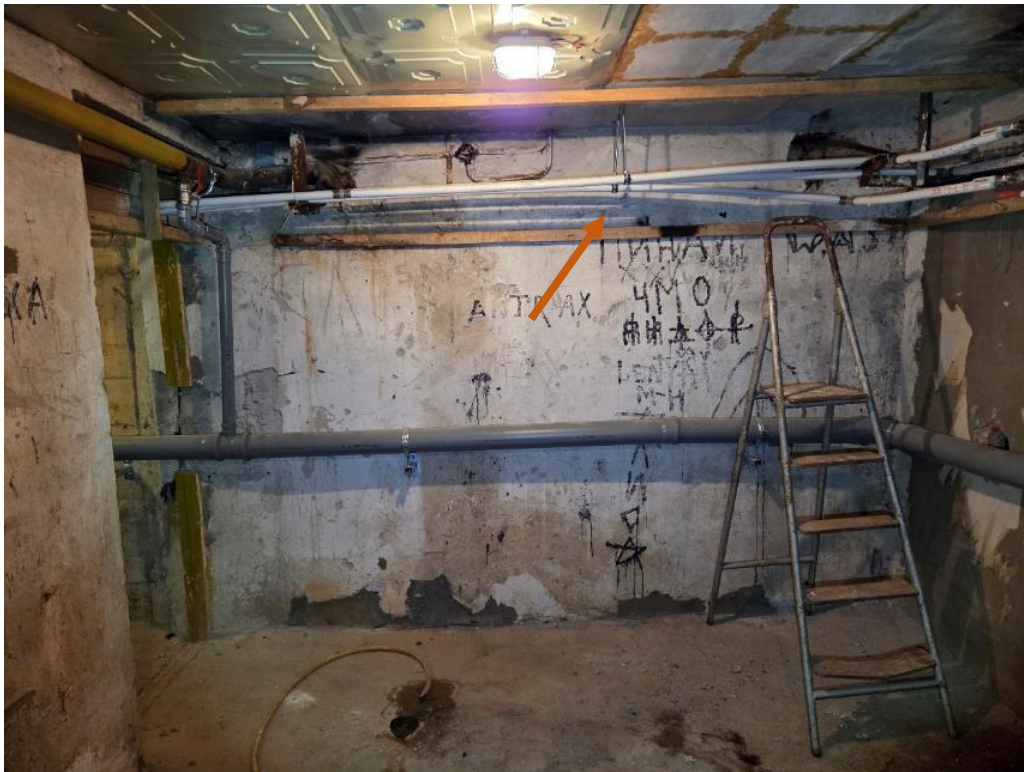
**Foto 25.** Torustiku kinnistusi napib, torustik isoleerimata.

Paikvaatluste ajal lekkeid ei tuvastatud. Küttesüsteemi osaks olev torustik tuleks täies ulatuses asendada ning paigaldada liinidele tasakaalustus ja reguleeriventiilid. Küttevee magistraaltorustik tuleb isoleerida fooliumkattega kiviviilkoorikuga.

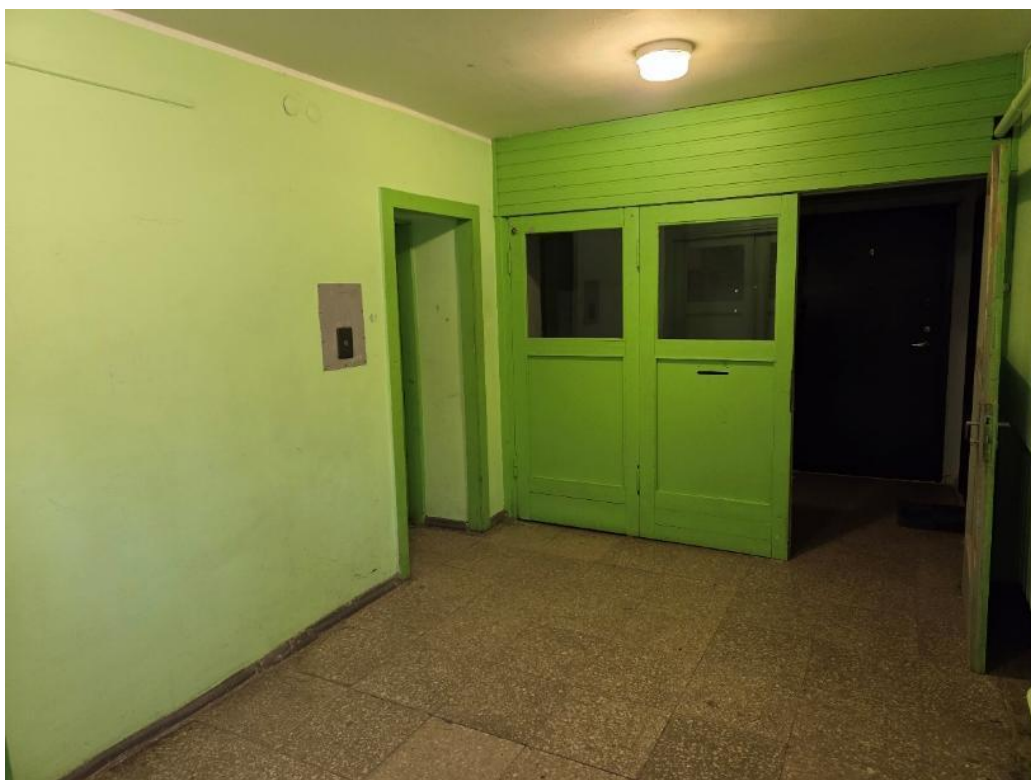
**Foto 34.** Küttete trepikoda eraldavad köetavast osast puituksed.

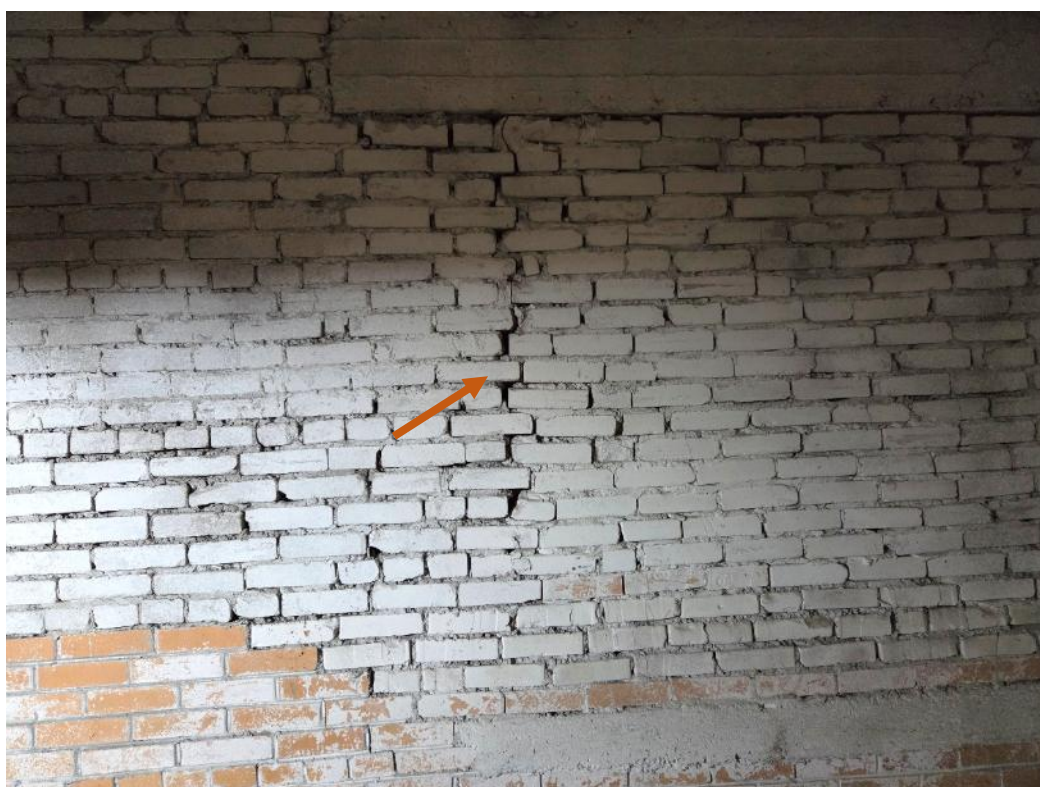
Foto 46. Pragu pööningul võtta kuni renoveerimiseni jälgimise alla – lisada parandussegu.

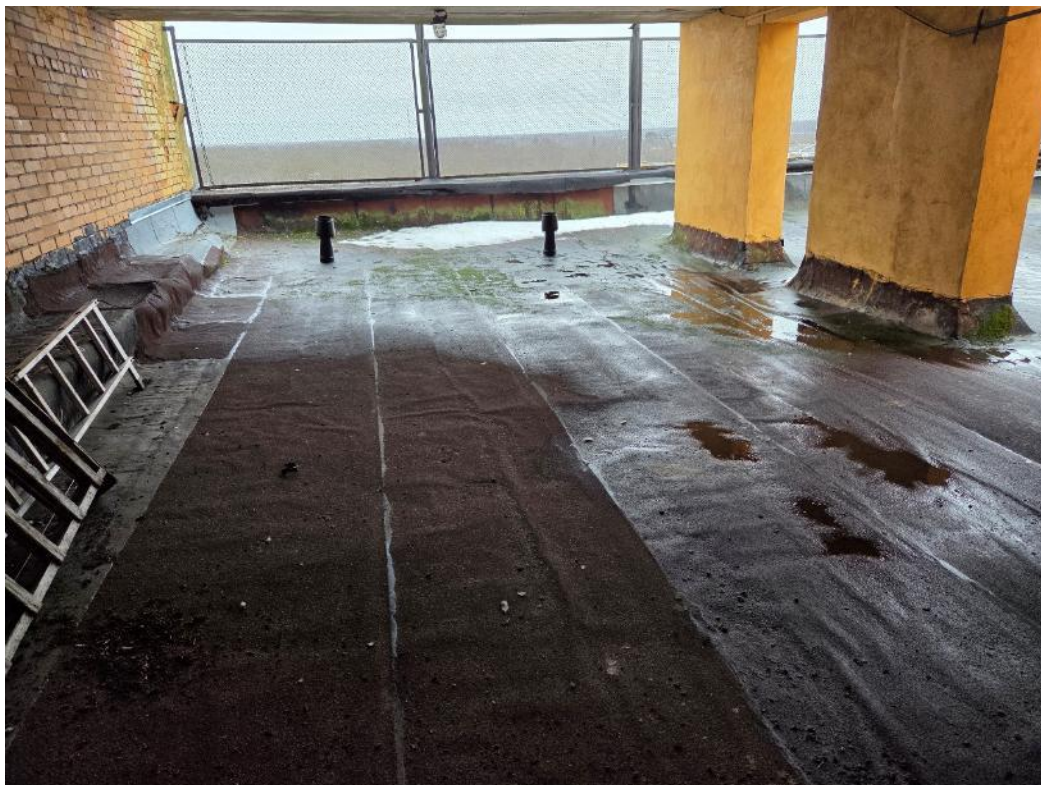
Foto 55. Lamekatus vajab osaliselt välja vahetamist.
